遮水シート損傷位置検知システム（センサーDDS）測定結果報告書

【施設名称：フクシマエコテッククリーンセンター】

2012年6月

太陽工業株式会社
国土環境エンジニアカンパニー
技術課

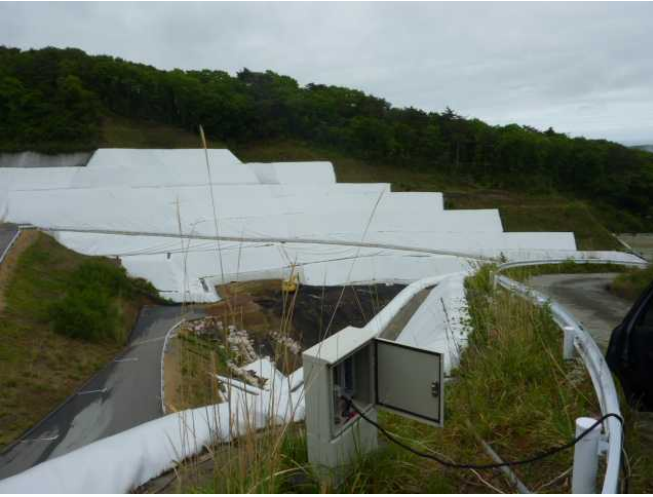
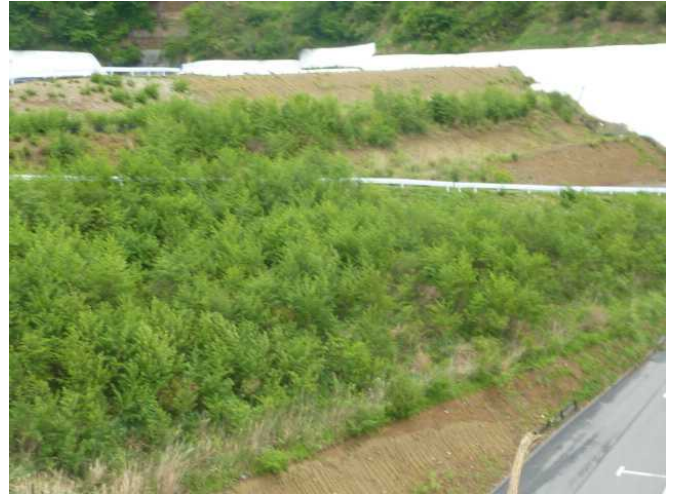
図2 2012年5月23日の現場測定状況（中継端子付近の天端部より埋立地を撮影）

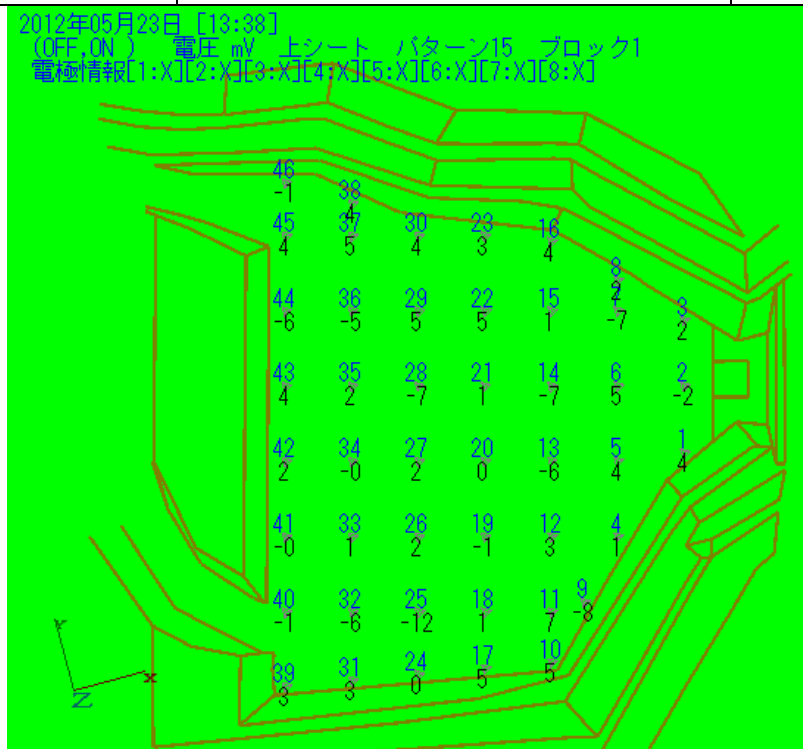
図7 今回測定データ（2012年5月23日13:38）

PMS 測定機を用いて漏洩検知の現地測定を実施した。その結果、前回同様、漏洩を示す顕著な電位変動は見られないことから遮水工の状態が維持されているものと判断する。
