遮水シート損傷位置検知システム（センサーDDS）測定結果報告書

【施設名称：フクシマエコテッククリーンセンター】

2015年2月

太陽工業株式会社
国土環境エンジニアカンパニー

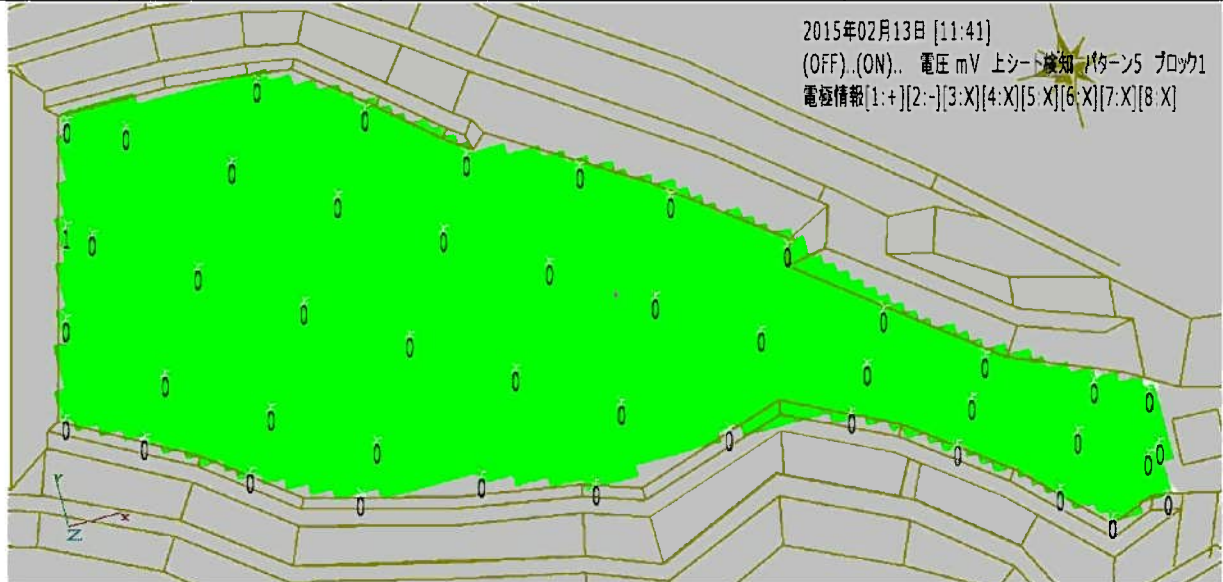
図6 今回測定データ（2015年2月13日11:41）

PMS 測定機を用いて漏洩検知の現地測定を実施した。その結果、前回の測定時と比較して、顕著な電位集中が見当たらない状態であった。電極を配置している検知エリア内において前回同様、遮水工の状態が維持されているものと判断する。
