遮水シート損傷位置検知システム（センサー-DDS）測定結果報告書

【施設名称：フクシマエコテッククリーンセンター】

2016年2月

太陽工業株式会社
国土環境エンジニアリングカンパニー

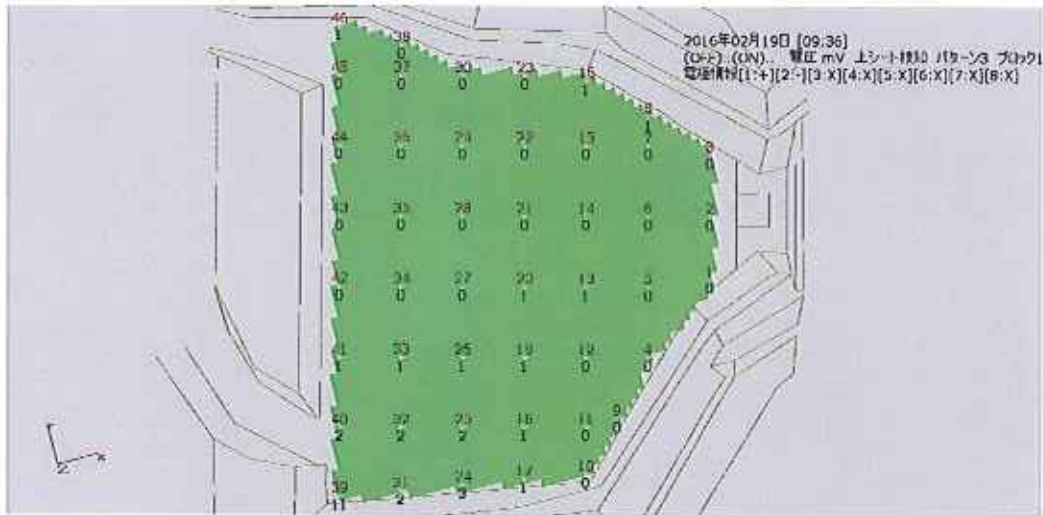
図7 今回測定データ（2016年2月19日 9:36）

現況における遮水シートの状態を電位計測した結果を示す。今回の測定結果を図 7 に、比較として前回の測定データ（2015年2月13日 10:08）を図 8 に示す。

PMS 測定機を用いて漏洩検知の現地測定を実施した。その結果、前回同様、漏洩を示す顕著な電位変動は見られないことから遮水工の状態が維持されているものと判断する。
