農林業系副産物等処理実証事業(福島県鮫川村)

主灰コンベア破損事故について

環境省指定廃棄物対策チーム

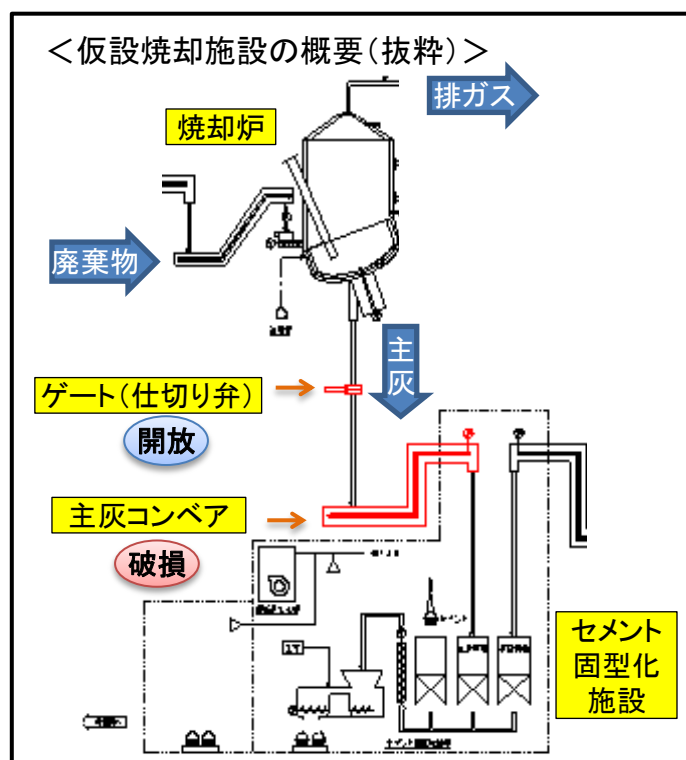
- 運転マニュアルに反し、焼却炉と主灰コンベアを遮断するゲート(仕切り弁)を開けたまま運転を行っていました。

○ これにより、

- 1) 可燃分を含む灰が主灰コンベアにこぼれ落ち、
- 2) くすぶって一酸化炭素等の可燃性ガスが発生し、
- 3) 主灰コンベア内に滞留し、
- 4) こぼれ落ちた灰が火種となって着火・異常燃焼し、
- 5) 主灰コンベア内の圧力が上昇し、その破損・変形に至ったと推定されます。

- 主灰のこぼれ落ちを防止する構造、運転中にゲートを開放できない制御方法
- 主灰の確実な消火のための窒素封入、温度確認
- 主灰コンベア内の換気と可燃性ガス検知器の設置

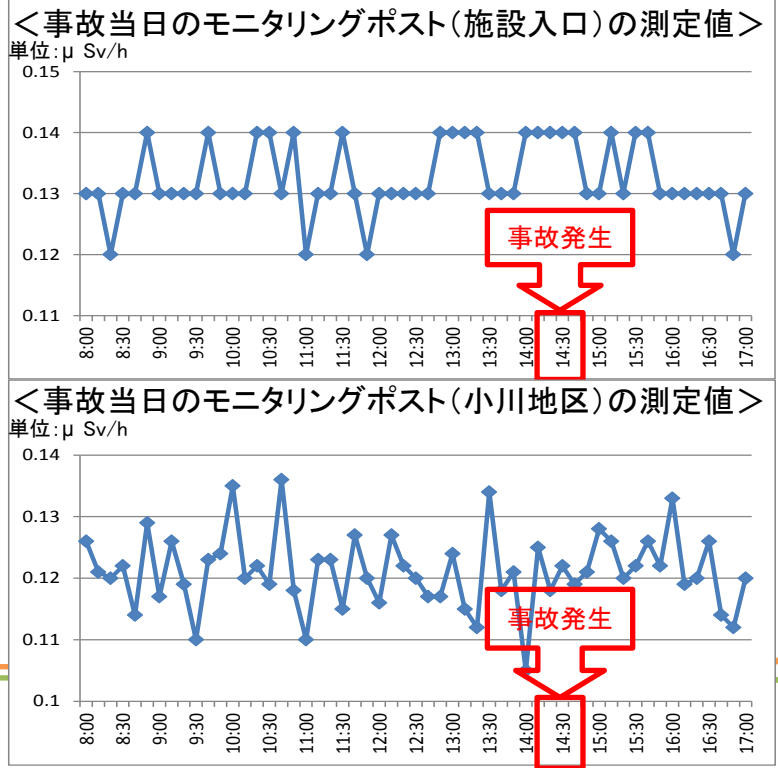
- 施設内・周辺の空間線量率(0.08~0.21 μ Sv/h)に異常値は認められませんでした。このことは、事故直後(16時頃)に鮫川村が測定した結果でも、確認されています。
- 主灰コンベア付近の表面汚染密度(0.10~0.29 Bq/cm²)は、施設周辺のそれよりも低いか同程度でした。
- 施設周辺の土壌の放射性セシウム濃度(不検出(<20)~41 Bq/kg)に異常値は認められませんでした。
