主灰コンベア破損事故の 原因調査結果及び再発防止対策 に係るご説明資料

平成 25 年 11 月

環境省 大臣官房 廃棄物・リサイクル対策部 廃棄物対策課 指定廃棄物対策チーム 環境省が鮫川村で進めている農林業系副産物等処理実証事業において、 8月29日に事故が発生しました。皆様には大変ご心配、ご迷惑をおかけし ており、深くお詫び申し上げます。

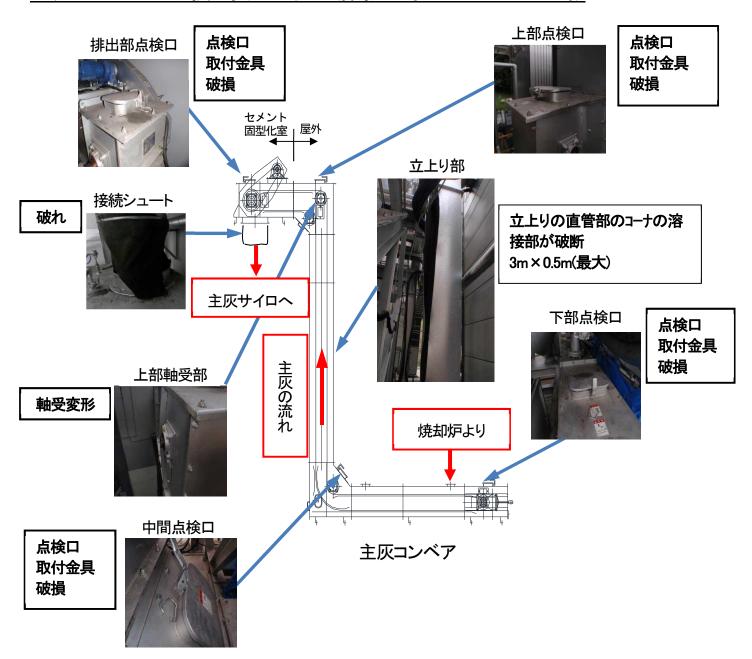
主灰コンベアの破損・変形の状況(撮影日時: H25.8.29 15 時)

- 主灰コンベアを囲む覆いの溶接部が、長さ3m、最大幅 0.5m にわたって開口しました。
- また、点検口のふたの変形・取付金具の破損等が生じました。
- 仮設焼却施設全体を点検した結果、被害は主灰コンベア部分にとどまり、その他の破損等は認められませんでした。

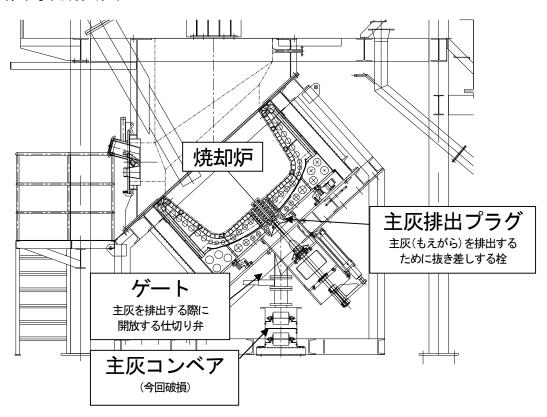
◎焼却炉周り断面図

● 事故発生時に主灰コンベア内にあった主灰の量は50g 程度と推計され、 ごく少量でした。

焼却炉と主灰排出プラグとの若干の隙間(5~10mm)からこぼれ落ちた少量の主灰が、開いていたゲートを通って継続的に主灰コンベアに排出されていました。

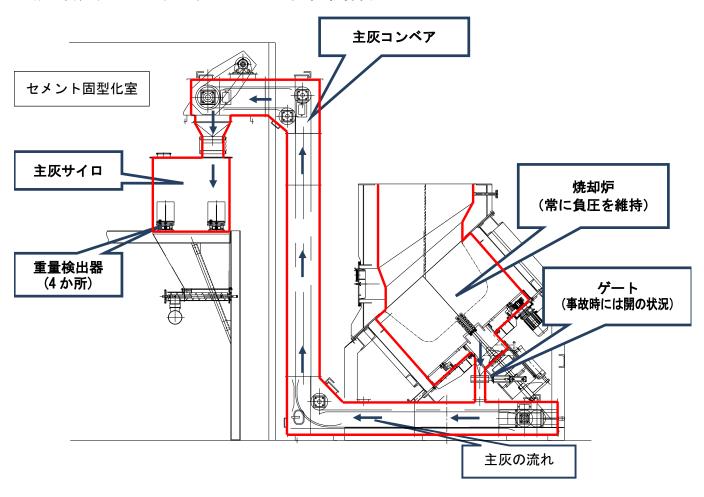
◎焼却炉、ゲート、主灰サイロの位置関係図

- 事故の原因を究明するため、運転データの検証、焼却炉の運転に関係 していた者からのヒアリング等による調査をしました。
- この結果、運転操作者は、焼却炉からこぼれ落ちてくる灰がゲート上 部で固まること等を懸念して、運転マニュアルに反し、8月26日から ゲートを開けたまま運転していたものと判断しています。
