# 農林業系副産物等処理実証事業 主灰コンベア破損事故の原因調査結果 (第1次報告)

平成 25 年 9 月 2 日  
環境省指定廃棄物対策チーム

環境省は、農林業系副産物等処理実証事業（福島県鮫川村）において、8月29日14:30頃に発生しました主灰コンベア破損事故につきまして、事業の委託先である日立造船株式会社とともに原因の調査を進めています。これまでの調査で明らかになった事について、第1次報告として取りまとめました。

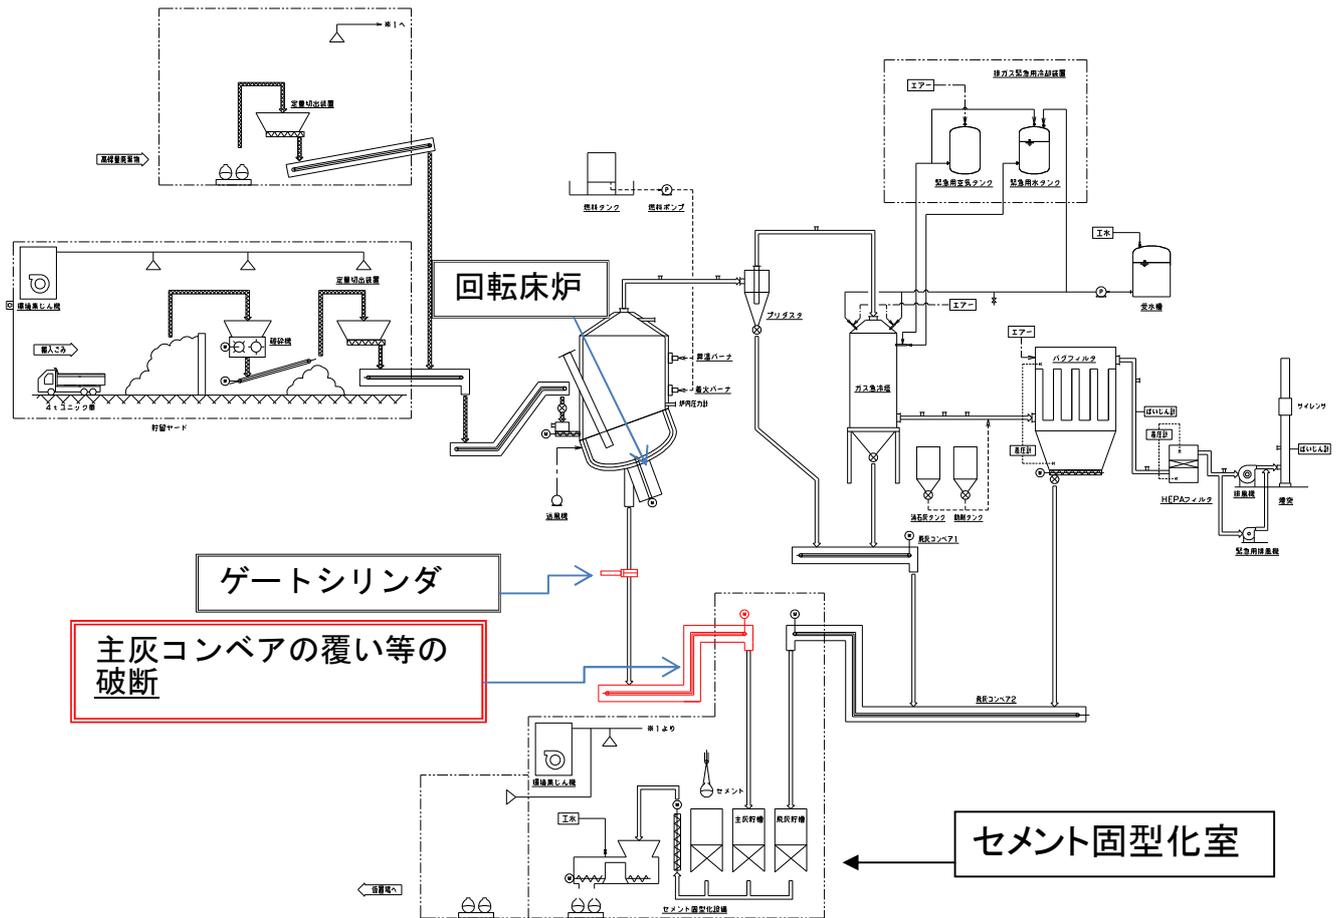
焼却炉廻り断面図

(3) このため、焼却炉内も主灰コンベア内も負圧になっており、炉内圧力の状況によっては、回転炉床と主灰排出プラグの若干の隙間（5～10mm）から、主灰コンベア側に焼却炉内の可燃性ガスが漏えいすることとなり、主灰コンベア内に可燃性ガスが少しずつ滞留したものと考えられる。

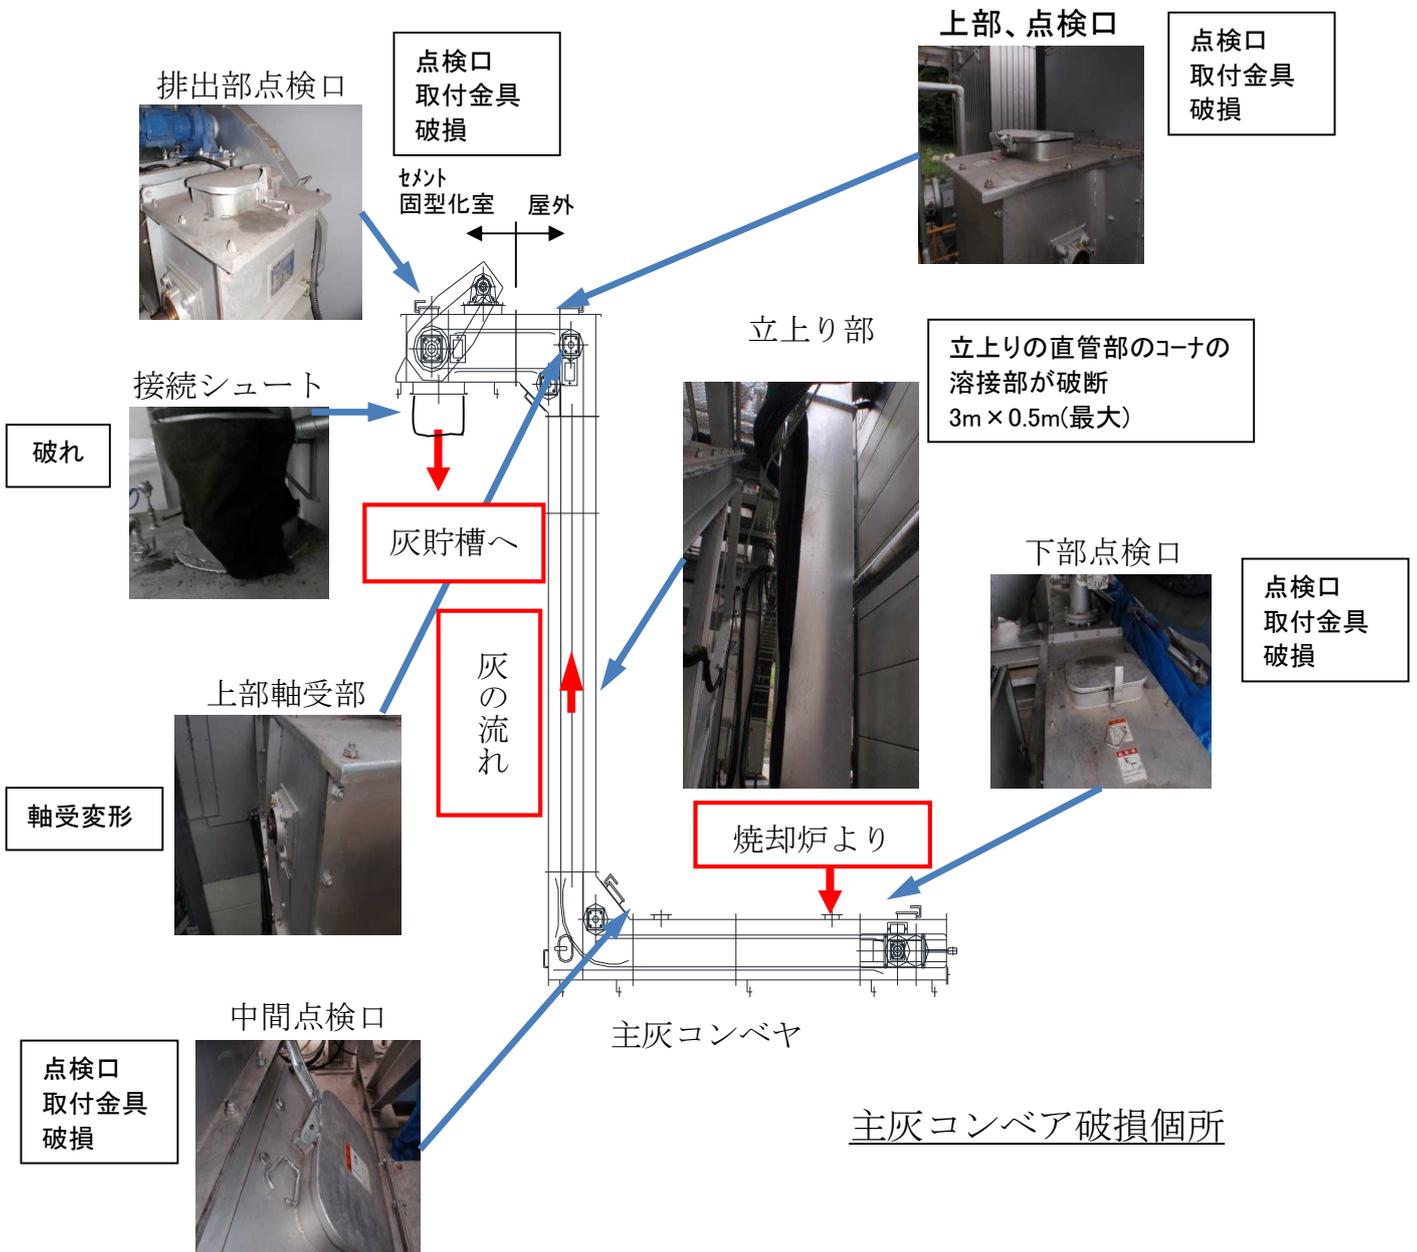
(1) 主灰コンベアの破損状況 (撮影日時 : H25. 8. 29 15時)

主灰コンベアが上方に垂直に立ち上がる部分のケーシング (コンベアを囲む枠) の溶接部が破裂し、長さ 3m、最大幅 0.5m にわたって開口した。また、上部ケーシングの変形、点検口のふたの変形、ストッパーの破損等が生じた。

(4) この間、主灰コンベアは動いており、主灰コンベアで運ばれた焼却灰が火種となって、滞留した可燃性ガスに着火し、ケースに覆われた主灰コンベア内の圧力が急激に高まり、主灰コンベアのケーシング等が破断したものと考えられる。

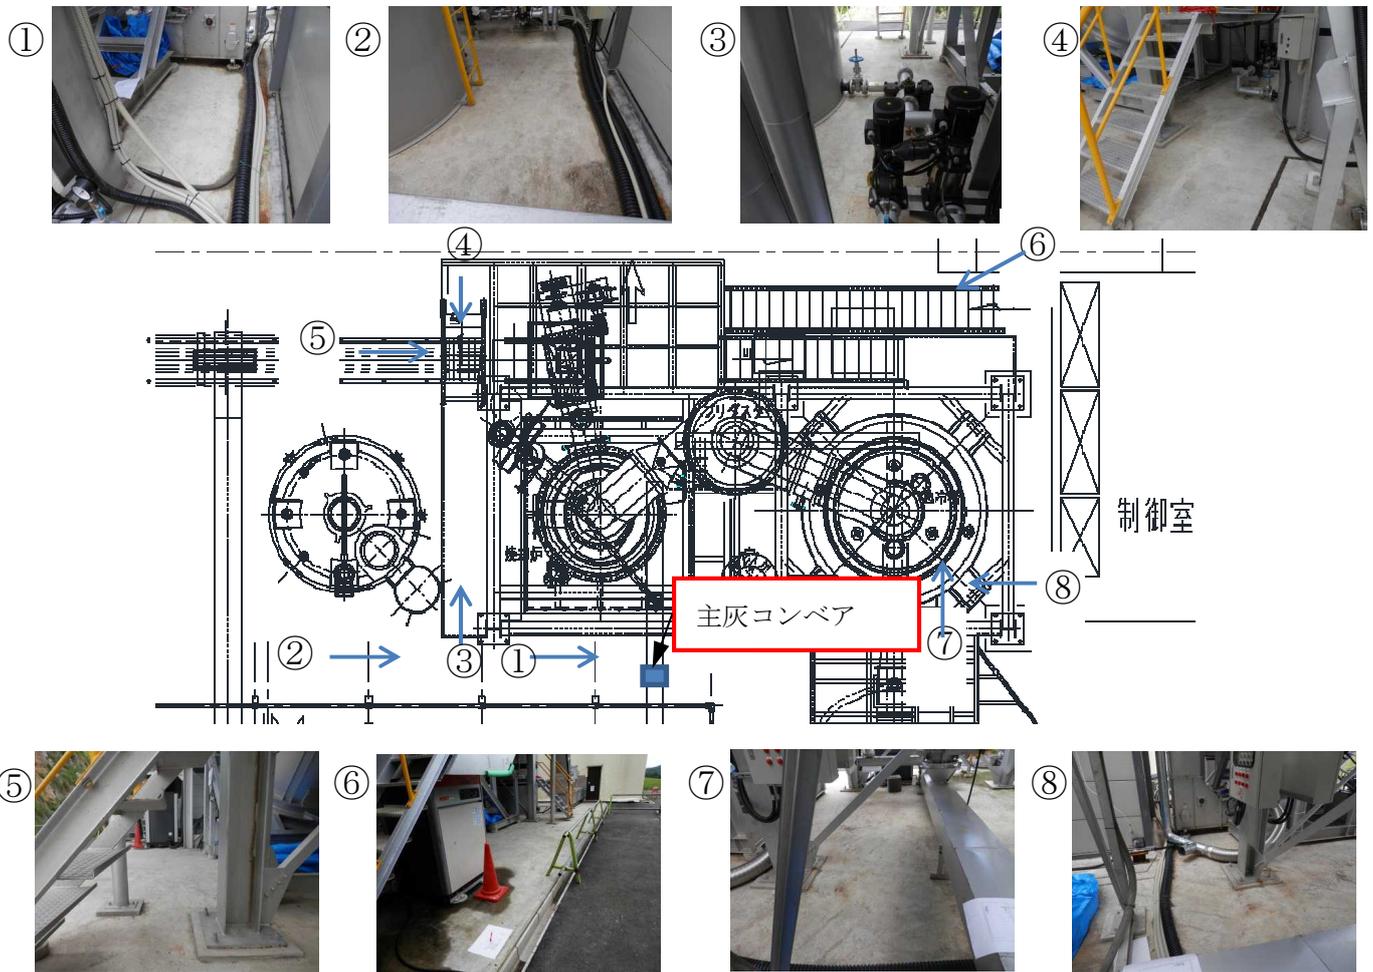
主灰コンベア回り状況写真(撮影日 H25.8.30 16 時)

(1) 目視による確認：周辺への主灰の飛散は認められませんでした (H25. 8. 29 15 時)。
