I. 事故の経緯

1. 8月29日（木）当日の事故発生までの運転状況、運転操作

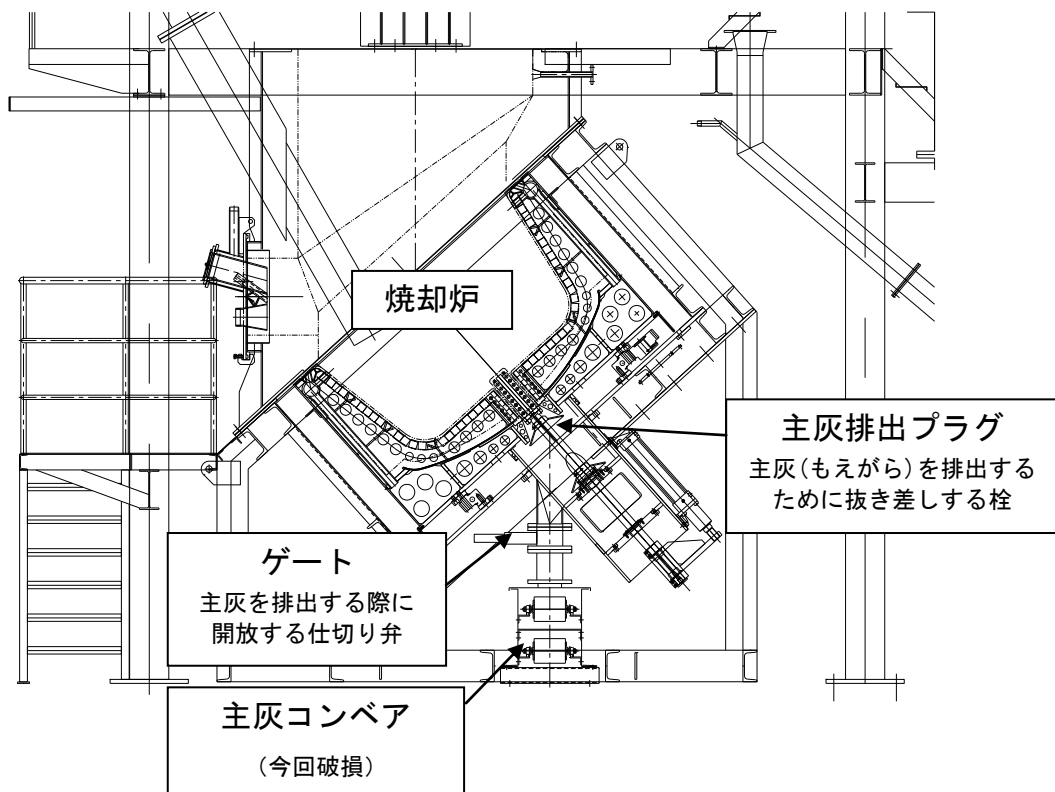
図 I-1 焼却炉周り断面図

8:00 頃 焼却炉の運転準備を開始。前日の焼却炉運転中に生じた主灰（もえがら）を排出するために、焼却炉下部と主灰コンベア※の間にあるゲート（仕切り弁）を開けた（その後、閉めなかった。）。

14:33 頃 主灰コンベア付近で大きな異常音（パンという大きな破裂音）が発生。直ちに着火バーナー、二次バーナーの燃料を停止。

主灰コンベアが故障（異常停止）。
