Ⅲ. 事故原因の究明調査

今回の事故がどのように起こったのか、詳細を把握し、原因を究明するため、平成 25 年9月2日に公表した「農林業系副産物等処理実証事業 主灰コンベア破損事故の原因調査結果(第1次報告)」(以下「第一次報告」といいます。)以降、詳細な原因調査を継続しました。また、事故原因の究明に当たっては、外部有識者にヒアリングを行い、指導・助言をいただきました。

1-2. 主灰コンベアが破損・変形に至った現象について

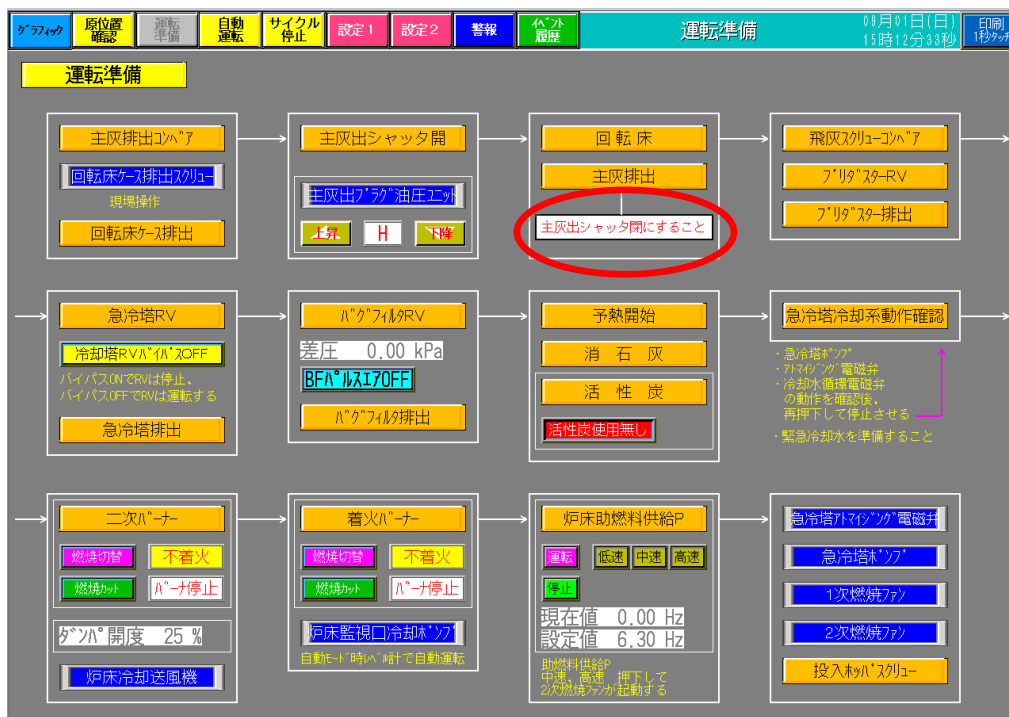
図Ⅲ-1 運転準備画面

運転マニュアルでは、焼却炉運転開始前にゲートを「開」にして前日の主灰を排出し、その後ゲートを「閉」にしてから運転することとしています。また、制御室の運転準備画面でも、運転中はゲートを「閉」にすることを注意喚起しています。

注：上記の運転準備画面では、「ゲート」を「主灰出シャッタ」と表記しています。

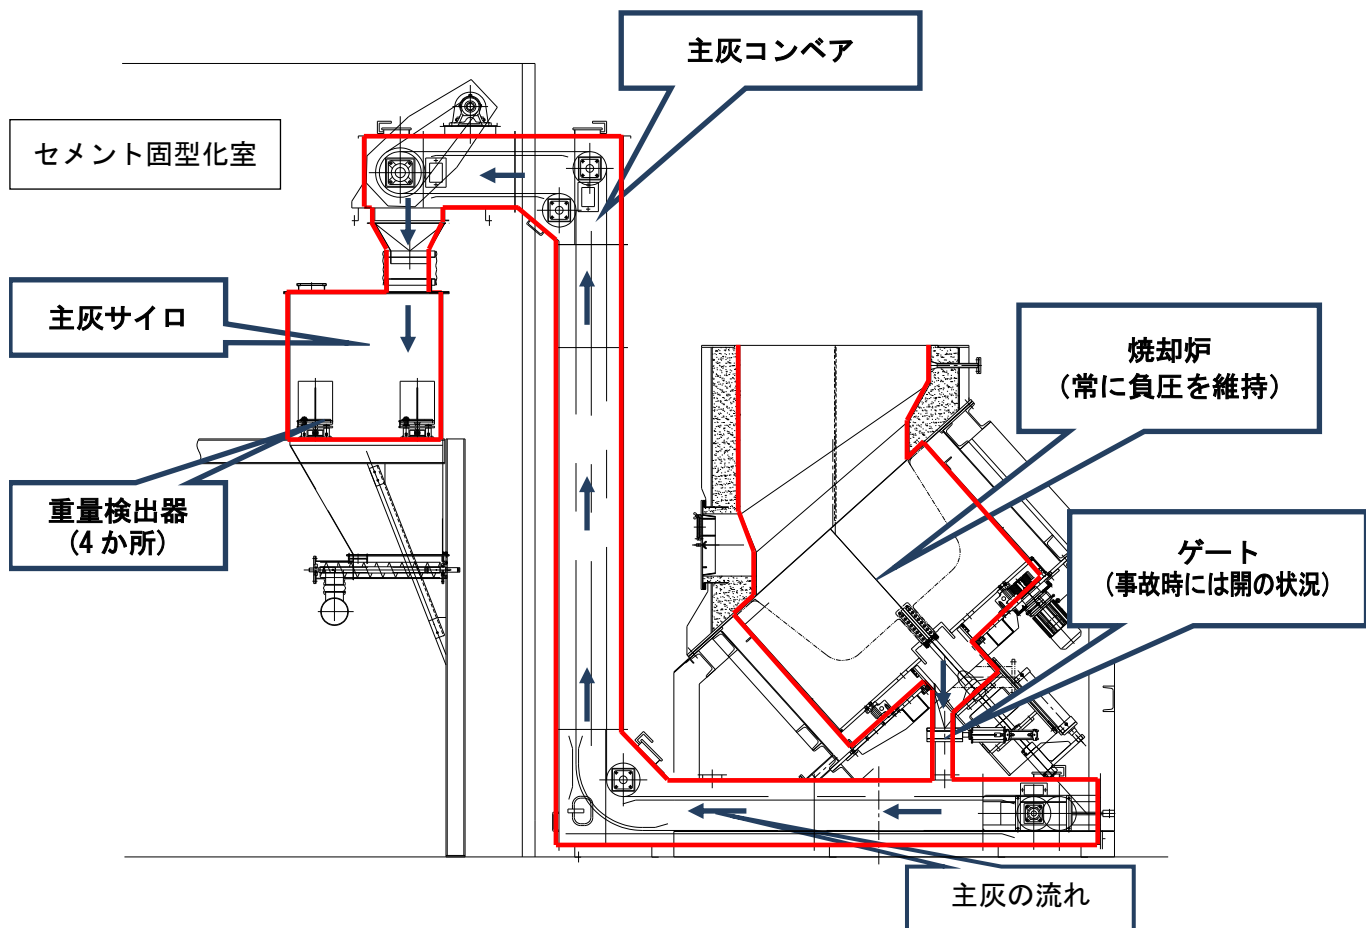
図Ⅲ－２ 焼却炉、ゲート、主灰サイロの位置関係図

本焼却炉の下部に設置されているゲート（仕切り弁）は、焼却炉と主灰コンベアの間を遮断するものです（図Ⅲ-2 参照）。

焼却炉内と主灰サイロとは、通常、ゲートで仕切られていますが、ゲートが開いていれば、焼却炉内と主灰サイロは、主灰コンベアを通じてつながるため、炉内圧力に連動して主灰サイロの圧力が変動することになります。運転中の焼却炉は常に外気よりも低い圧力（以下「負圧」といいます。）に維持されていますが、燃焼状態によって炉内圧力は変動します。その結果、主灰サイロの圧力が連動して変動し、主灰量の重量検出器にかかる荷重を変化させるため、「炉内圧力」と「主灰量」との値が連動することになります（例えば炉内圧力が低くなると、重量検出器にかかる圧力が弱くなって検出される重量が軽くなるなど）。

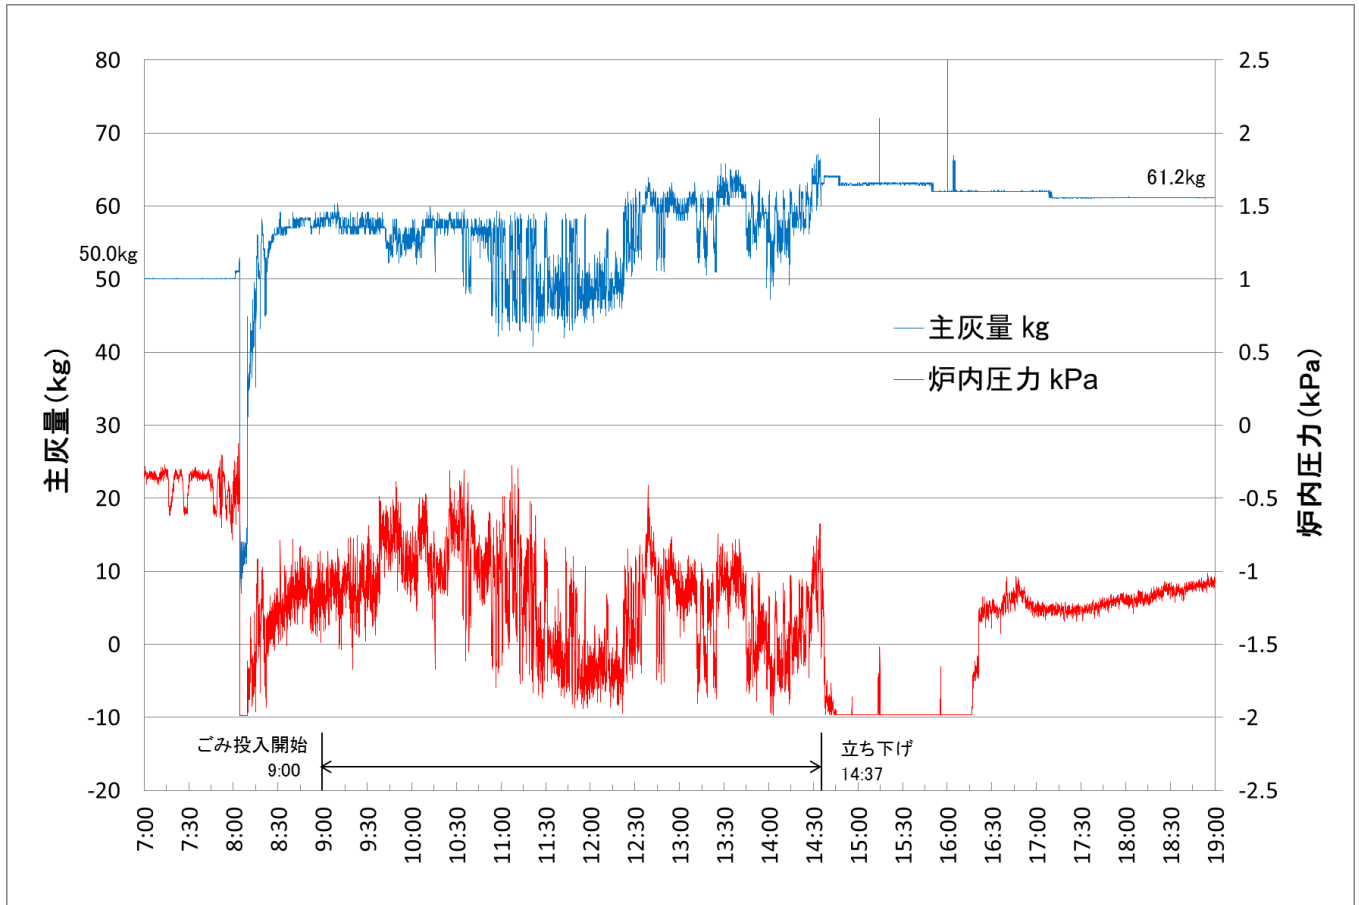
図Ⅲ－３ 炉内圧力と主灰量の運転データ（8月29日）

調査の結果、8月26日から29日は、「炉内圧力」と「主灰量」との値に高い連動性がありました。

また、ゲートの操作及び灰搬出操作に関する関係者の3名からヒアリング結果も踏まえ、8月26日から29日までの間は、主灰サイロと焼却炉とを仕切るゲートを「開」にした状態で焼却炉を運転していたと考えられます。

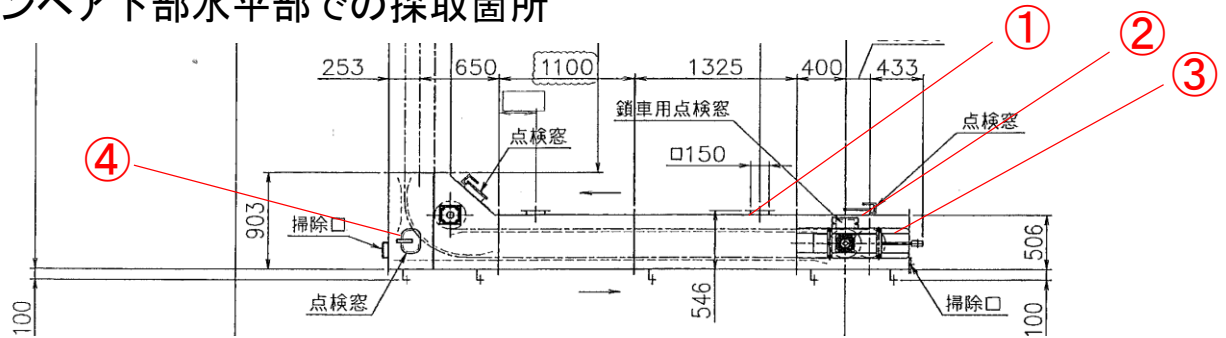
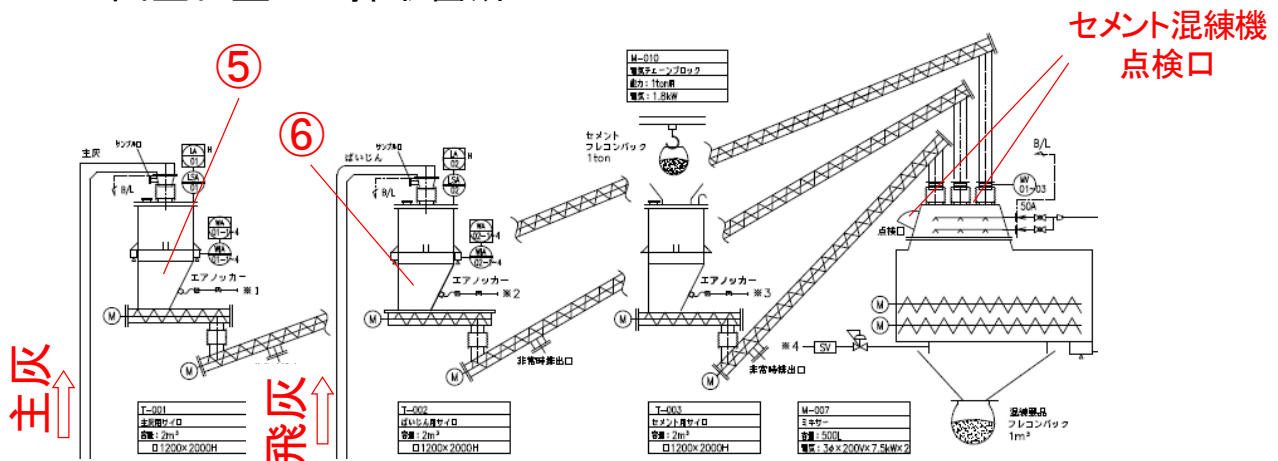
図Ⅲ-4 残存物の採取場所

一方、主灰コンベアと主灰サイロにおける残存物を採取し、未燃炭素含有量[※]を測定した結果、主灰コンベア立ち上がり部や主灰サイロの残存物に可燃分が含まれていました(表Ⅲ-2)。このことは、残存物から可燃性ガスが生成していた可能性を示しており、②の発生源(主灰コンベア内及び主灰サイロ内の主灰から生成)であった可能性があります。

残存物に含まれる可燃分の割合は、固定炭素の割合と同じであり（表Ⅲ-3）、可燃分が実質的に固定炭素であるといえることから、熱分解途中のものではなく表面燃焼の状態であった固形の炭素が焼却炉内から排出されていたと考えられます。したがって、異常燃焼を引き起こした主な可燃性ガスは、この炭素の表面燃焼で生じる一酸化炭素が主であると考えられます。
