福島県鮫川村における農林業系副産物等処理実証事業の主灰コンベア破損事故の原因調査結果及び再発防止対策(案)について（お知らせ）

平成 25 年 9 月 25 日
環境省指定廃棄物対策チーム

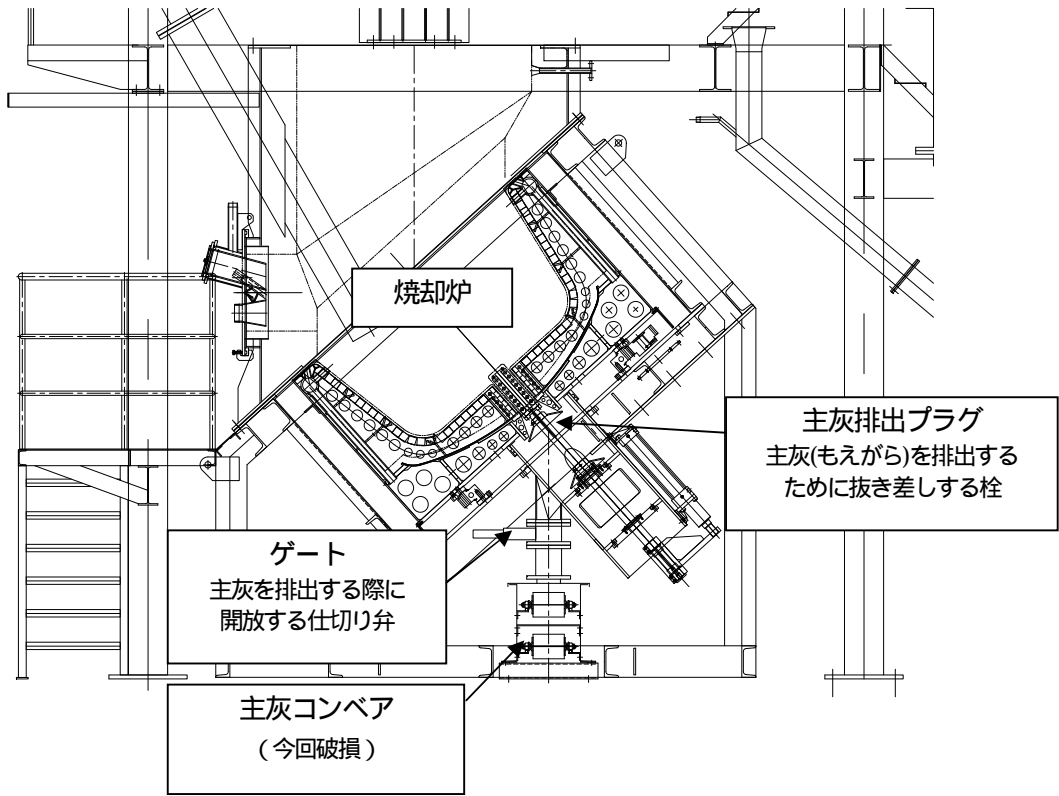
図1 焼却炉周り断面図

本焼却炉の下部に設置されているゲート(仕切り弁)は、焼却炉と主灰コンベアの間を遮断するものであり、運転マニュアルにおいて、焼却炉運転開始前に「開」にして前日の主灰を排出し、その後「閉」にしてから運転することとしています。また、制御室の運転準備画面でも、運転中はゲートを「閉」にすることを注意喚起しています。

ゲートを開けたまま運転したことにより、ア)焼却炉の下部にあるプラグの隙間から可燃分を含む灰が主灰コンベアにこぼれ落ち、イ)主灰コンベア内や主灰サイロ内でくすぶって一酸化炭素を主体とする可燃性ガスが発生し、ウ)閉鎖空間であった主灰コンベア内や主灰サイロ内に滞留して可燃限界濃度に達し、エ)焼却炉からこぼれ落ちた灰が火種となって着火し、一気に異常燃焼し、オ)主灰コンベア内の圧力上昇を招き、破損・変形に至ったものと推定されます。

1. 人為的なミスや設備トラブルが事故につながらないように、運転中にゲートを開放することができない制御方法への変更、主灰の確実な消火のための窒素封入、主灰コンベア内の換気と可燃性ガス検知器の設置など多重の安全対策を講じた設備へ改良します。
2. 人為的なミスを未然に防ぐために、施設の運転管理体制を強化します。また、緊急時の連絡方法を改善し、これを徹底します。なお、事故の原因となる運転操作を行った者の更迭を含め、運転管理に当たった関係者に対しては、厳正に対処します。
3. 直接的な事故原因とは別に、人為的ミスの観点も含めて施設全体の安全性を総点検し、設備面、安全面から考えられるリスクを洗い出して改良対策を実施します。
4. 環境省内に外部有識者による委員会を設置し、施設の安全対策・事故の再発防止対策の実施状況、運転データ及びモニタリングデータの定期的な確認・評価を実施することなどにより、環境省としての監督体制を強化し、事故の再発を防止します。
