農林業系副産物等処理実証事業(福島県鮫川村) 主灰コンベア破損事故について

環境省指定廃棄物対策チーム

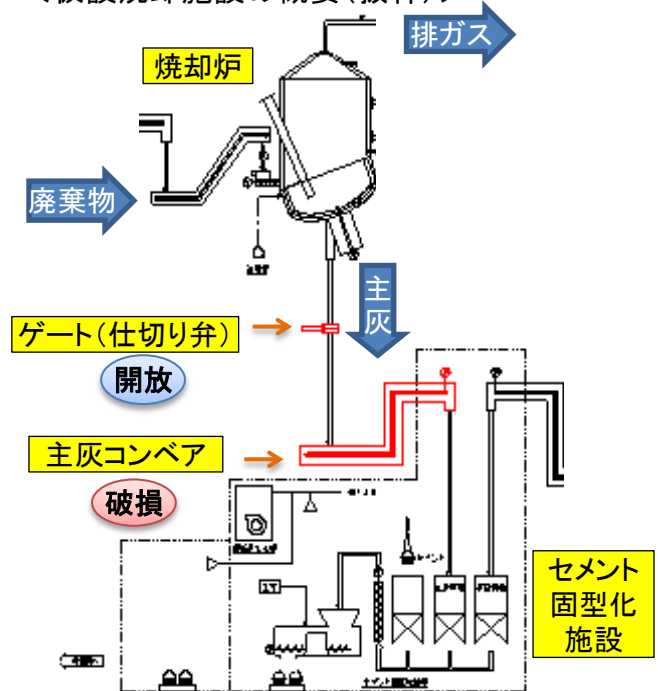
<仮設焼却施設の概要(抜粋)>

○ 大きな音が生じて、主灰コンベア(※)の覆いの一部、点検口などが破損しました。その他の装置の破損はありませんでした。

○ 運転マニュアルに反し、焼却炉と主灰コンベアを遮断するゲート(仕切り弁)を開けたまま運転を行っていました。

- 1) 可燃分を含む灰が主灰コンベアにこぼれ落ち、
- 2) くすぶって一酸化炭素等の可燃性ガスが発生し、
- 3) 主灰コンベア内に滞留し、
- 4) こぼれ落ちた灰が火種となって着火・異常燃焼し、
- 5) 主灰コンベア内の圧力が上昇し、その破損・変形に至ったと推定されます。

- 主灰のこぼれ落ちを防止する構造、運転中にゲートを開放できない制御方法
- 主灰の確実な消火のための窒素封入、温度確認
- 主灰コンベア内の換気と可燃性ガス検知器の設置

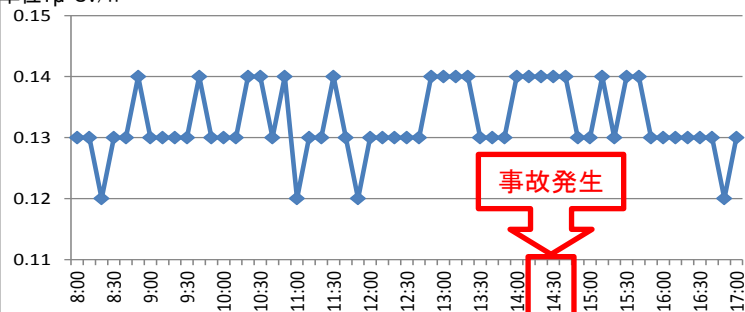
<事故当日のモニタリングポスト(施設入口)の測定値>

○ 施設内・周辺の空間線量率(0.08～0.21 μ Sv/h)に異常値は認められませんでした。このことは、事故直後(16時頃)に鮫川村が測定した結果でも、確認されています。
