# 農林業系副産物等処理実証事業 主灰コンベア破損事故の原因調査結果 (第1次報告)

平成 25 年 9 月 2 日  
環境省指定廃棄物対策チーム

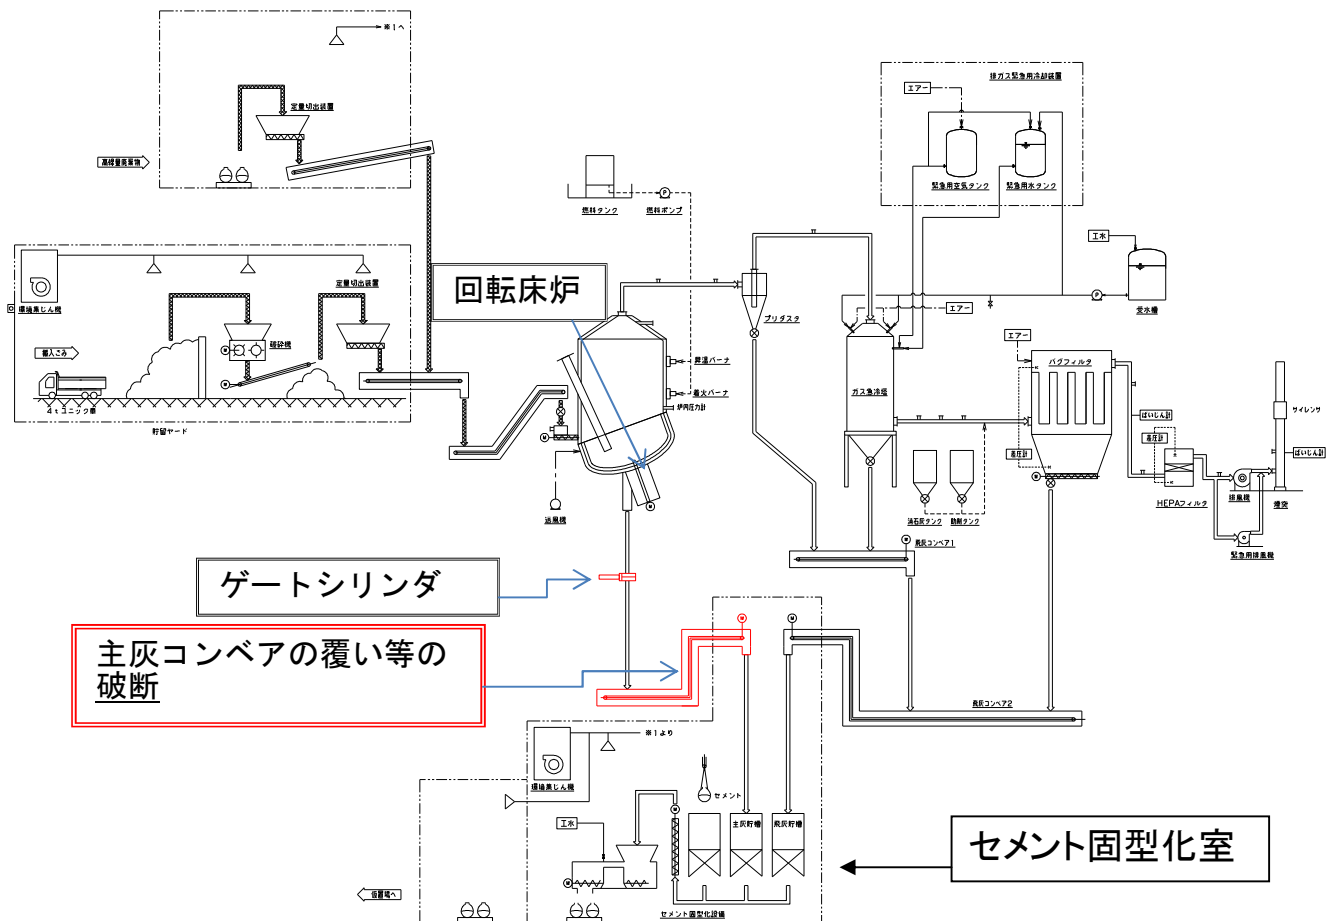
焼却炉廻り断面図

- (3) このため、焼却炉内も主灰コンベア内も負圧になっており、炉内圧力の状況によっては、回転炉床と主灰排出プラグの若干の隙間（5～10mm）から、主灰コンベア側に焼却炉内の可燃性ガスが漏えいすることとなり、主灰コンベア内に可燃性ガスが少しずつ滞留したものと考えられる。

- (4) この間、主灰コンベアは動いており、主灰コンベアで運ばれた焼却灰が火種となって、滞留した可燃性ガスに着火し、ケースに覆われた主灰コンベア内の圧力が急激に高まり、主灰コンベアのケーシング等が破断したものと考えられる。

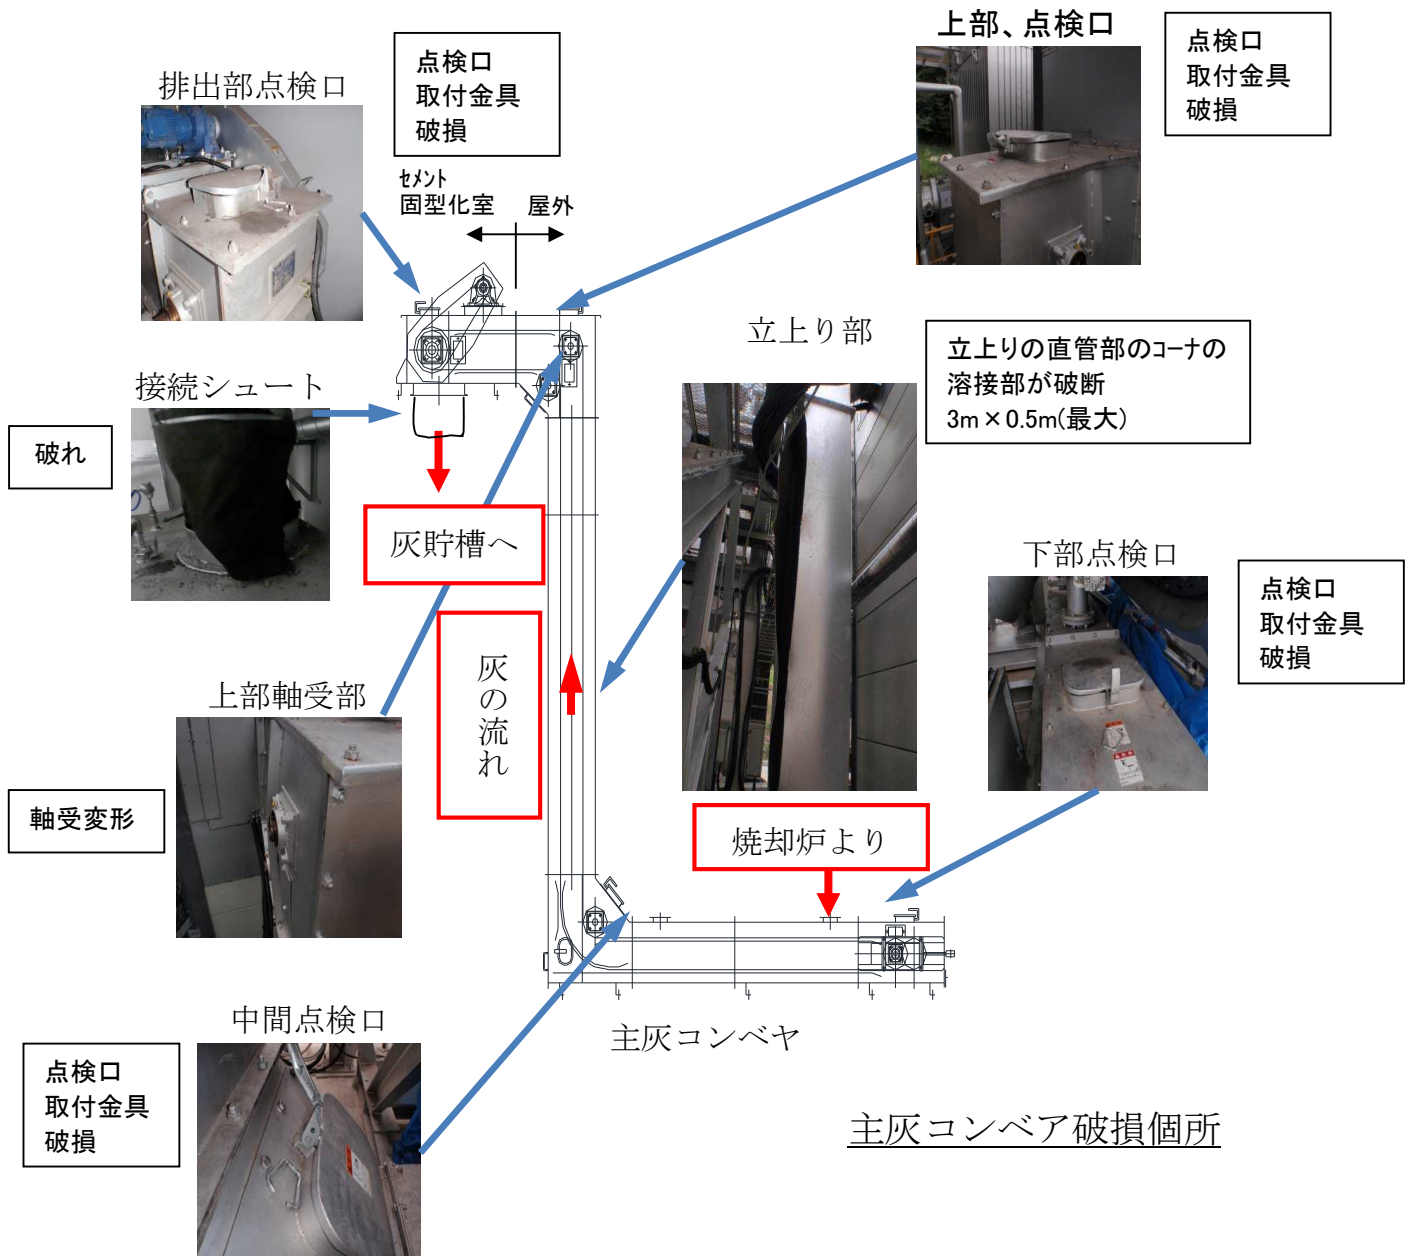
(1) 主灰コンベアの破損状況（撮影日時：H25.8.29 15時）

主灰コンベアが上方に垂直に立ち上がる部分のケーシング（コンベアを囲む枠）の溶接部が破裂し、長さ 3m、最大幅 0.5m にわたって開口した。また、上部ケーシングの変形、点検口のふたの変形、ストッパーの破損等が生じた。

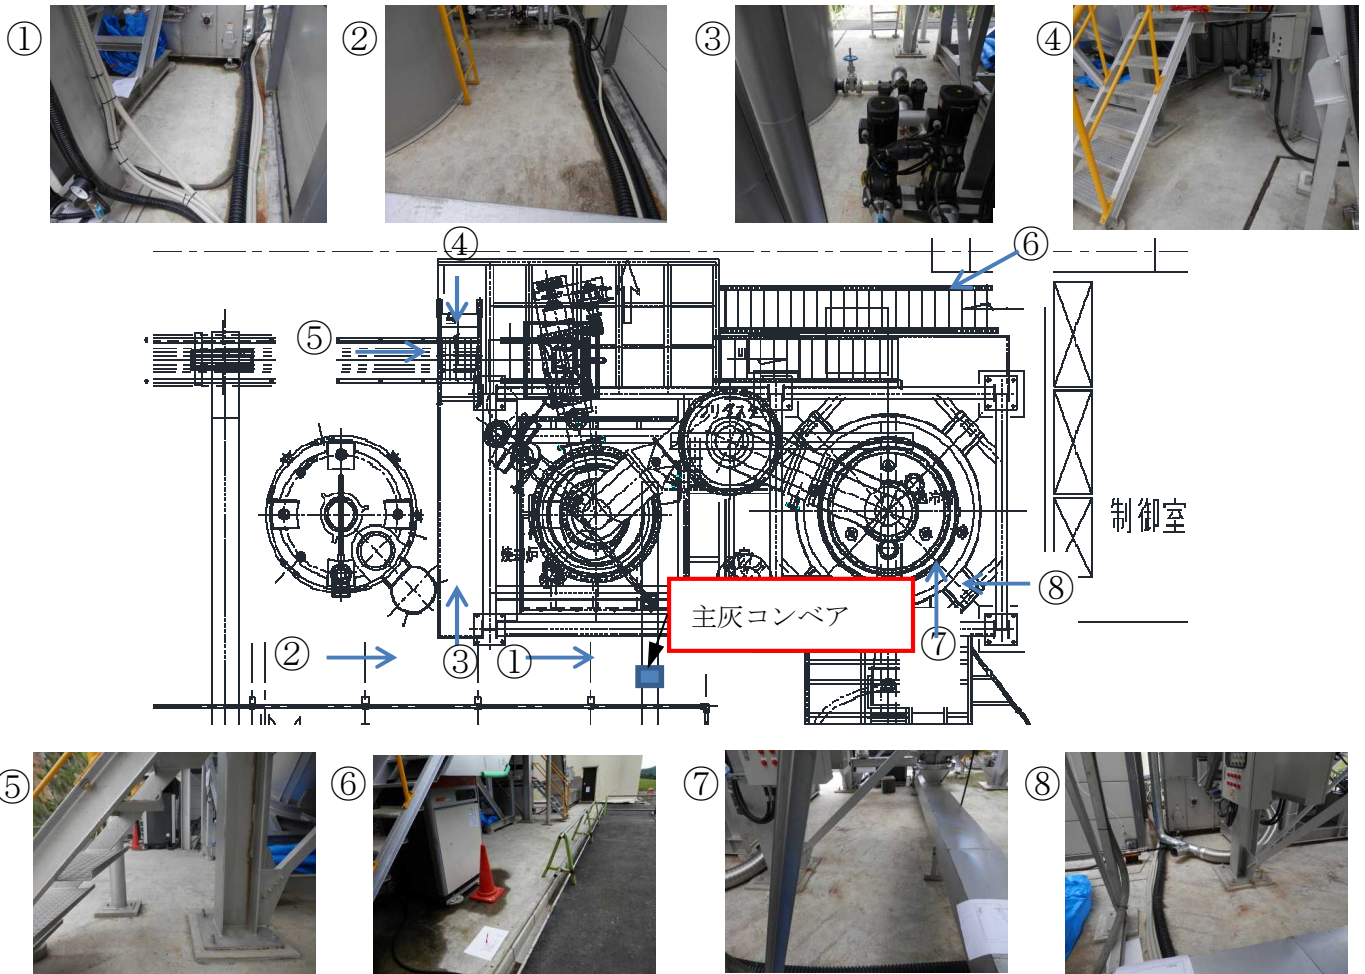
主灰コンベア回り状況写真(撮影日 H25.8.30 16 時)

(1) 目視による確認：周辺への主灰の飛散は認められませんでした (H25. 8. 29 15 時)。

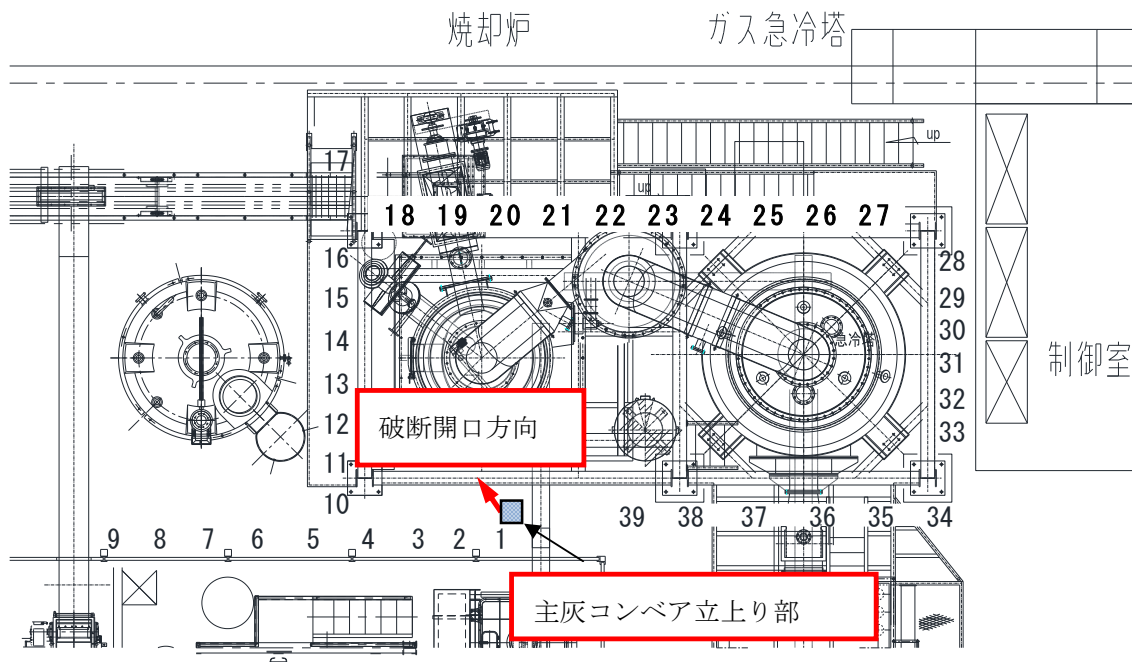
#### 主灰コンベア回りの空間線量率測定箇所

以下の通りで、特に異常は認められませんでした。

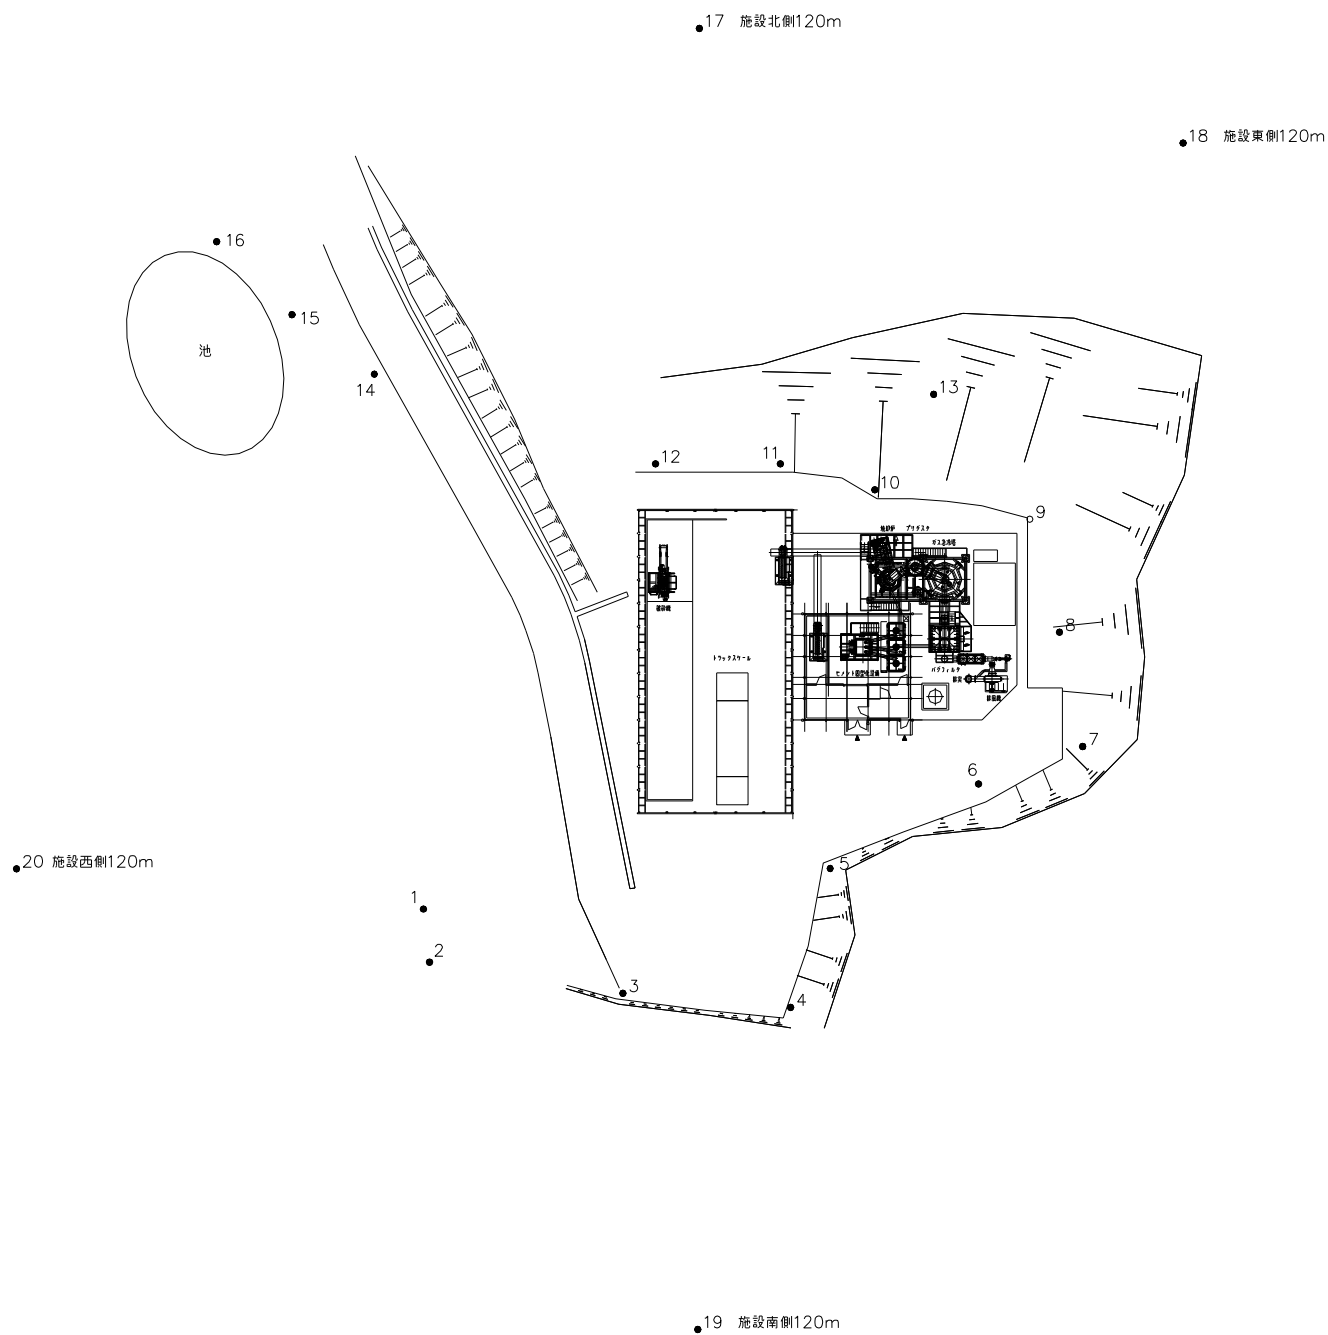
#### 施設周辺土壌のサンプリング箇所

下表の結果からは、施設の運転前の土壌の放射性セシウム濃度と比較してほとんど変化はなく、全体に低濃度であることから、特に異常は認められませんでした。
