遮水シート損傷位置検知システム（センサーDDS）測定結果報告書

【施設名称：フクシマエコテッククリーンセンター】

2016年2月

太陽工業株式会社
国土環境エンジニアリングカンパニー

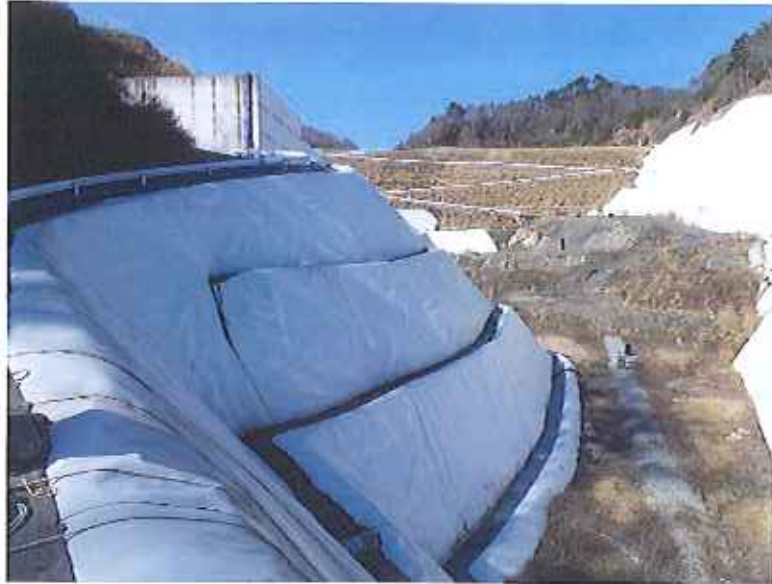
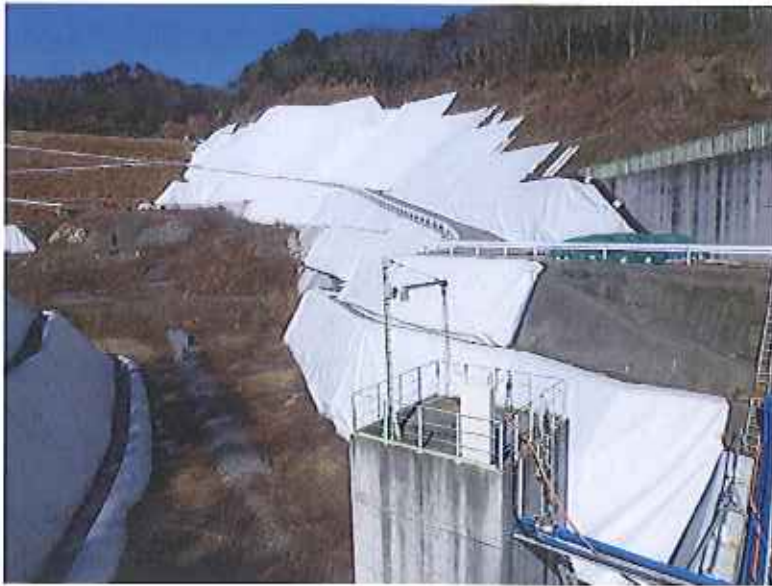
図2 2016年2月19日の現場状況（右岸側より埋立地を撮影）

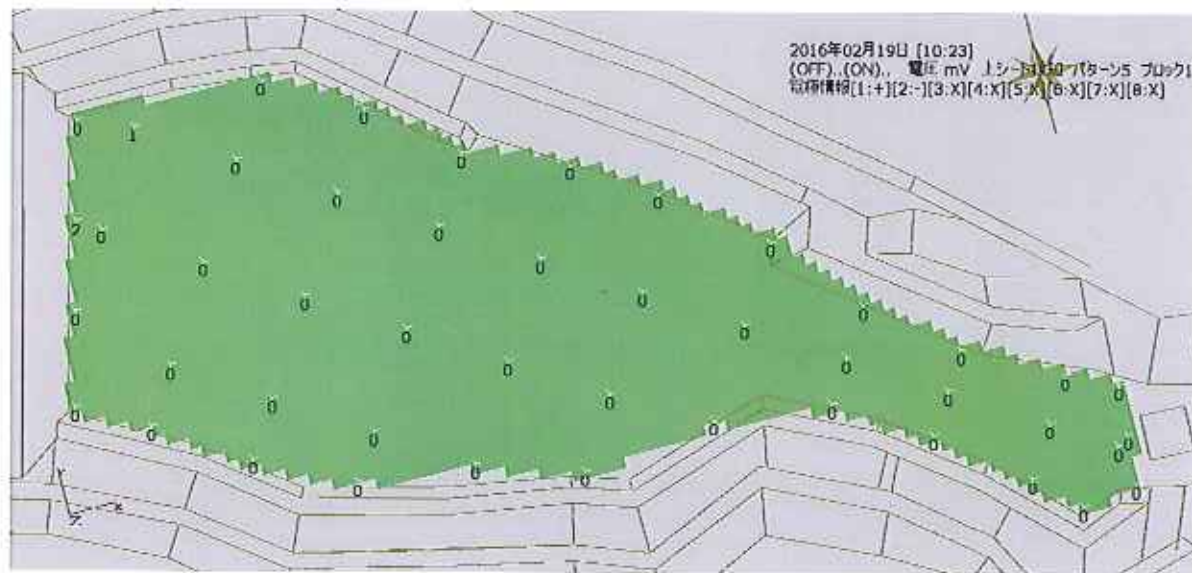
図6 今回測定データ (2016年2月19日10:23)

現況における遮水シートの状態を測定した結果を示す。今回の測定結果を図6に、比較として前回の測定データ（2015年2月13日11:41）を図7に示す。

PMS 測定機を用いて漏洩検知の現地測定を実施した。その結果、前回の測定結果と比較して、同様の結果が得られた。よって、電極を配置している検知エリア内において、遮水工の状態が維持されているものと判断する。
