遮水シート損傷位置検知システム（センサーDDS）測定結果（上流側）報告書

【施設名称：フクシマエコテッククリーンセンター】

2016年11月

太陽工業株式会社
国土環境エンジニアリングカンパニー

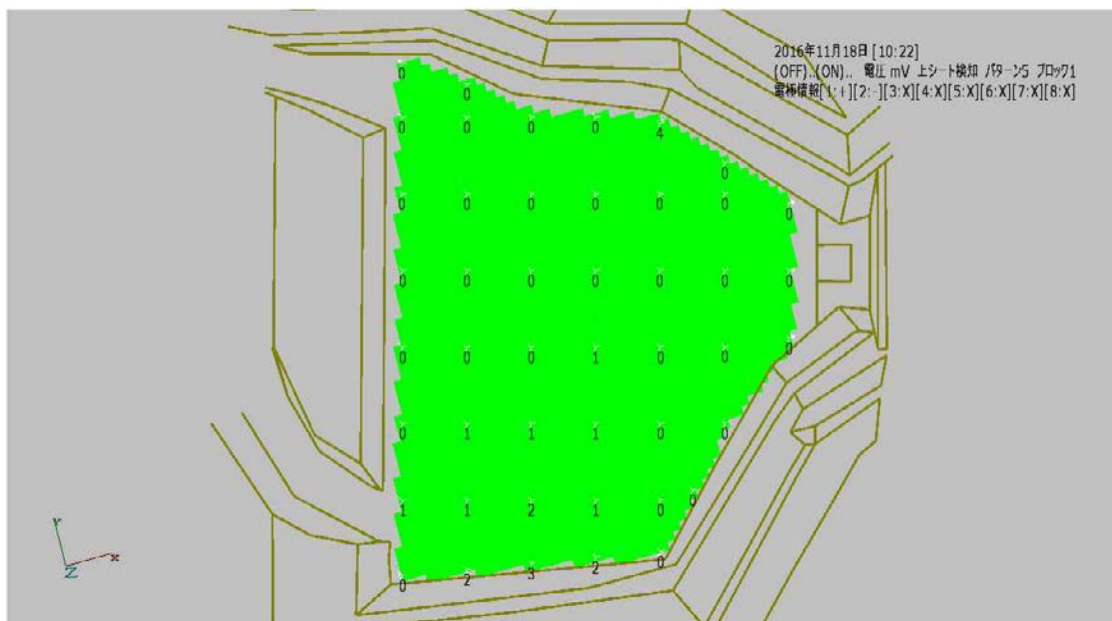
図-3.1 今回測定データ（2016年11月18日10:22）

現況における遮水シートの状態を電位計測した結果を示す。今回の測定結果を図-3.1に、比較として前回の測定データ（2016年2月19日09:36）を図-3.2に示す。

PMS 測定機を用いて漏洩検知の現地測定を実施した。その結果、前回同様、漏洩を示す顕著な電位変動は見られないことから遮水工の状態が維持されているものと判断する。
