遮水シート損傷位置検知システム（センサーDDS）測定結果（下流側）報告書

【施設名称：フクシマエコテッククリーンセンター】

2016年11月

太陽工業株式会社
国土環境エンジニアリングカンパニー

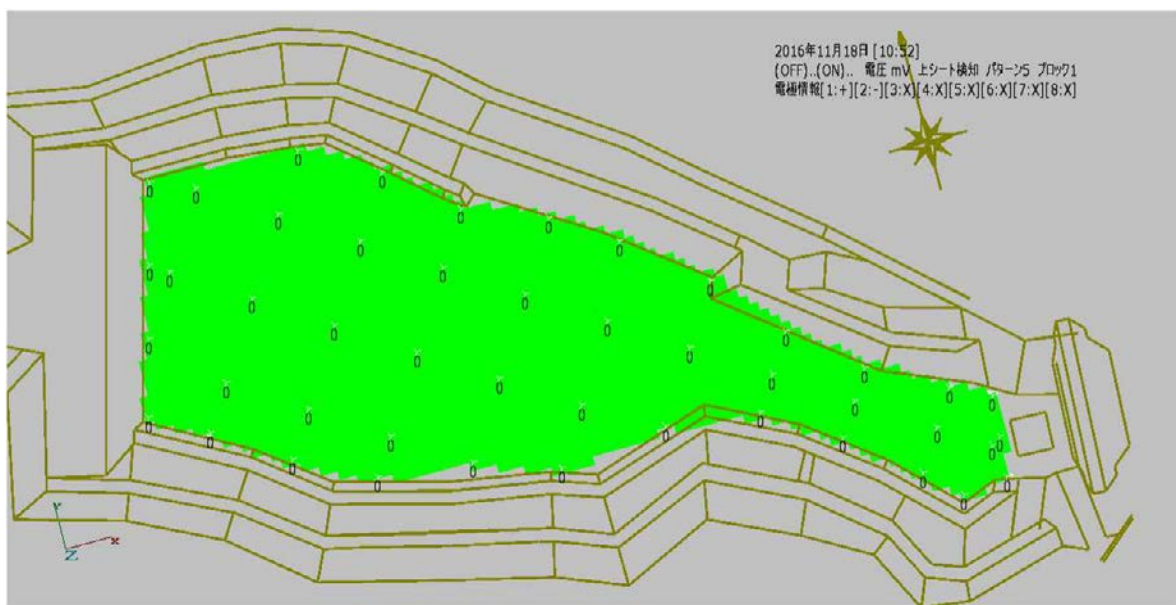
図-3.1 今回測定データ (2016年2月19日10:23)

現況における遮水シートの状態を測定した結果を示す。今回の測定結果を図-3.1 に、比較として前回の測定データ（2016年2月19日10:23）を図-3.2 に示す。

PMS 測定機を用いて漏洩検知の現地測定を実施した。その結果、前回の測定結果と比較して、同様の結果が得られた。よって、電極を配置している検知エリア内において、遮水工の状態が維持されているものと判断する。
