遮水シート損傷位置検知システム（センサーDDS）測定結果（下流側）報告書

【業務名称：平成 28 年度特定廃棄物埋立処分事業にかかわる施設維持管理業務】

2016 年 12 月

太陽工業株式会社
国土環境エンジニアリングカンパニー

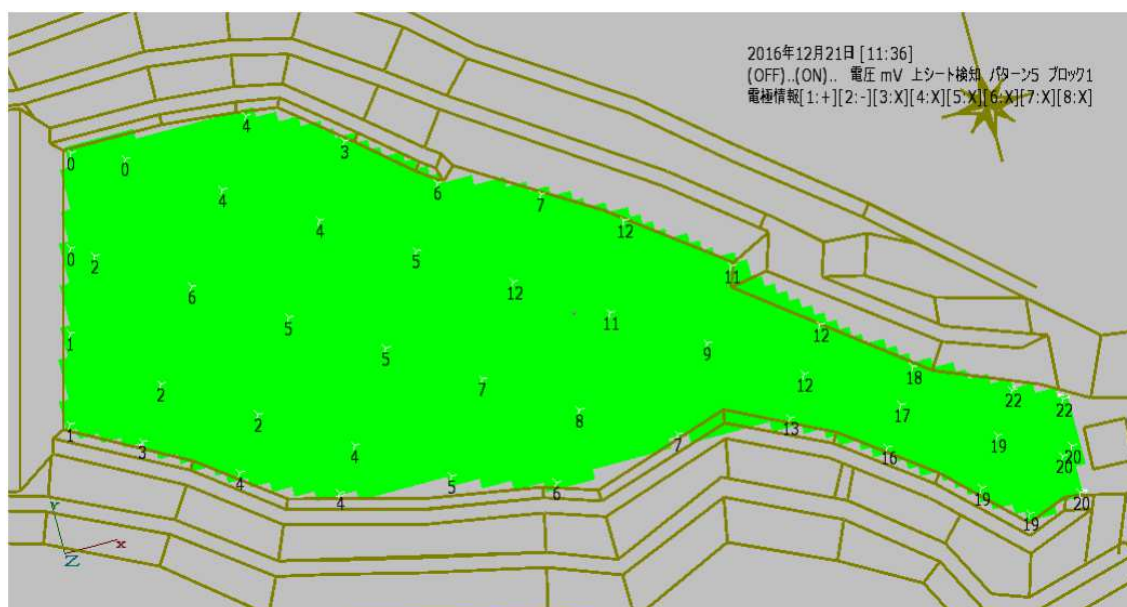
図-3.1 今回測定データ（2016年12月21日11:36）

現況における遮水シートの状態を測定した結果を示す。今回の測定結果を図-3.1 に、比較として前回の測定データ（2016年11月18日10:52）を図-3.2に示す。

PMS 測定機を用いて漏洩検知の現地測定を実施した。その結果、前回の測定結果と比較して、同様の結果が得られた。よって、電極を配置している検知エリア内において、遮水工の状態が維持されているものと判断する。
