遮水シート損傷位置検知システム（センサーDDS）測定結果（上流側）報告書

【業務名称：平成 28 年度特定廃棄物埋立処分事業にかかわる施設維持管理業務】

2017 年 3 月

太陽工業株式会社  
国土環境エンジニアリングカンパニー

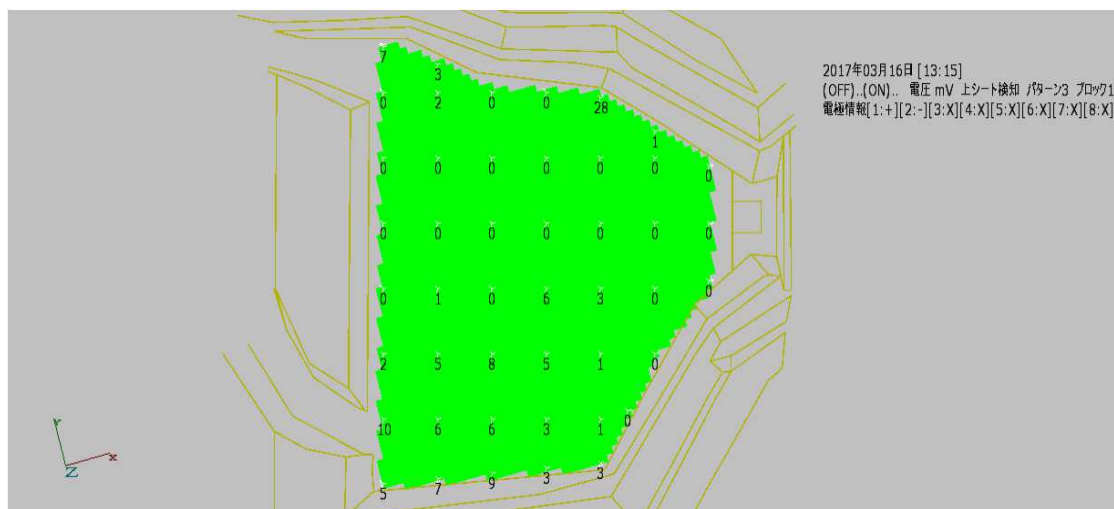
図-3.1 今回測定データ（2017年3月16日13:15）

PMS 測定機を用いて漏洩検知の現地測定を実施した。その結果、前回同様、漏洩を示す顕著な電位変動は見られないことから遮水工の状態が維持されているものと判断する。
