遮水シート損傷位置検知システム（センサーDDS）測定結果（上流側）報告書

【業務名称：平成 29 年度特定廃棄物埋立処分事業に係る
効率的な維持管理習熟データ収集業務】

2017年6月

太陽工業株式会社
国土環境エンジニアリングカンパニー

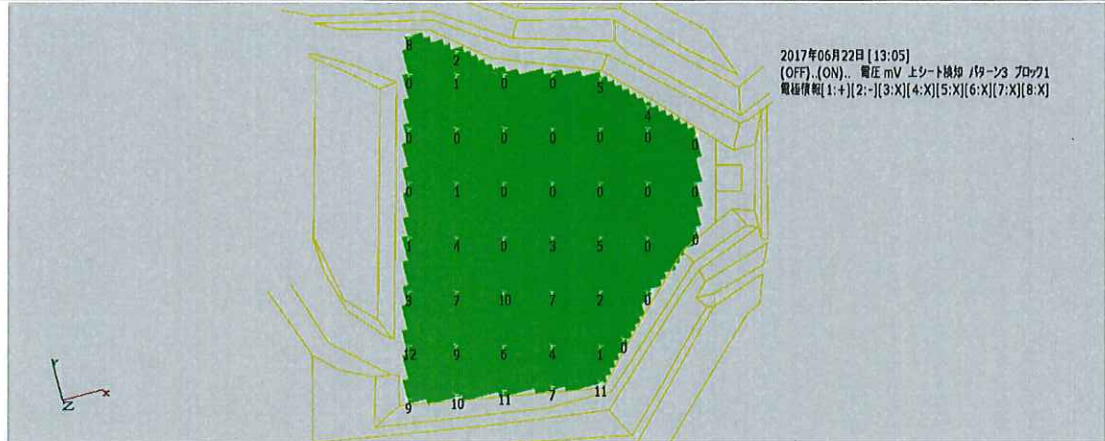
図-3.1 今回測定データ（2017年3月16日13:15）

PMS 測定機を用いて漏洩検知の現地測定を実施した。その結果、前回同様、漏洩を示す顕著な電位変動は見られないことから遮水工の状態が維持されているものと判断する。
