遮水シート損傷位置検知システム（センサーDDS）測定結果（下流側）報告書

【業務名称：平成 29 年度特定廃棄物埋立処分事業に係る
効率的な維持管理習熟データ収集業務】

2017 年 6 月

太陽工業株式会社
国土環境エンジニアリングカンパニー

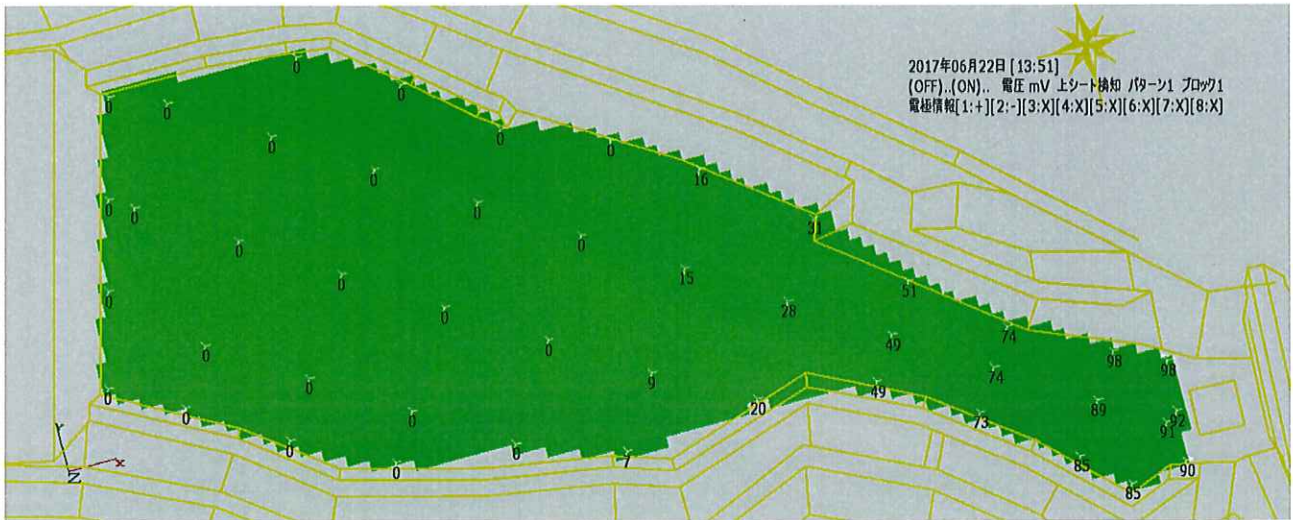
図-3.1 今回測定データ (2017年6月22日 13:51)

PMS 測定機を用いて漏洩検知の現地測定を実施した。その結果、前回の測定結果と比較して、同様の結果が得られた。よって、電極を配置している検知エリア内において、遮水工の状態が維持されているものと判断する。
