遮水シート損傷位置検知システム（センサーDDS）測定結果（下流側）報告書

【業務名称：平成 29 年度特定廃棄物埋立処分事業に係る
効率的な維持管理習熟データ収集業務】

2017 年 10 月

太陽工業株式会社
国土環境エンジニアリングカンパニー

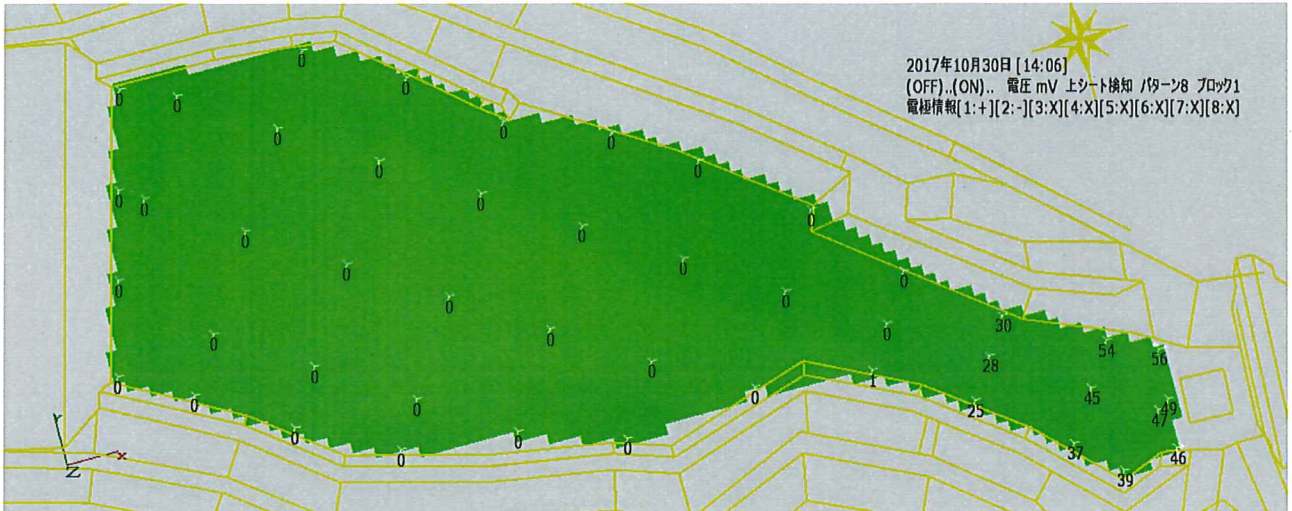
図-3.1 今回測定データ (2017年10月30日 14:06)

PMS 測定機を用いて漏洩検知の現地測定を実施した。その結果、前回の測定結果と比較して、同様の結果が得られた。よって、電極を配置している検知エリア内において、遮水工の状態が維持されているものと判断する。
