遮水シート損傷位置検知システム（センサーDDS）測定結果（上流側）報告書

【業務名称：平成 29 年度から平成 32 年度までの特定廃棄物等埋立処分工事】

2018 年 09 月

太陽工業株式会社  
国土環境エンジニアリングカンパニー

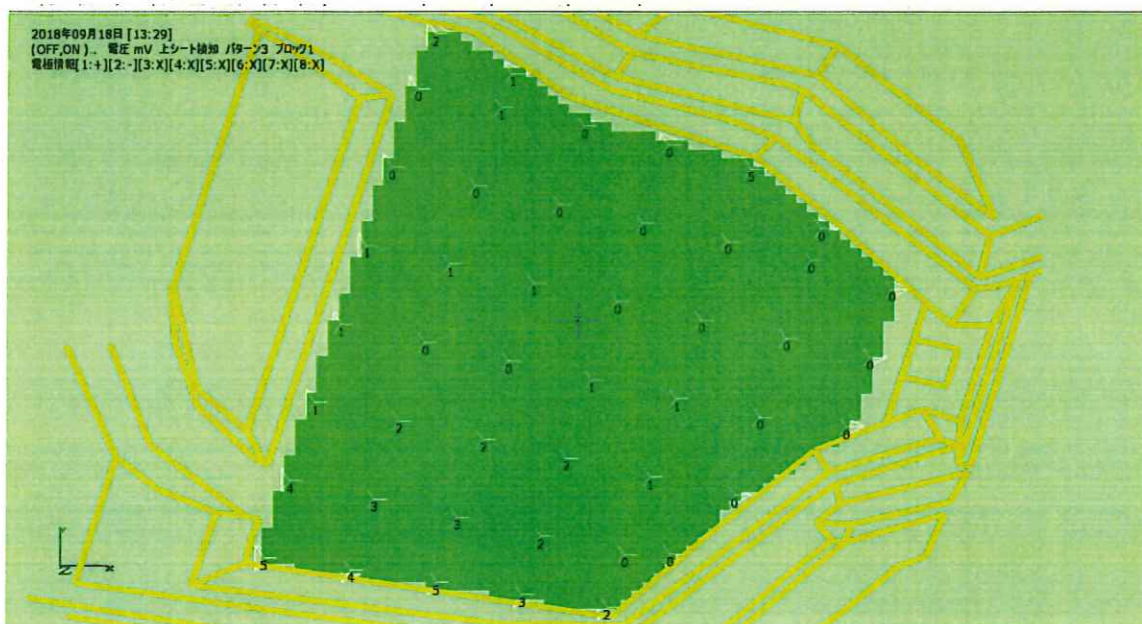
図-3.1 今回測定データ（2018年9月18日13:29）

現況における遮水シートの状態を電位計測した結果を図-3.1に示す。今回の測定結果の比較として前回の測定データ（2017年10月30日14:25）を図-3.2に示す。

PMS 測定機を用いて漏洩検知の現地測定を実施した。その結果、前回同様、漏洩を示す顕著な電位変動は見られないことから遮水工の健全性が維持されているものと判断する。

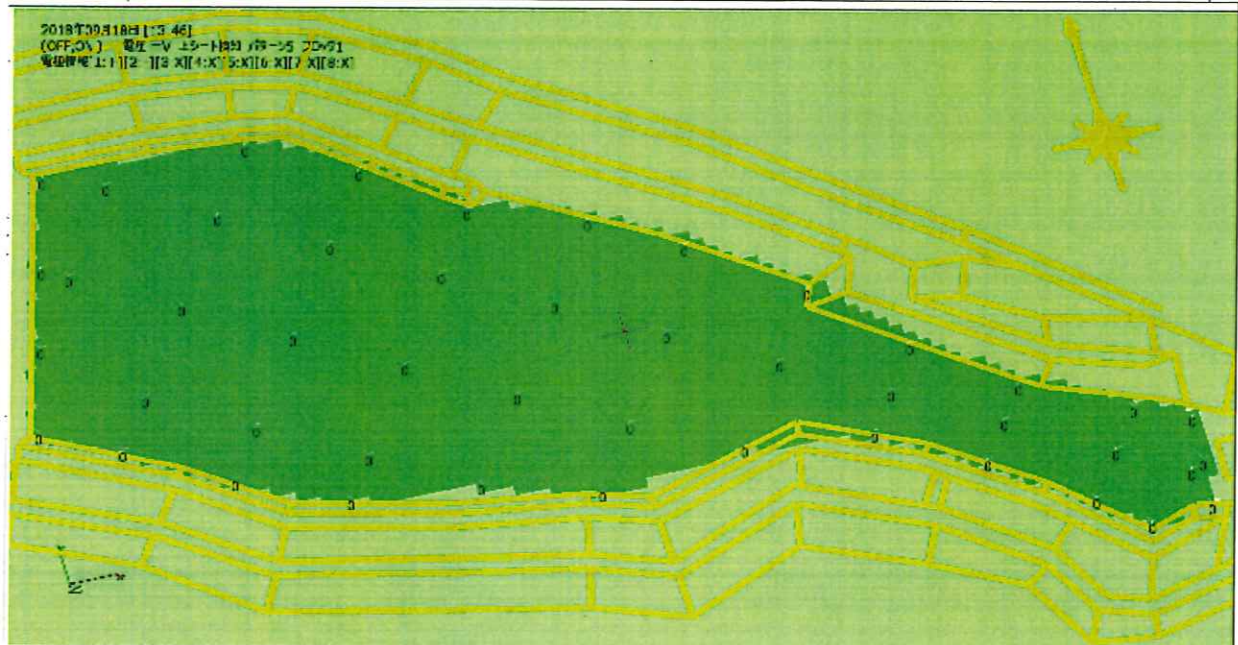
図-3.1 今回測定データ（2018年9月18日 13:46）

現況における遮水シートの状態を測定した結果を図-3.1に示す。今回の測定結果の比較として前回の測定データ（2017年10月30日14:06）を図-3.2に示す。

PMS 測定機を用いて漏洩検知の現地測定を実施した。その結果、前回同様、漏洩を示す顕著な電位変動は見られないことから遮水工の健全性が維持されているものと判断する。

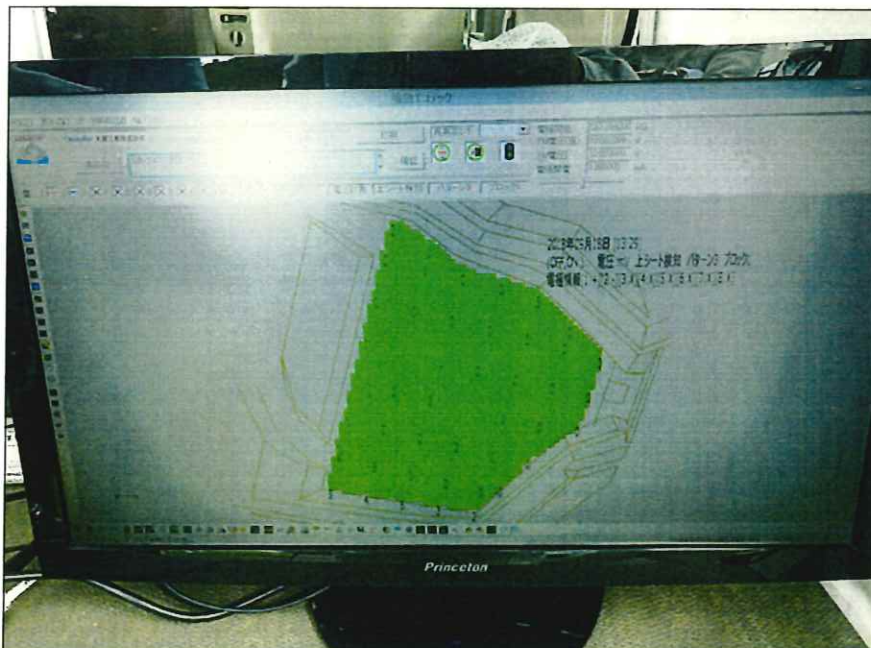
3

漏水検知システム  
検査結果

上流側

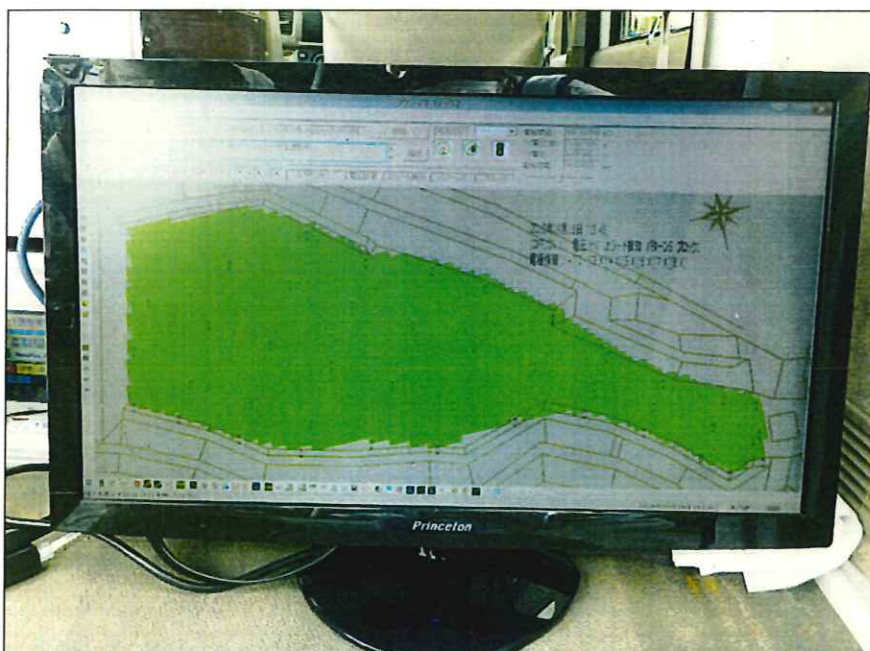
6

漏水検知システム  
検査結果

下流側
