遮水シート損傷位置検知システム（センサーDDS）測定結果（上流側）報告書

【業務名称：平成 29 年度から平成 32 年度までの特定廃棄物等埋立処分工事】

太 陽 工 業 株 式 会 社  
国 土 事 業 本 部

遮水シート損傷位置検知システム（センサーDDS）測定結果（下流側）報告書

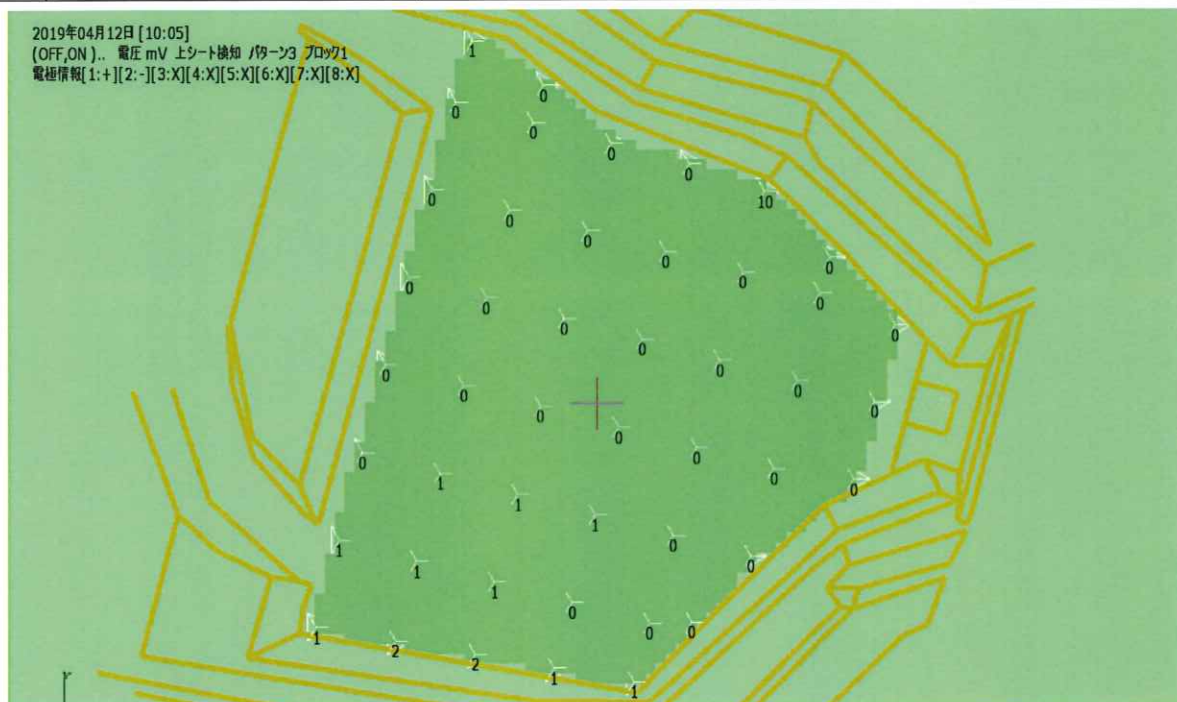
図-3.1 今回測定データ（2019年4月12日10:05）

現況における遮水シートの状態を電位計測した結果を図-3.1 に示す。今回の測定結果の比較として前回の測定データ（2018年9月18日13:29）を図-3.2 に示す。

PMS 測定機を用いて漏洩検知の現地測定を実施した。その結果、前回同様、漏洩を示す顕著な電位変動は見られないことから遮水工の健全性が維持されているものと判断する。

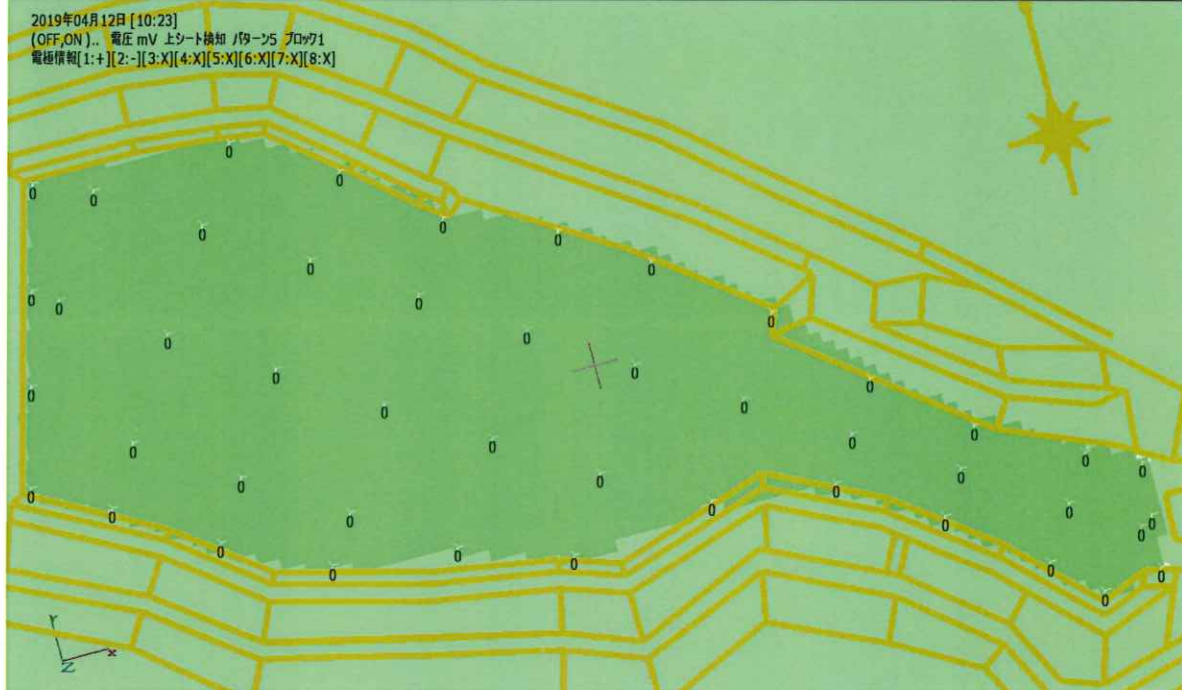
図-3.1 今回測定データ（2019年4月12日10:23）

現況における遮水シートの状態を測定した結果を図-3.1に示す。今回の測定結果の比較として前回の測定データ（2018年9月18日13:46）を図-3.2に示す。

PMS 測定機を用いて漏洩検知の現地測定を実施した。その結果、前回同様、漏洩を示す顕著な電位変動は見られないことから遮水工の健全性が維持されているものと判断する。

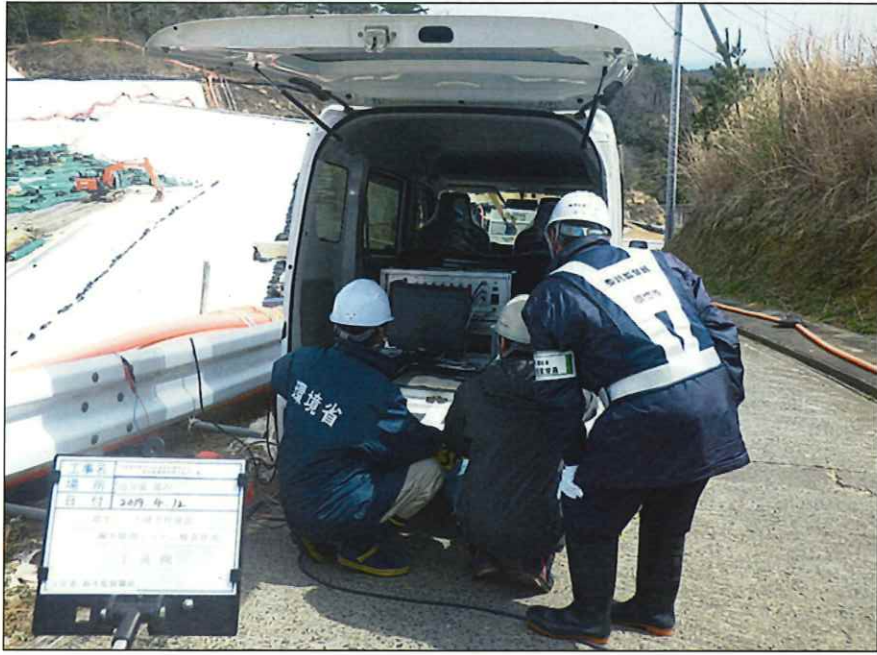
1

漏水検知システム動作確認

上流側確認状況

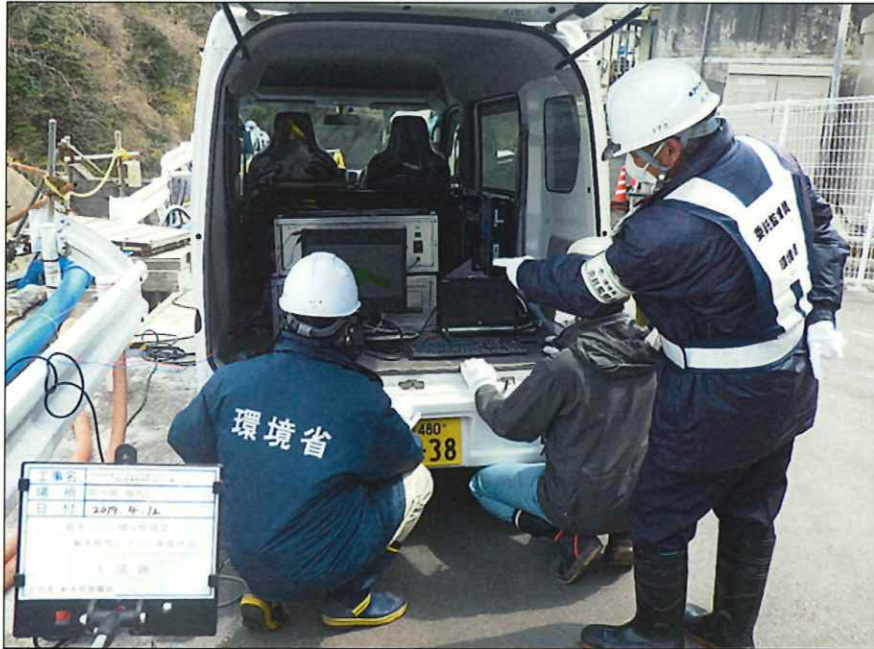
2

漏水検知システム動作確認

下流側確認状況
