遮水シート損傷位置検知システム（センサーDDS）測定結果（上流側）報告書

【業務名称：平成 29 年度から平成 32 年度までの特定廃棄物等埋立処分工事】

2020 年 1 月

太 陽 工 業 株 式 会 社
国 土 事 業 本 部

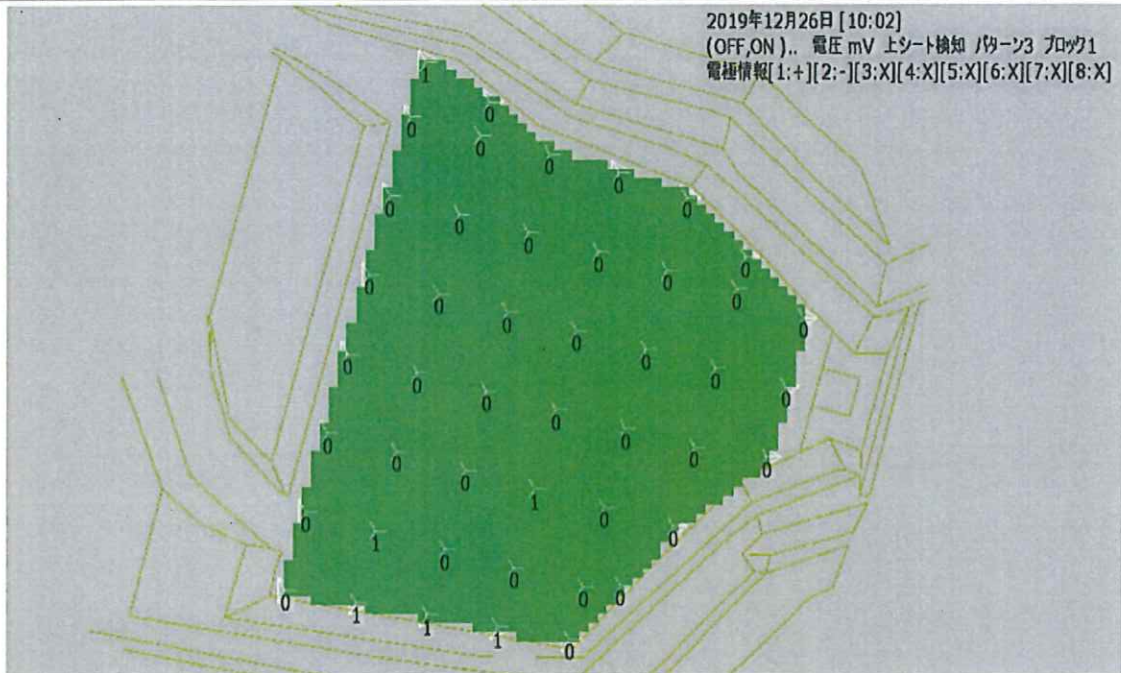
図-3.1 今回測定データ（2019年12月26日10:02）

現況における遮水シートの状態を電位計測した結果を図-3.1に示す。今回の測定結果の比較として前回の測定データ（2019年4月12日10:05）を図-3.2に示す。

PMS 測定機を用いて漏洩検知の現地測定を実施した。その結果、前回同様、漏洩を示す顕著な電位変動は見られないことから遮水工の健全性が維持されているものと判断する。

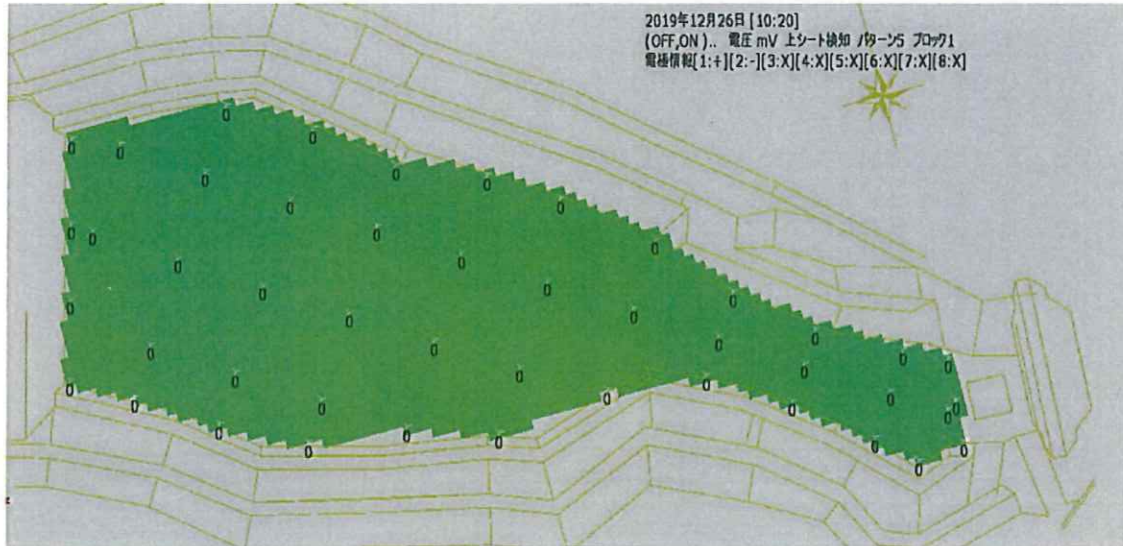
図-3.1 今回測定データ（2019年12月26日10:20）

現況における遮水シートの状態を測定した結果を図-3.1 に示す。今回の測定結果の比較として前回の測定データ（2019年4月12日10:23）を図-3.2 に示す。

PMS 測定機を用いて漏洩検知の現地測定を実施した。その結果、前回同様、漏洩を示す顕著な電位変動は見られないことから遮水工の健全性が維持されているものと判断する。

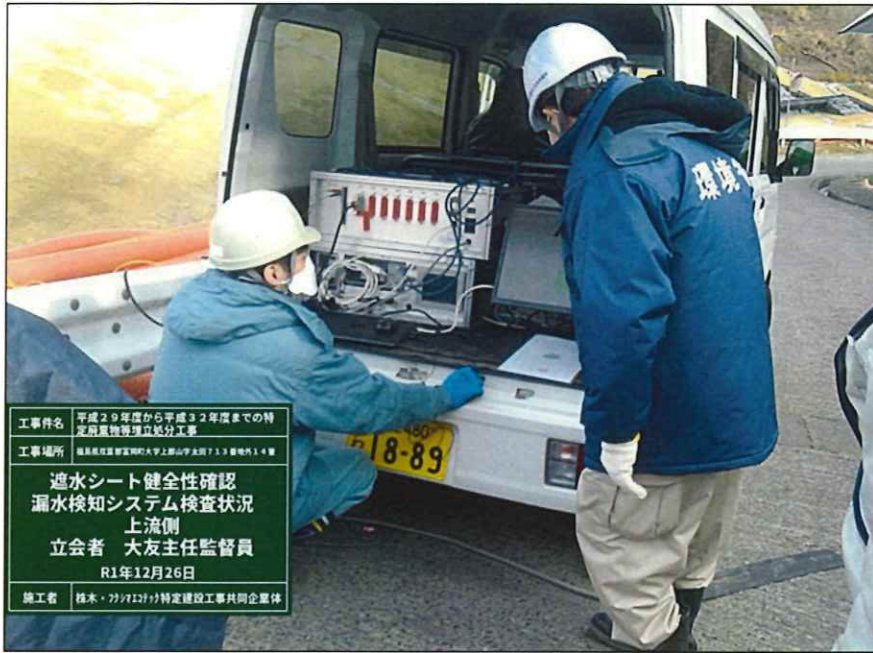
1

漏水検知システム動作確認

上流側確認状況

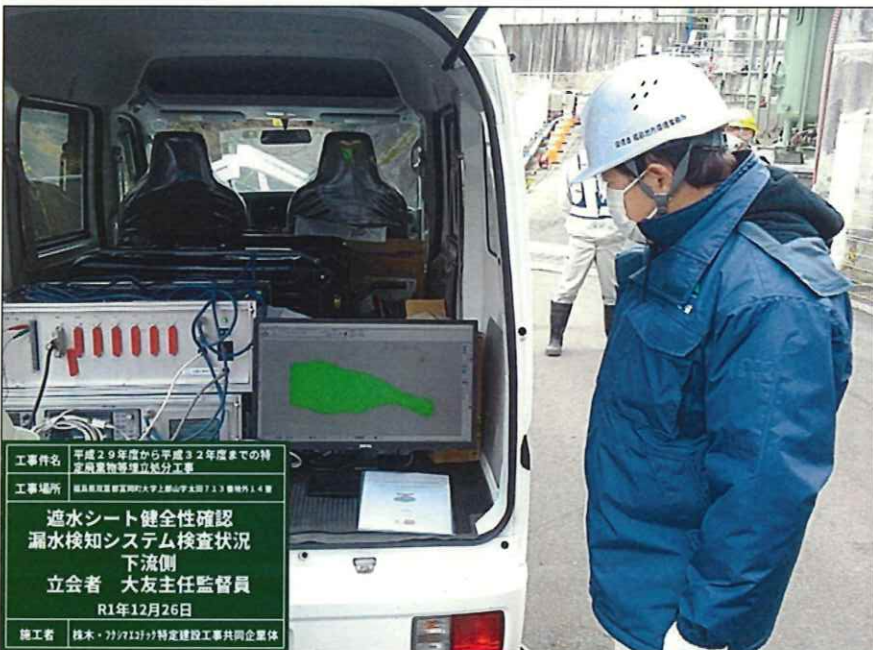
2

漏水検知システム動作確認

下流側確認状況
