遮水シート損傷位置検知システム（センサーDDS）測定結果（上流側）報告書

【業務名称：平成 29 年度から平成 32 年度までの特定廃棄物等埋立処分工事】

2020 年 11 月

遮水シート損傷位置検知システム（センサーDDS）測定結果（下流側）報告書

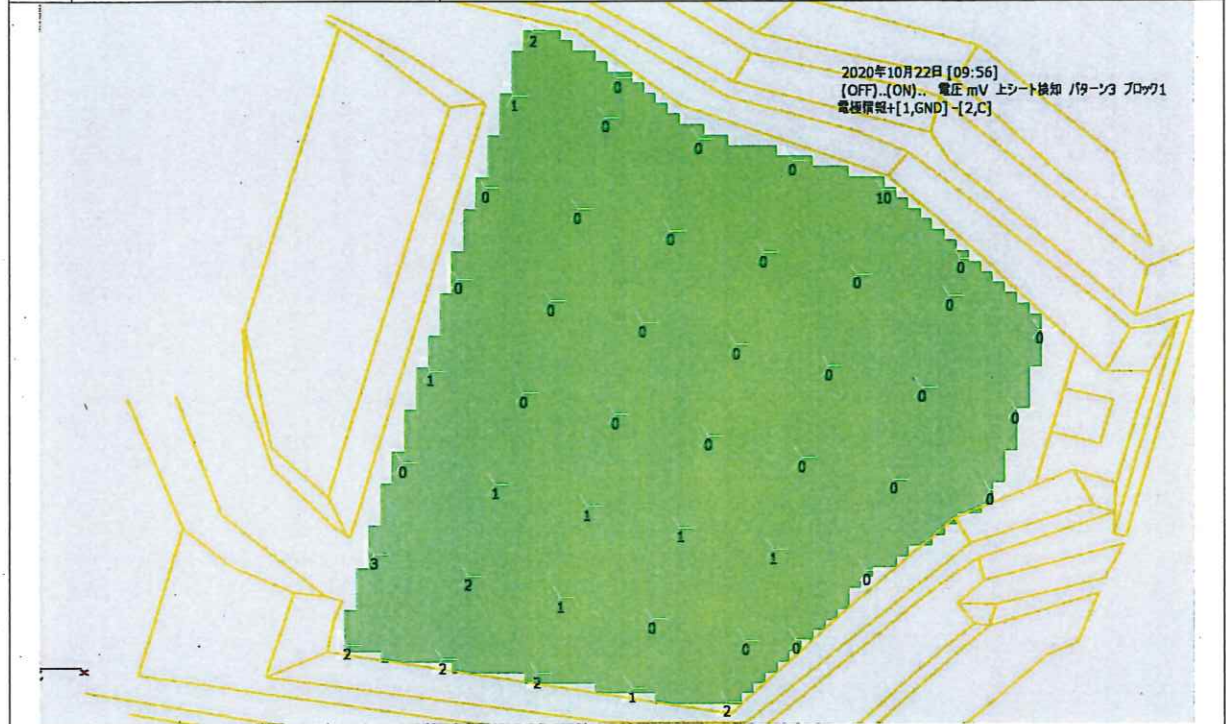
図-3.1 今回測定データ (2020年10月22日09:56)

現況における遮水シートの状態を電位計測した結果を図-3.1に示す。今回の測定結果の比較として前回の測定データ（2019年12月26日10:02）を図-3.2に示す。

PMS 測定機を用いて漏洩検知の現地測定を実施した。その結果、前回同様、漏洩を示す顕著な電位変動は見られないことから遮水工の健全性が維持されているものと判断する。

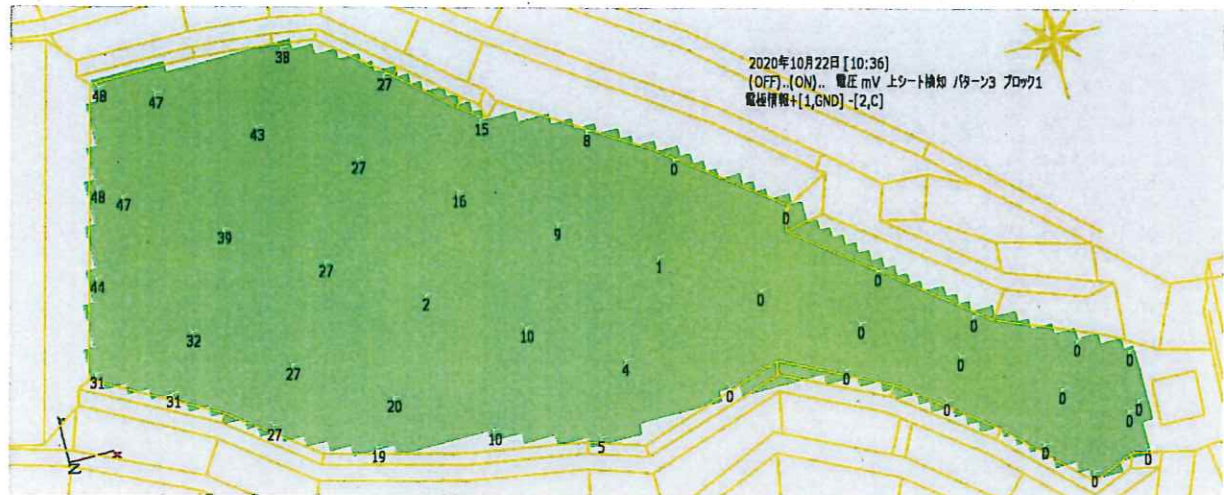
図-3.1 立会時測定データ (2020年10月22日10:36)

現況における遮水シートの状態を測定した結果を図-3.1 に示す。今回の測定結果の比較として前回の測定データ（2019年4月12日10:23）を図-3.2 に示す。

PMS 測定機を用いて漏洩検知の現地測定を実施した。立会時の測定では若干の数値のばらつきが現れたため、立会前後の測定結果地の比較を行った。その結果前回同様、漏洩を示す顕著な電位変動は見られないことから遮水工の健全性が維持されているものと判断する。
