遮水シート損傷位置検知システム（センサーDDS）測定結果（上流側）報告書

【業務名称：令和3年度から令和5年度までの特定廃棄物等埋立処分工事】

2021年11月

太陽工業株式会社

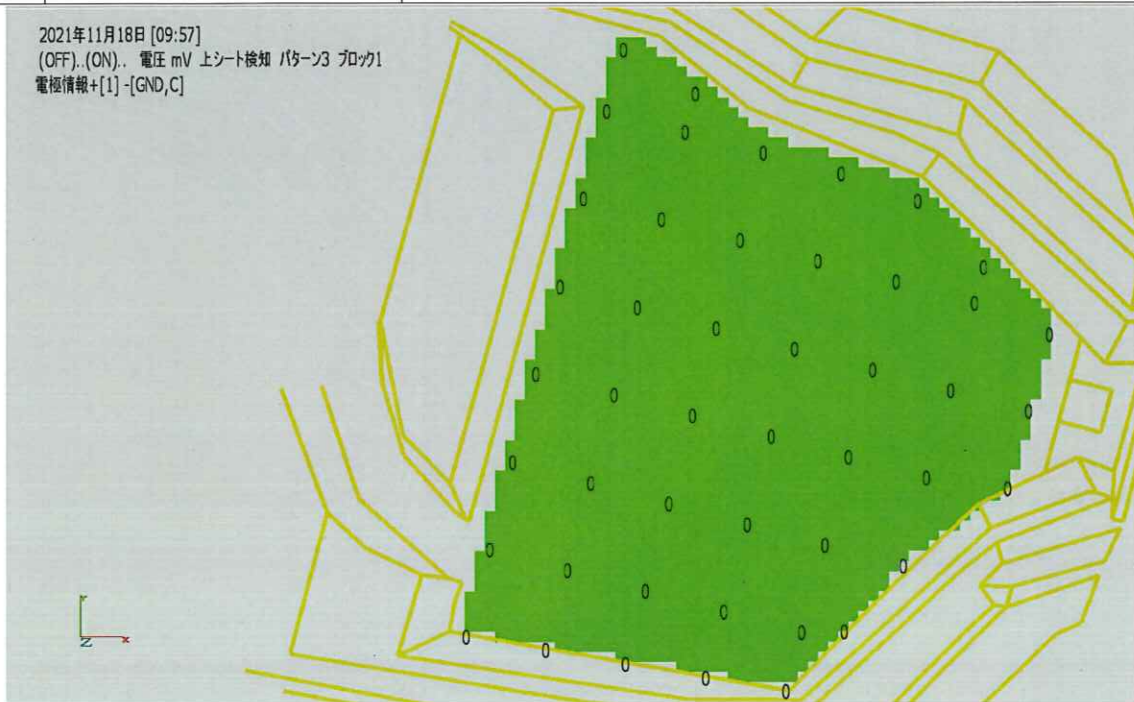
図-3.1 今回立会時測定データ (2021年11月18日09:57)

現況における遮水シートの状態を電位計測した結果を図-3.1 に示す。今回の測定結果の比較として前回の測定データ（2020年10月22日9:56）を図-3.2 に示す。

PMS 測定機を用いて漏洩検知の現地測定を実施した。その結果、前回同様、漏洩を示す顕著な電位変動は見られないことから遮水工の健全性が維持されているものと判断する。

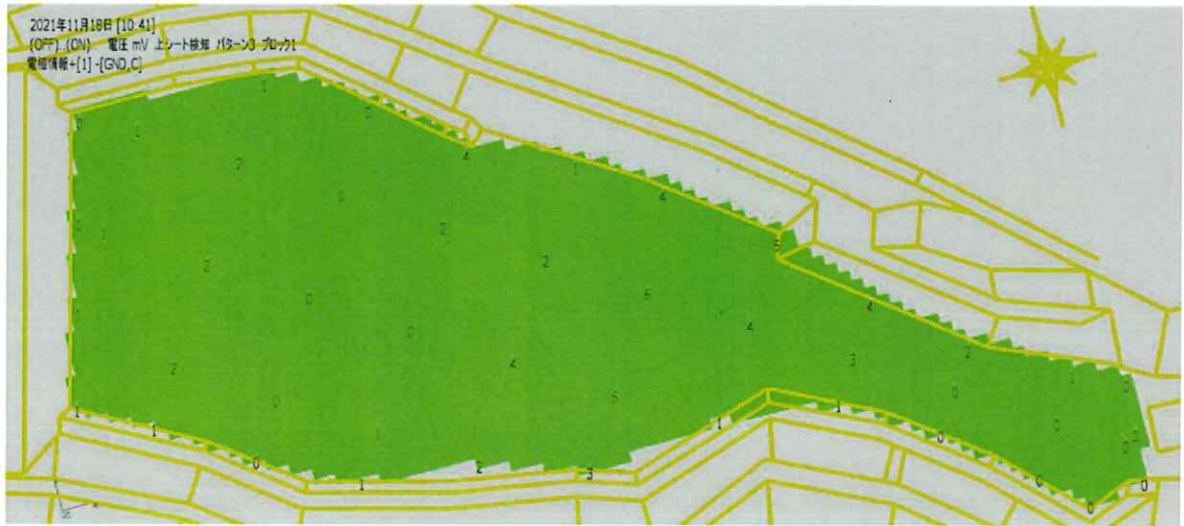
図-3.1 今回立会時測定データ（2021年11月18日10:41）

現況における遮水シートの状態を測定した結果を図-3.1 に示す。今回の測定結果の比較として前回の測定データ（2020年10月22日10:36）を図-3.2 に示す。

PMS 測定機を用いて漏洩検知の現地測定を実施した。その結果前回同様、漏洩を示す顕著な電位変動は見られないことから遮水工の健全性が維持されているものと判断する。
