遮水シート損傷位置検知システム（センサーDDS）測定結果（上流側）報告書

【業務名称：令和3年度から令和5年度までの特定廃棄物等埋立処分工事】

2022年11月

太陽工業株式会社

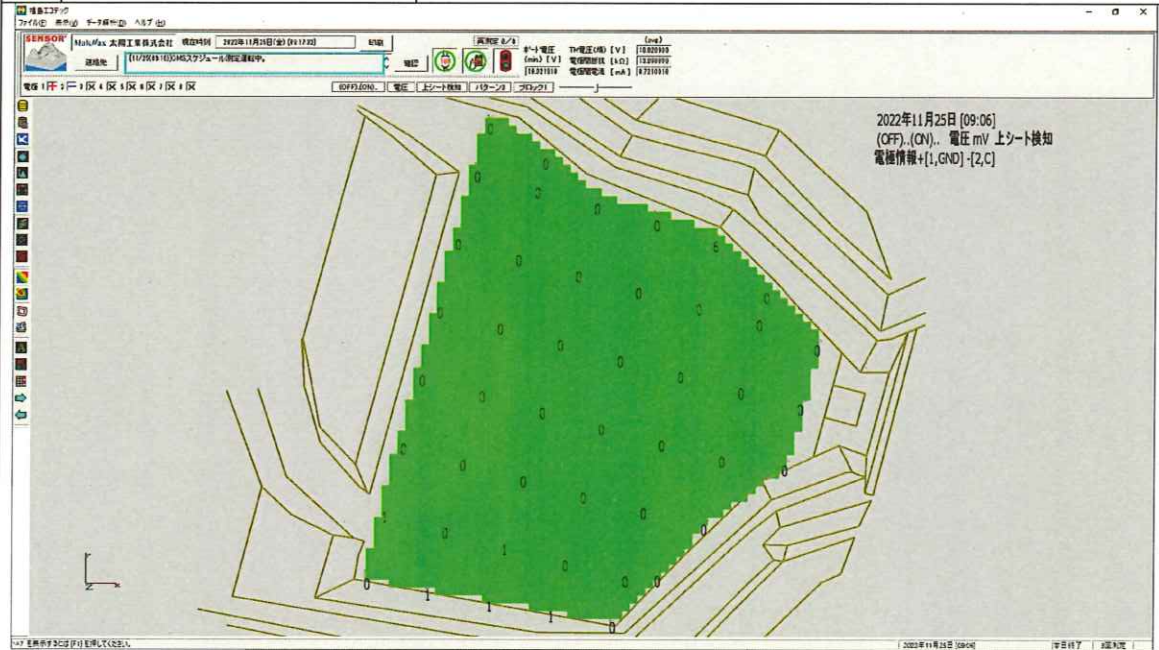
図-3.1 今回立会時測定データ（2022年11月25日09:06）

現況における遮水シートの状態を電位計測した結果を図-3.1に示す。今回の測定結果の比較として前回の測定データ（2021年11月18日09:57）を図-3.2に示す。

PMS 測定機を用いて漏洩検知の現地測定を実施した。その結果、前回同様、漏洩を示す顕著な電位変動は見られないことから遮水工の健全性が維持されているものと判断する。

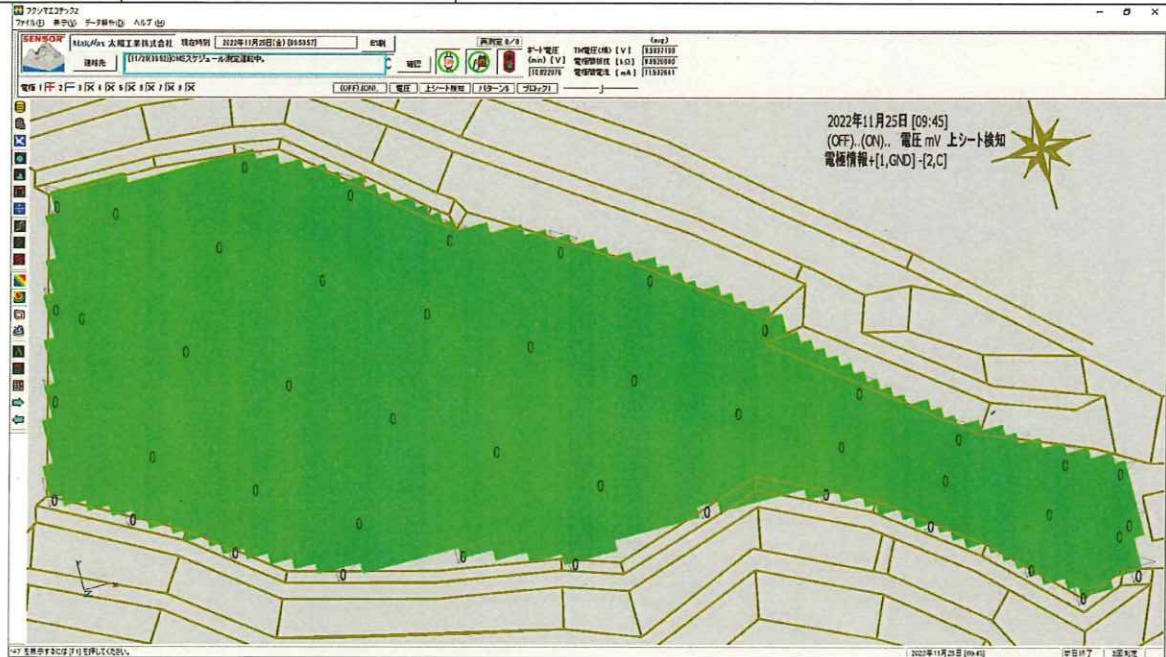
図-3.1 今回立会時測定データ（2022年11月25日9:45）

現況における遮水シートの状態を測定した結果を図-3.1に示す。今回の測定結果の比較として前回の測定データ（2021年11月18日10:41）を図-3.2に示す。

PMS 測定機を用いて漏洩検知の現地測定を実施した。その結果前回同様、漏洩を示す顕著な電位変動は見られないことから遮水工の健全性が維持されているものと判断する。
