令和5年度クリーンセンターふたば における福島県の取組について

令和6年10月29日
福島県生活環境部
中間貯蔵・除染対策課

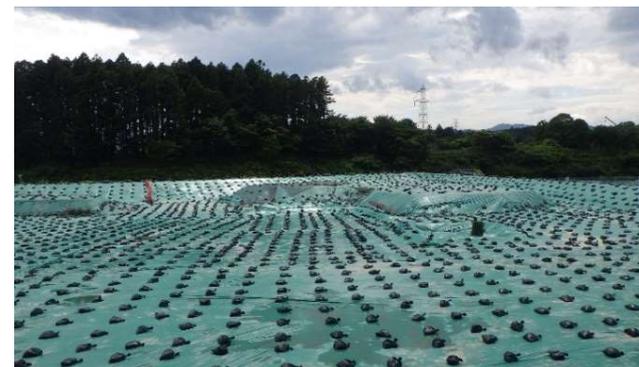
項目	再発防止策	確認日
被覆シート未施工	被覆シート未施工箇所への施工	9月13日
	被覆シートの追加施工	9月13日
放射能濃度連続測定装置の誤検出	手動分析による雨水の放流判断	9月13日
	プログラム改修*	—
施設の改善	600m ³ 予備水槽の追加設置	11月8日
管理体制の改善	浸出液処理能力の強化	9月13日
	監督体制の強化	9月13日
	埋立処分実施要綱（案）の改訂	1月22日

被覆シート未施工箇所への施工状況

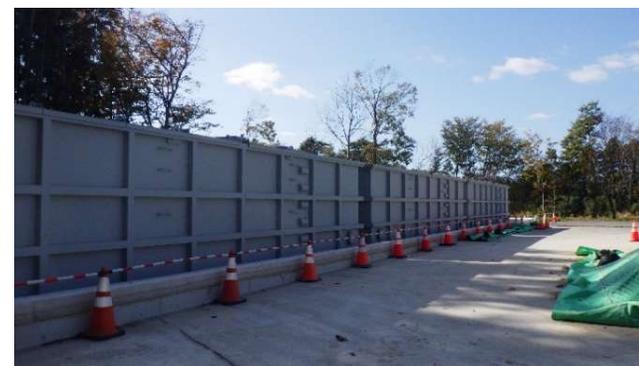
予備水槽の追加設置状況

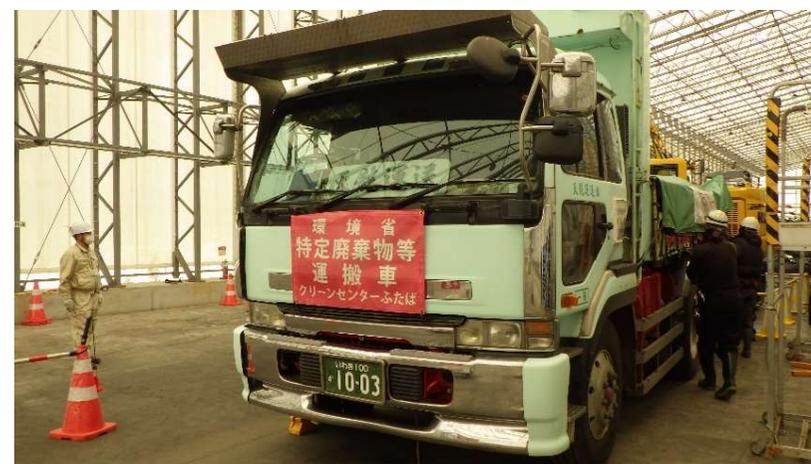
輸送の状況（積込作業）

- ◆飯舘村からの輸送において、運搬車に備え付けるべき書面の一部が確認できなかった(※)
- ◆その他は事業が適正に行われており、施設の周辺地域の安全が確保されていることを確認

※二次受託者が備え付けるべき「国と一次受託者との委託契約書又はその写し等」の備え付けが確認できなかった

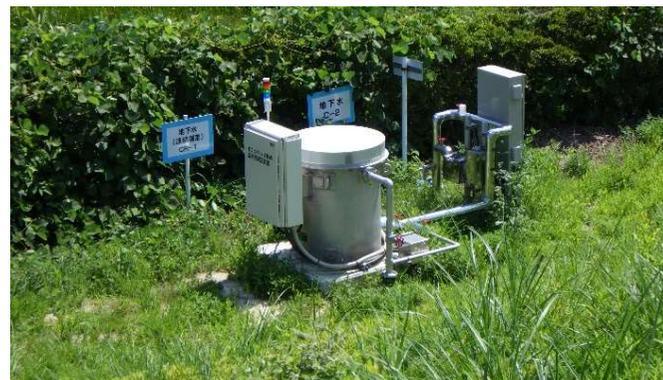
地下水測定用

- ◆施設内の放射能濃度連続測定装置3台の校正報告書の一部が不正に作成されたことが判明（8月2日国公表）

（実際の放射能濃度よりも高い値が表示される設定となっていた）

- ◆8月6日に装置の設置状況や管理体制について現地確認を実施
- ◆環境省に対し、施設の適切な維持管理や再発防止の徹底を求めた
