# 令和6年度クリーンセンターふたば における福島県等の取組について

令和7年3月25日  
福島県生活環境部  
中間貯蔵・除染対策課

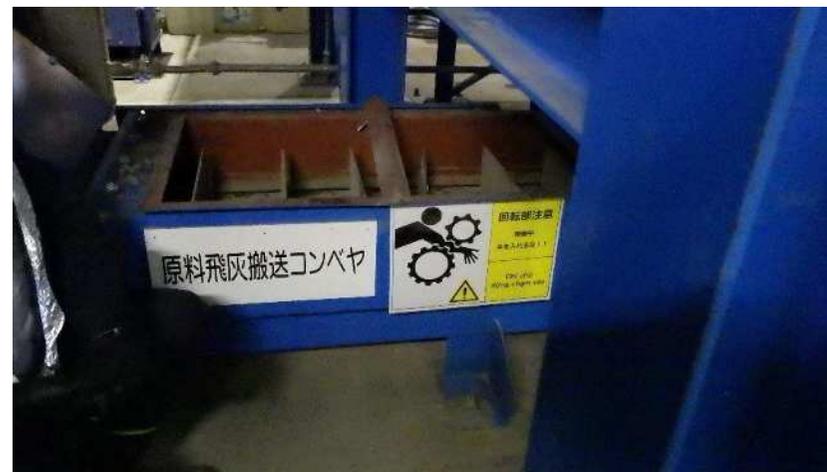
- ◆11月15日にセメント固型化施設において、メンテナンス作業中に作業員の右腕がコンベヤに巻き込まれて負傷したもの

事故発生後のコンベヤの状況（11月19日）

- ◆11月19日に大熊町と発生場所の状況を確認するとともに、環境省に対して再発防止の徹底を求めた
- ◆環境省において再発防止策（インターロックの設置など）が講じられたことを受けて、1月17日に大熊町とともに再発防止策の実施状況を確認

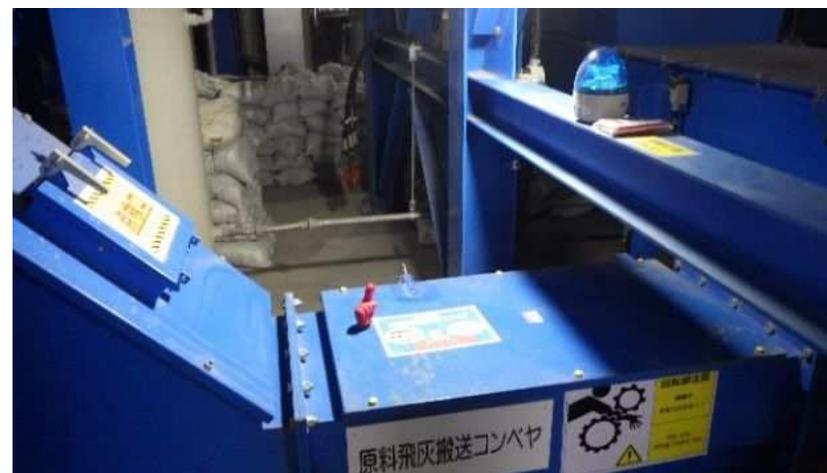
再発防止策実施後のコンベヤの状況（1月17日）

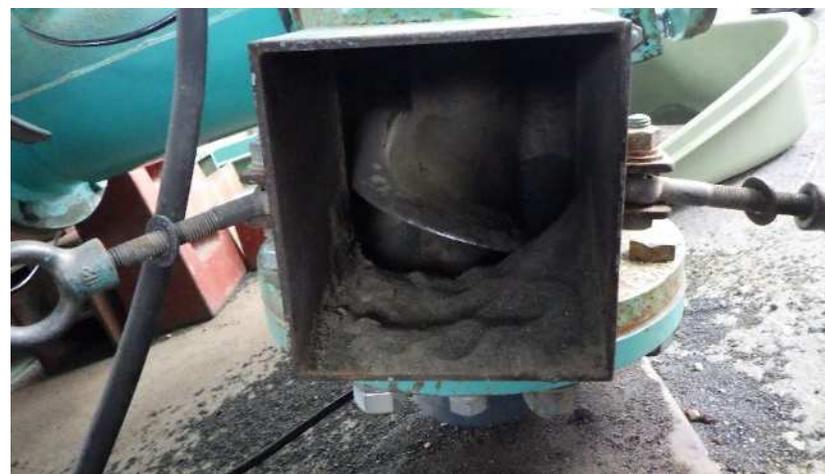
- ◆ 3月12日に埋立資材製作ヤードにおいて、設備の修繕作業の準備中に作業員の右手指がスクリーに挟まれて負傷したものの

事故発生後のスクリーの状況（3月19日）

- ◆ 3月19日に大熊町と発生場所の状況を確認するとともに、環境省に対して改めて原因究明と再発防止の徹底を求めた
