# 令和 7 年度クリーンセンターふたば における福島県等の取組について

令和 7 年10月16日  
福島県生活環境部  
中間貯蔵・除染対策課

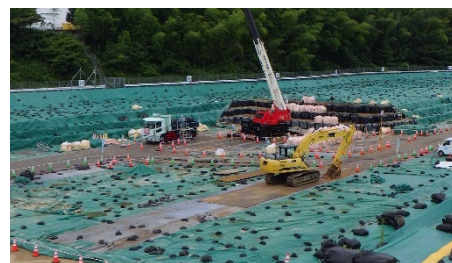
2期埋立地の状況(埋立作業)

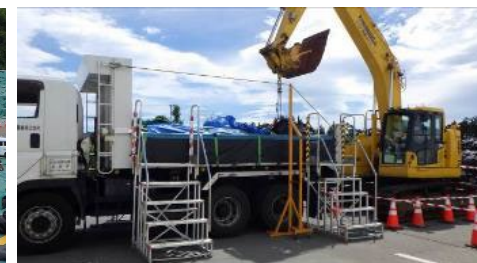
輸送の状況(積込作業)

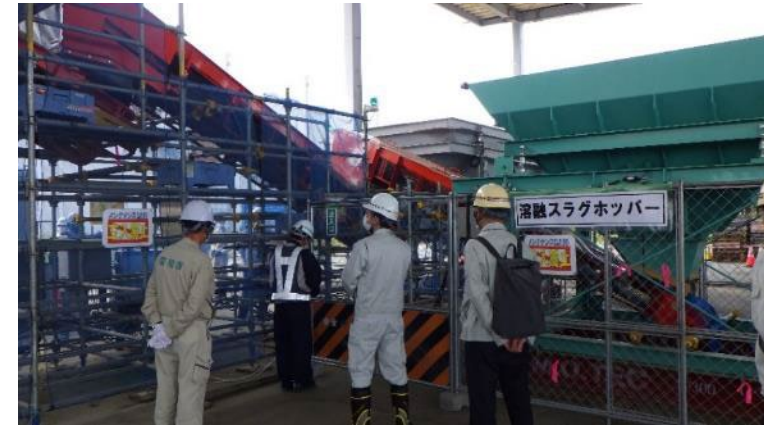
- ◆令和7年3月12日に埋立資材製作ヤードにおいて、設備の修繕作業の準備中に作業員の右手指がスクリュースクリューに挟まれて負傷したもの
- ◆同年3月19日に大熊町と発生場所の状況を確認するとともに、環境省に対して原因究明と再発防止の徹底を求めた（前回報告済み）

立入禁止柵の設置状況（5月20日）

| 原因 | 再発防止策 |
|---|---|
| ●スラグ搬送機器のスクリュースクリューに過負荷が発生 | ●スラグ搬送機器を詰まりが発生しやすいスクリュースクリューコンベヤからベルトコンベヤに変更 |
| ●電源開放の確認が不十分 | ●立入禁止柵とインターロックの設置（柵内入場時に搬送機器が稼働停止する機能）<br>●搬送機器の稼働状態を示す回転灯の設置 |
| ●手順書が実態に即していない<br>●作業の承認を得る前に作業に着手 | ●手順書に記載のない作業の禁止を周知、手順書の読み合わせを1日2回実施<br>●元請受注業者内に安全専任者を配置<br>●環境省職員による巡視頻度の増加や予定外作業の立会 |

- ◆4月22日に環境省から原因と再発防止策について説明を受けた
- ◆作業再開日である5月20日に大熊町とともに再発防止策が行われていることを現地で確認した

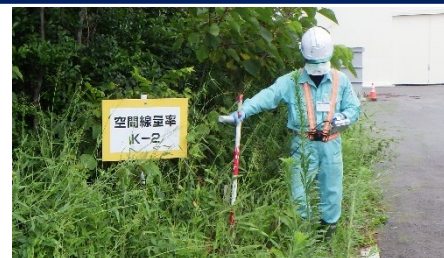
空間線量率の測定

| 調査日 | 調査者 | 調査項目 | 結果 |
|---|---|---|---|
| 5月20日 | 福島県立会のもと、委託業者により試料採取及び測定を実施 | ①空間線量率 | ①変化なし |
| 7月16日 | | ①空間線量率 | ①変化なし |

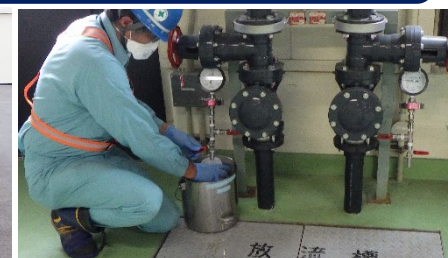
処理水の採取

| 調査日 | 調査者 | 調査項目 | 結果 |
|---|---|---|---|
| | | ②放射能濃度（大気浮遊じん、浸出水原水、処理水、防災調節池放出水、地下水、河川水） | ②不検出 |
