主灰コンベア破損事故の再発防止対策 及び確認運転の結果について

平成26年3月17日

環境省大臣官房廃棄物・リサイクル対策部
指定廃棄物対策チーム

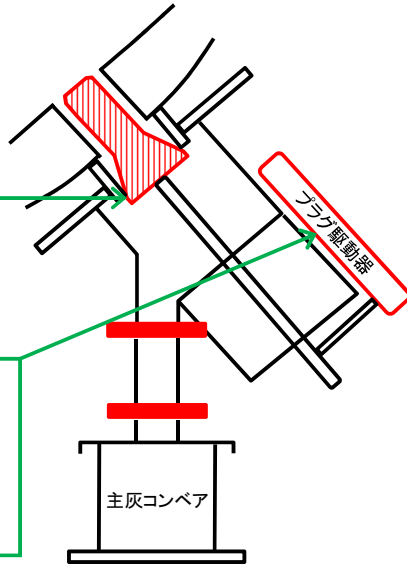
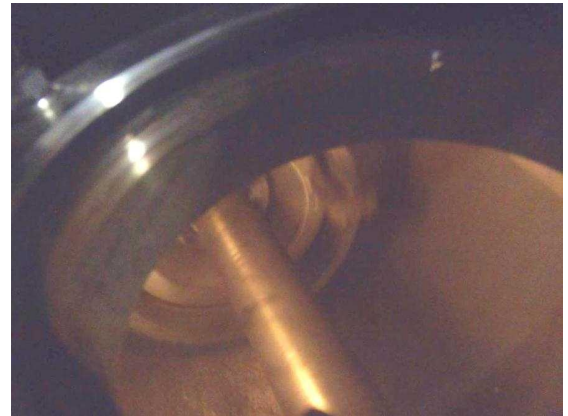
- 人為的なミスや設備のトラブルが起こった場合にも事故を防ぐことが可能となるよう、設備面で5つの観点から多重の安全対策を講じました。
- 対策1「主灰出口及びプラグ形状の改良」について、確認運転期間を通じて運転中に主灰が落下していないことを点検窓から目視で確認しました。
- 併せて、主灰排出プラグの位置ずれを防止するための装置が、良好に作動することを確認しました。

【対策1-①】
主灰排出プラグの形状を変更し、焼却炉との隙間をなくすことで、主灰のこぼれを防止。

【対策1-②】
プラグ位置確認装置を設置し、位置ずれを防止することで、主灰のこぼれを多重に防止。

▲プラグと焼却炉との隙間をなくした箇所(シール部分)
(点検口から上方向にプラグを撮影)

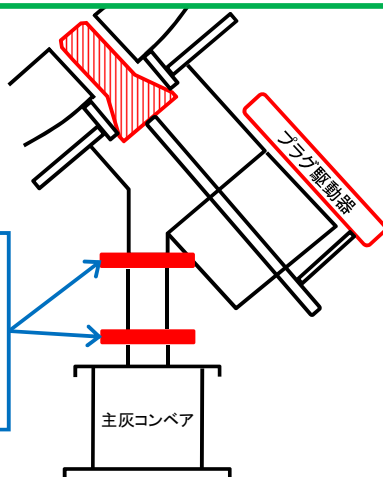
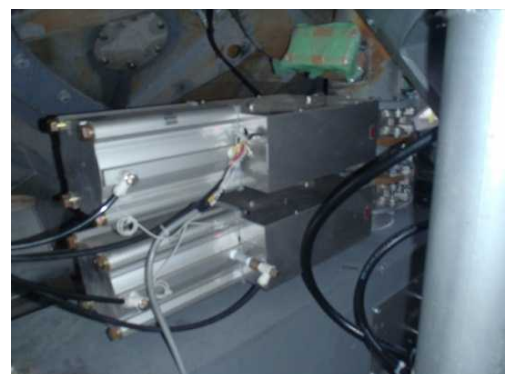
- 対策2「ゲート制御方法の変更」については、焼却炉と主灰コンベアとの間にゲートの開閉を検出する装置を設置し、焼却炉の運転中は、二重ゲートの両方が閉じていないと炉の運転ができないようにしました。また、炉の運転中にはゲートが開かないように制御しました。
- 制御室での開閉表示と現場でのゲートの開閉とを比較、確認したところ、ゲートは、制御室の表示のとおり動作するとともに、設定時間に即して開閉することを確認しました。
- 焼却炉の運転開始前に、ゲートを交互に開閉して行う主灰の灰出し操作も円滑に実施できることを確認しました。

【対策2】
ゲート開閉検出装置を設置することで、ゲートが「閉」でないと運転不可能。

▲ 二重ゲートの開閉検出装置
(設置状況確認時)

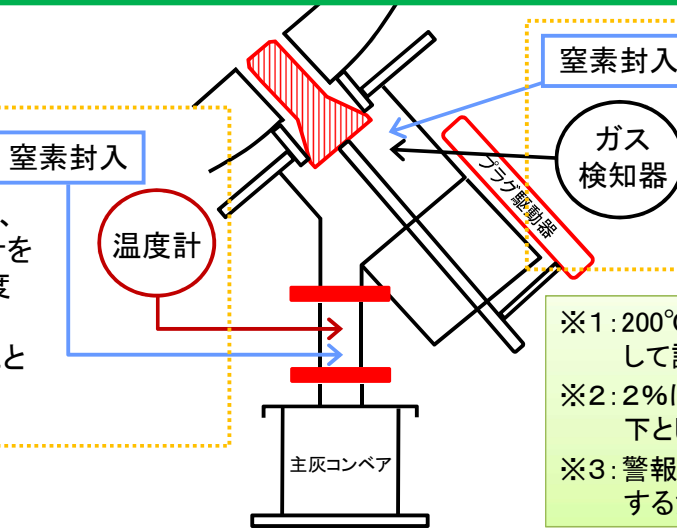
- 対策3「ゲート構造の変更」については、ゲートを二重化するとともに、ゲートの間に温度計を、ゲート上部の空間にガス検知器を設置し、200℃※¹以上の主灰の温度や、2%※²以上の一酸化炭素を検知した場合、窒素封入を行い、確実に消火するようにしました。
- 確認運転中に、主灰の排出時及び運転時の温度と一酸化炭素濃度を確認したところ、一酸化炭素が発生するような温度には至っておらず、警報が鳴るような一酸化炭素濃度※³は検出されませんでした。また、ガス検知器や温度計からの模擬信号により、窒素封入の作動も確認しました。

ゲートを二重化し、ゲート間に温度計を設置。主灰の温度が高い場合には、窒素封入を行うことで、確実に消火。

ゲート上部の空間にガス検知器を設置。所定の濃度以上の可燃性ガスを検知した場合には、窒素封入を行うことで、確実に引火を防止。

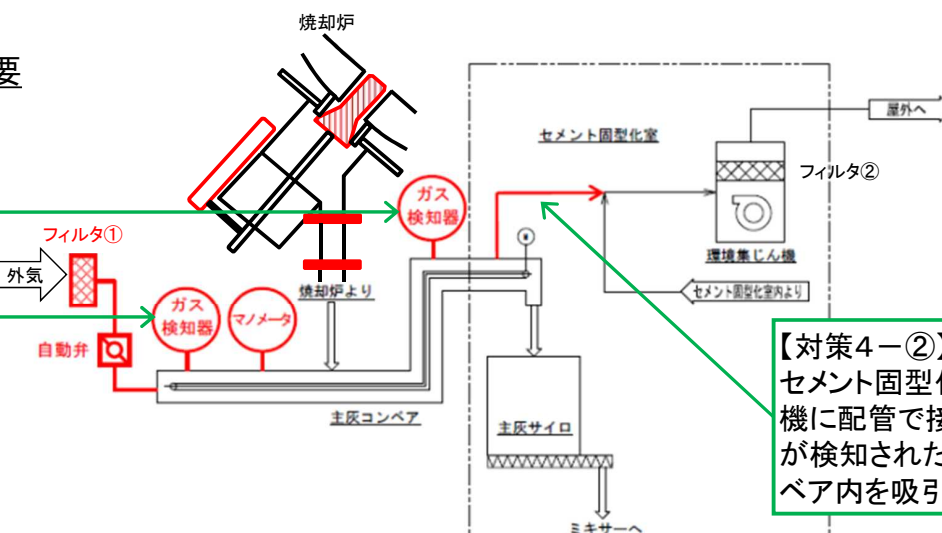
- 対策4「主灰コンベア内の換気とガス検知器の設置」については、主灰コンベア内に2箇所、ガス検知器を設置するとともに、2%（爆発下限限界値12.5%の5分の1以下として設定）以上の一酸化炭素を検知した場合には、主灰コンベア内を強制換気するようにしました。
- ガス検知器からの模擬信号により、強制換気できることを確認しました。また、確認運転中、主灰の排出時及び運転時における主灰コンベア内の一酸化炭素濃度は0ppmであったことを確認しました。

【対策4-①】主灰コンベア内にガス検知器を設置し、可燃性ガスが万一発生した際にこれを検知。

セメント固型化室の環境集じん機に配管で接続。可燃性ガスが検知された場合、主灰コンベア内を吸引して換気。

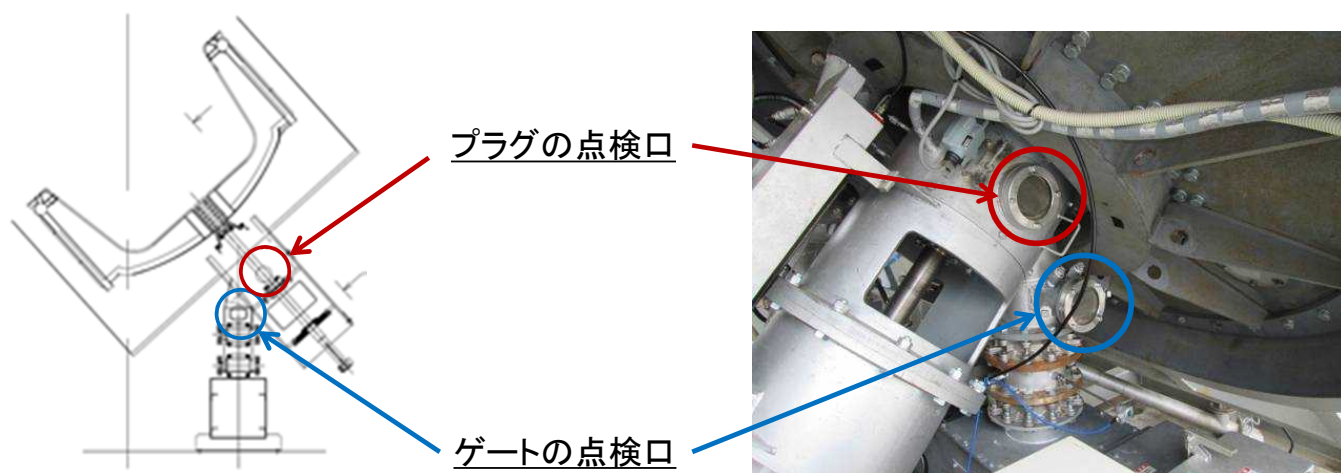
- 対策5「主灰排出装置の点検口の改良」については、主灰の排出時や焼却炉の運転時にゲートや主灰排出プラグと焼却炉の隙間をなくした箇所（シール部分）が確認できるよう、主灰排出装置の点検口を目視可能なものに改良しました。
- 点検口から状況が目視で確認できることを確認しました。

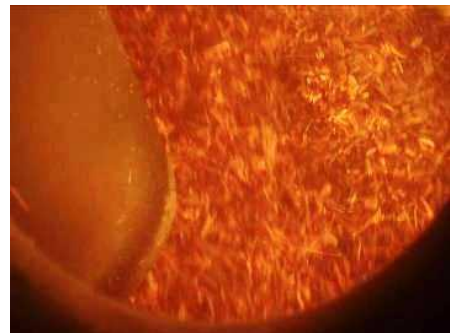
◎図5-2. 炉内での処理対象物の様子

- 確認運転における処理量は、1日当たり300kgから開始して徐々に負荷を上げ、4日目以降は1日当たり1,140kgを計画したところ、確認運転期間中を通じて、ほぼ計画どおりの処理量を確保できました。
- 処理対象物は、処理の急がれる除染廃棄物を主体とし、稲わら、牧草を1割以下で混合するパターンを含めて焼却を行いました。焼却炉内での処理対象物の流動性は良好であり、良好な燃焼状態が維持できていることを確認しました。
- 総合計測日（2月25日）の焼却後のもえがらには、燃え残りはほとんどなく（熱しゃく減量：乾燥状態の焼却残さ中に残る未燃分の重量比 1.8%）、十分な燃焼が確認できました。

※処理物が焼却されて細くなり、連続的かつ全体的に流動していることを確認(2月25日)
