# 農林業系副産物等処理実証事業 主灰コンベア破損事故の原因調査結果

平成 25 年 9 月 25 日  
環境省指定廃棄物対策チーム

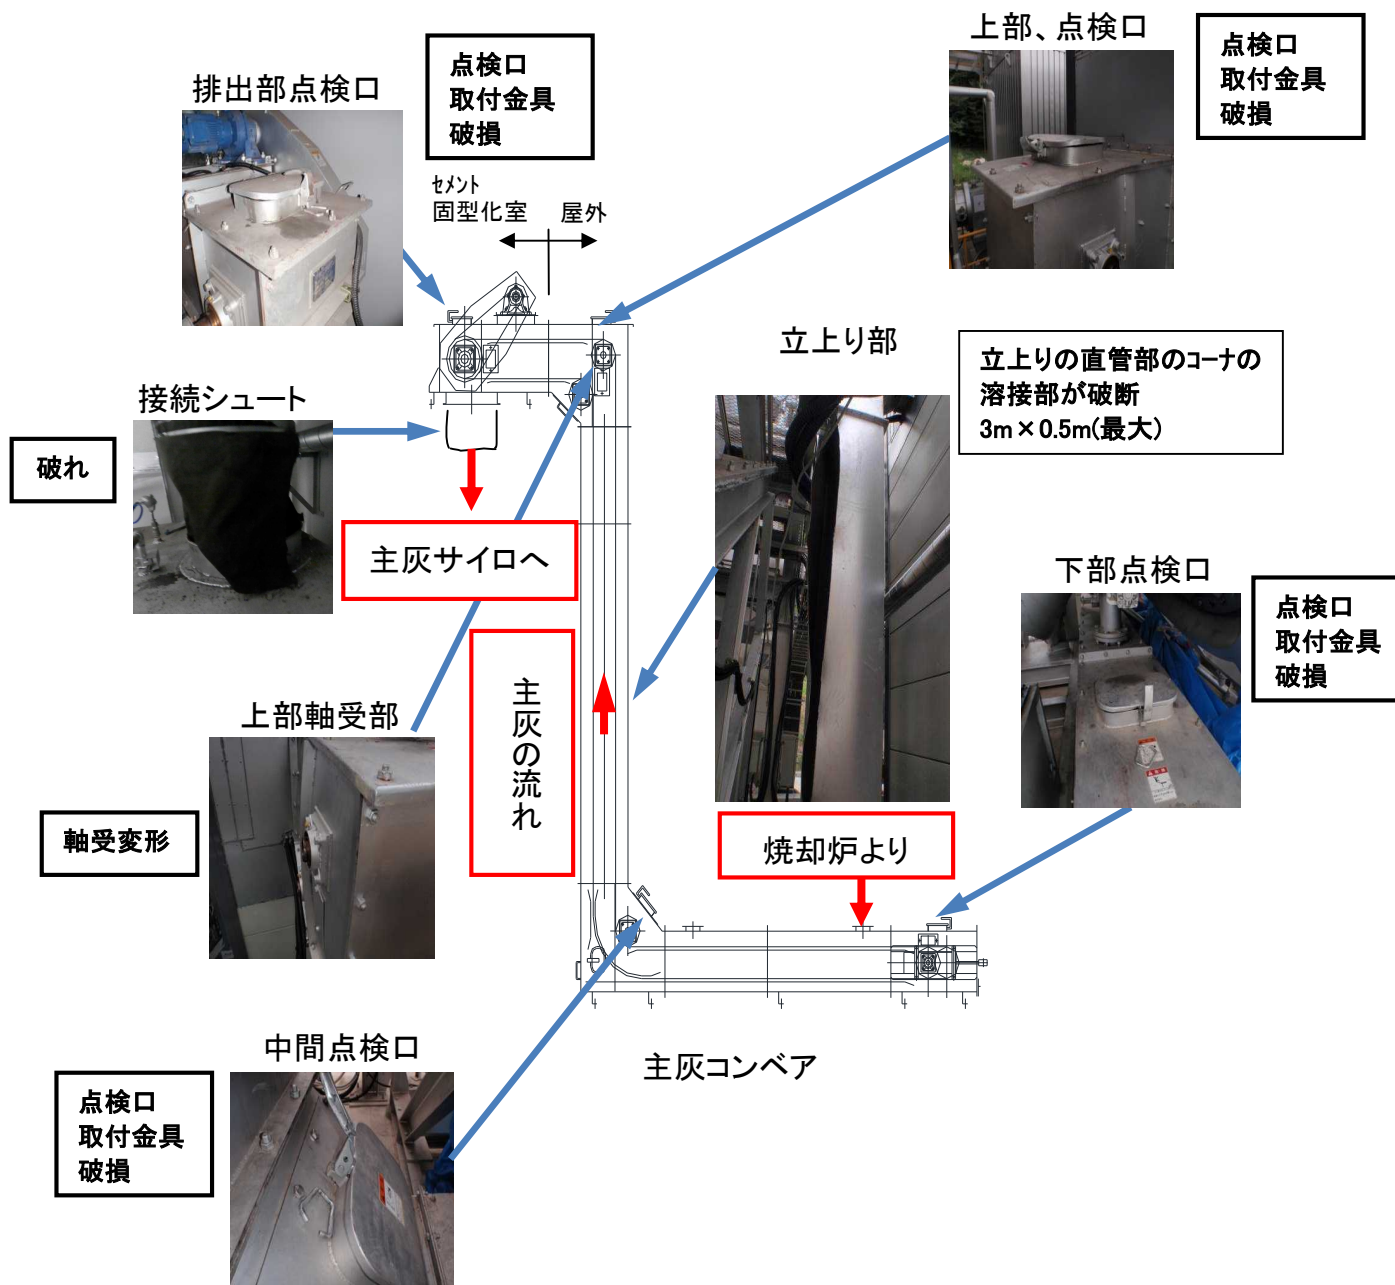
図Ⅱ-1 主灰コンベアの破損・変形箇所

(1) 主灰コンベアの破損状況 (撮影日時 : H25. 8. 29 15 時)

主灰コンベアが上方に垂直に立ち上がる部分のケーシング (コンベアを囲む枠) の溶接部が破裂し、長さ 3m、最大幅 0.5m にわたって開口しました。また、上部ケーシングの変形、点検口のふたの変形、ストッパーの破損等が生じました。

仮設焼却施設全体の点検では、その他の破損等は認められていません。

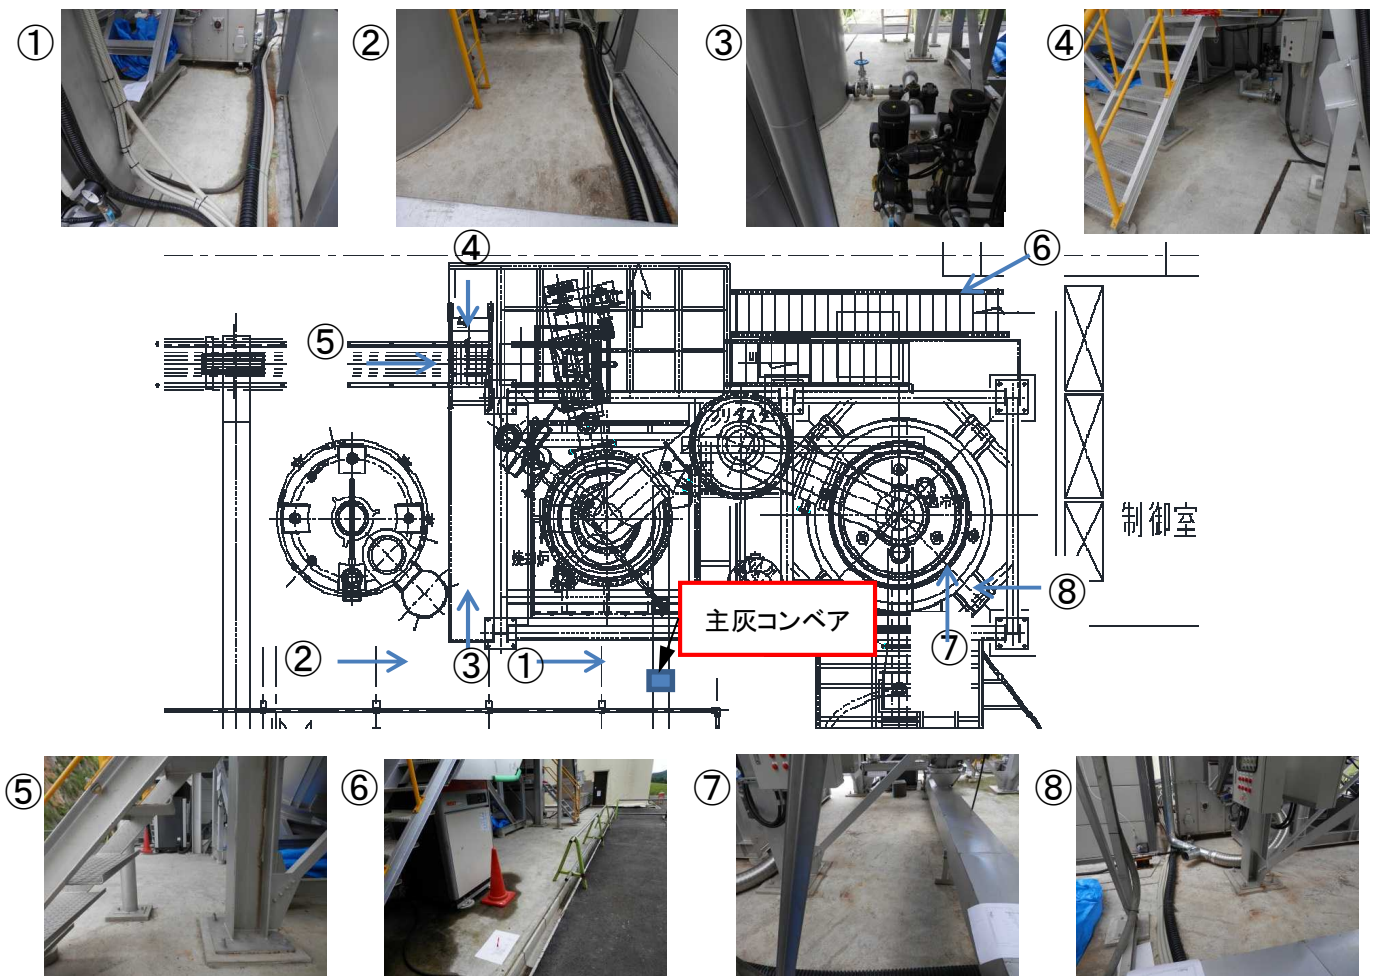
図Ⅱ-2 主灰コンベア周り状況写真（撮影日 H25. 8. 30 16 時）

(1) 目視による確認：周辺への主灰の飛散は認められませんでした (H25. 8. 29 15 時)。

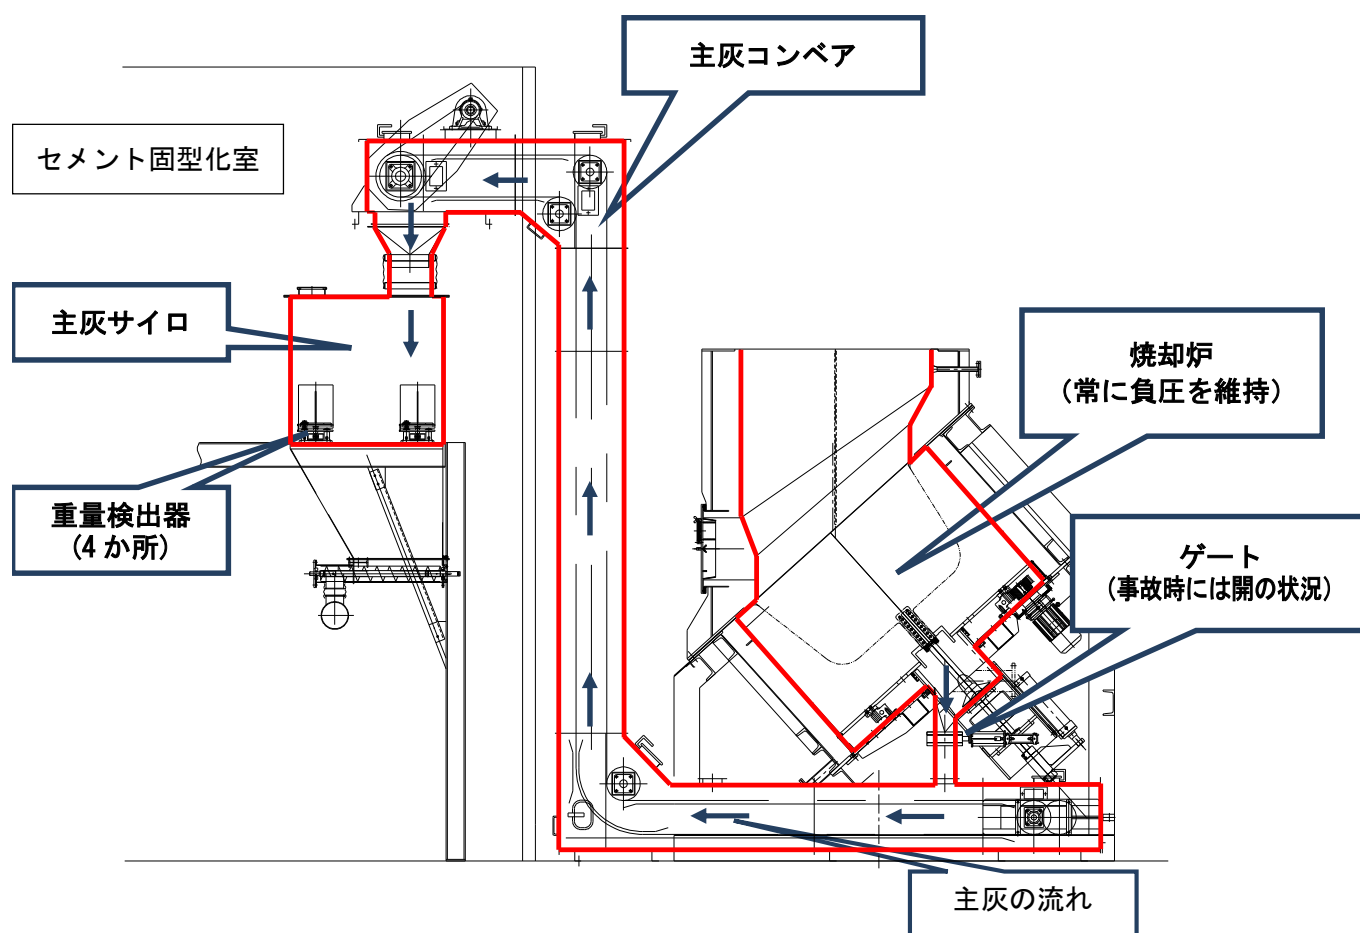
図Ⅲ－２ 焼却炉、ゲート、主灰サイロの位置関係図

本焼却炉の下部に設置されているゲート（仕切り弁）は、焼却炉と主灰コンベアの間を遮断するものです（図Ⅲ－2 参照）。

焼却炉内と主灰サイロとは、通常、ゲートで仕切られていますが、ゲートが開いていれば、焼却炉内と主灰サイロは、主灰コンベアを通じてつながるため、炉内圧力に連動して主灰サイロの圧力が変動することになります。運転中の焼却炉は常に外気よりも低い圧力（以下「負圧」といいます。）に維持されていますが、燃焼状態によって炉内圧力は変動します。その結果、主灰サイロの圧力が連動して変動し、主灰量の重量検出器にかかる荷重を変化させるため、「炉内圧力」と「主灰量」との値が連動することになります（例えば炉内圧力が低くなると、重量検出器にかかる圧力が弱くなって検出される重量が軽くなるなど）。

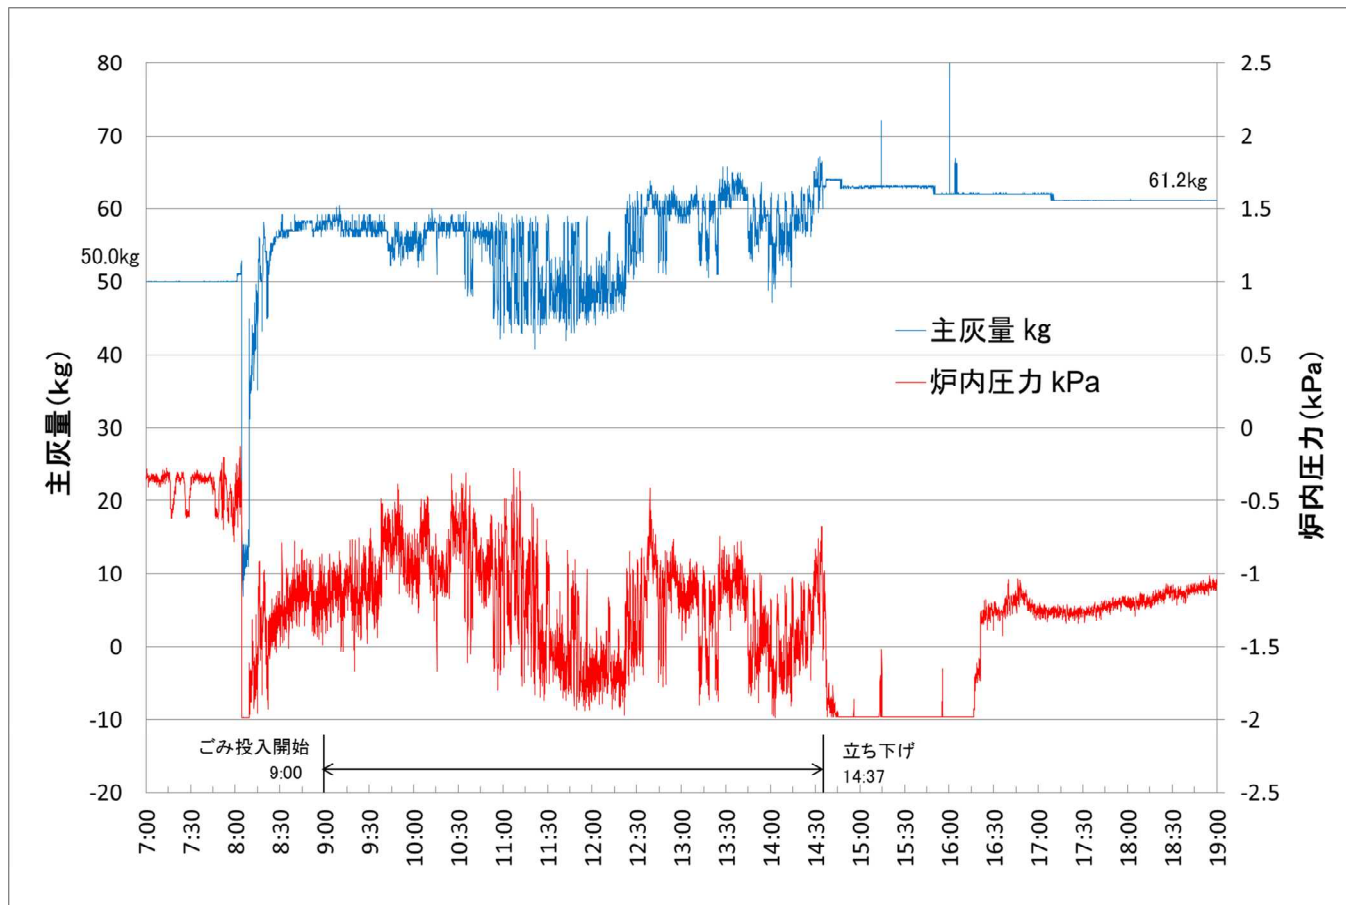
図Ⅲ－３ 炉内圧力と主灰量の運転データ（８月２９日）

調査の結果、8月26日から29日は、「炉内圧力」と「主灰量」との値に高い連動性がありました。

また、ゲートの操作及び灰搬出操作に関する関係者の３名からヒアリング結果も踏まえ、８月２６日から２９日までの間は、主灰サイロと焼却炉とを仕切るゲートを「開」にした状態で焼却炉を運転していたと考えられます。

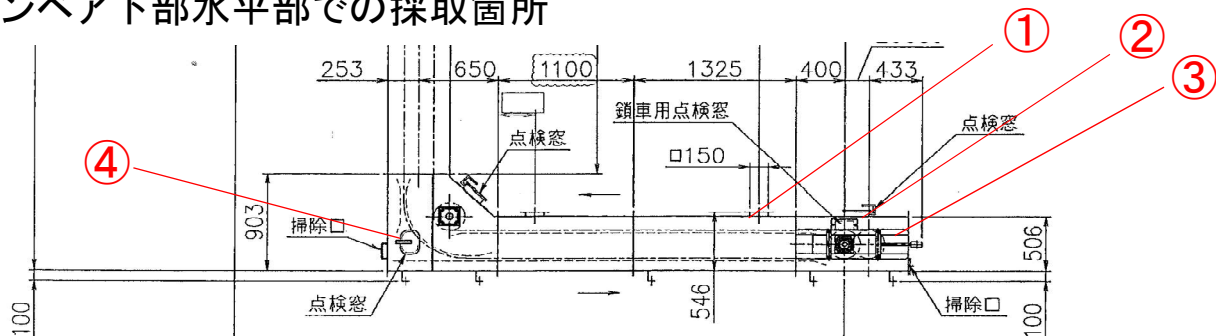
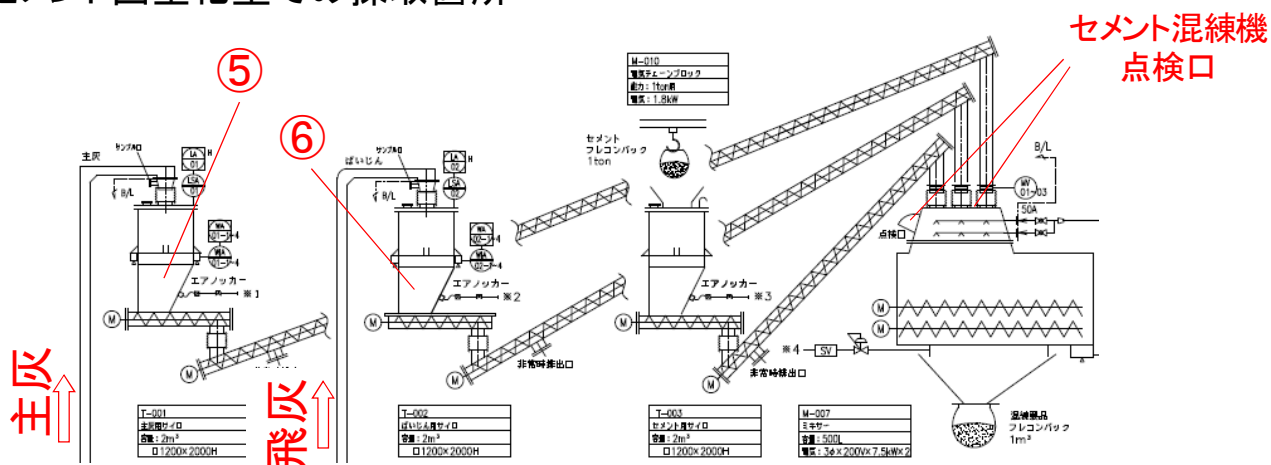
図Ⅲ-4 残存物の採取場所

一方、主灰コンベアと主灰サイロにおける残存物を採取し、未燃炭素含有量※を測定した結果、主灰コンベア立ち上がり部や主灰サイロの残存物に可燃分が含まれていました(表Ⅲ-2)。このことは、残存物から可燃性ガスが生成していた可能性を示しており、②の発生源(主灰コンベア内及び主灰サイロ内の主灰から生成)であった可能性があります。

残存物に含まれる可燃分の割合は、固定炭素の割合と同じであり（表Ⅲ-3）、可燃分が実質的に固定炭素であるといえることから、熱分解途中のものではなく表面燃焼の状態であった固形の炭素が焼却炉内から排出されていたと考えられます。したがって、異常燃焼を引き起こした主な可燃性ガスは、この炭素の表面燃焼で生じる一酸化炭素が主であると考えられます。
