# 主灰コンベア破損事故の 原因調査結果及び再発防止対策 に係るご説明資料

平成 25 年 11 月

環境省 大臣官房 廃棄物・リサイクル対策部

主灰コンベアの破損・変形の状況(撮影日時：H25. 8. 29 15 時)

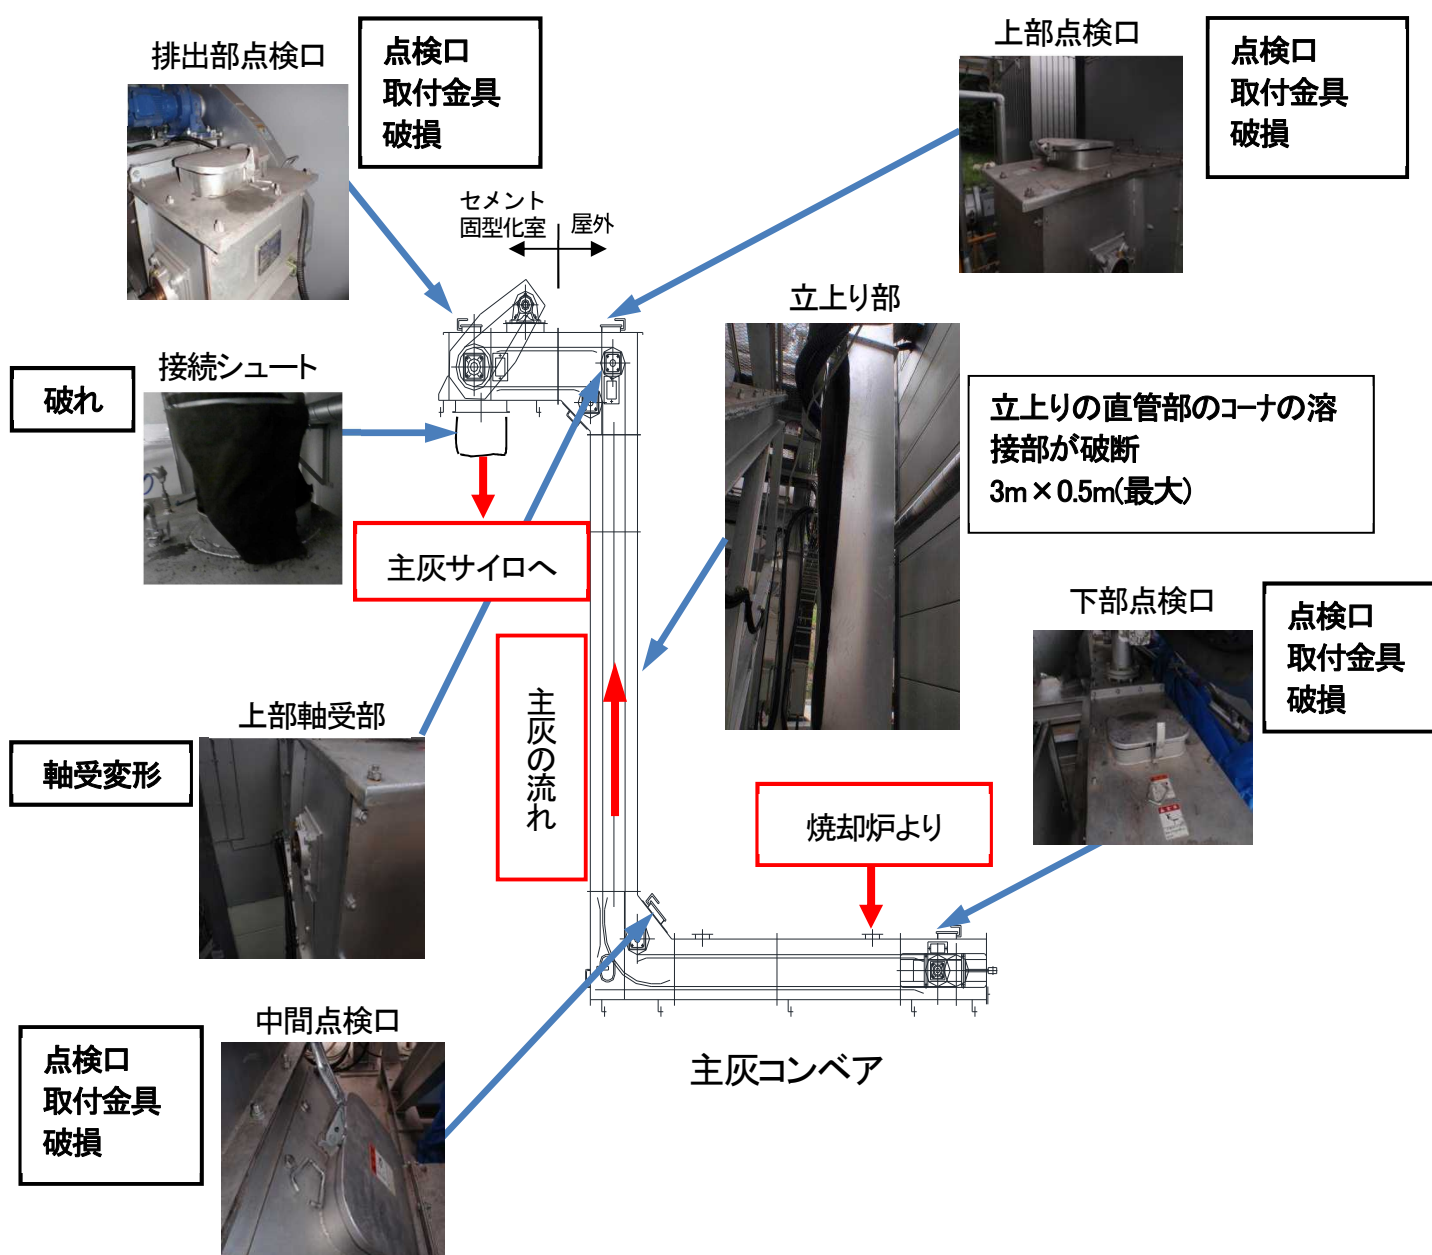
- 主灰コンベアを囲む覆いの溶接部が、長さ 3m、最大幅 0.5m にわたって開口しました。
- また、点検口のふたの変形・取付金具の破損等が生じました。
- 仮設焼却施設全体を点検した結果、被害は主灰コンベア部分にとどまり、その他の破損等は認められませんでした。

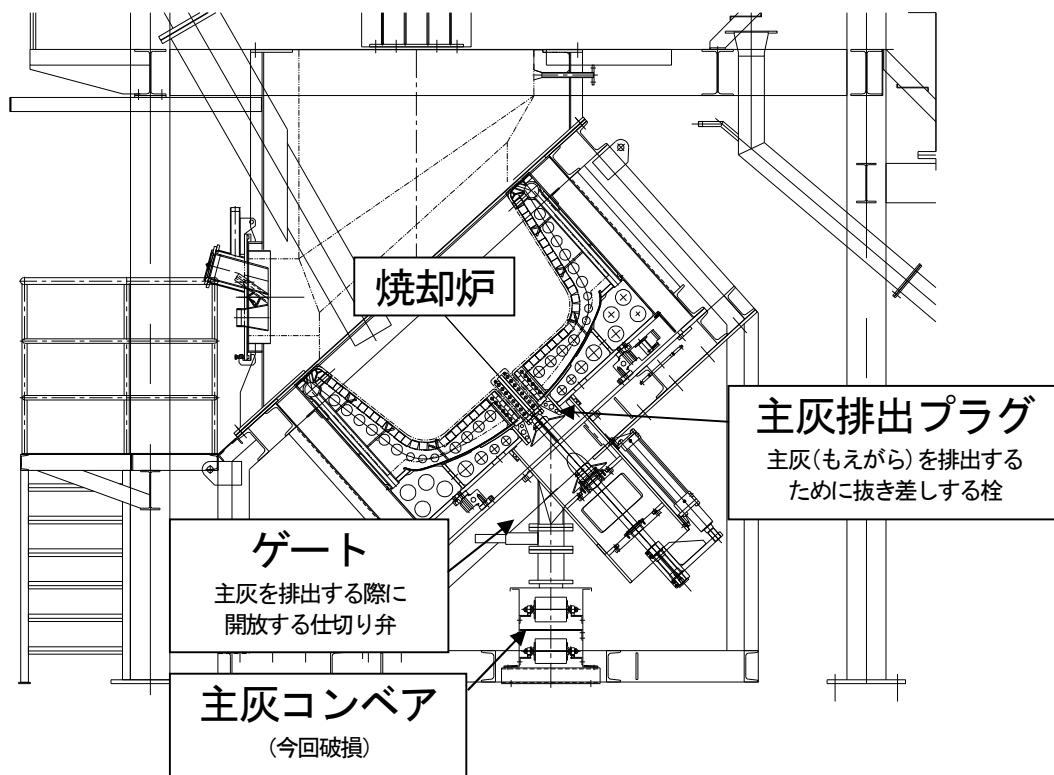
◎焼却炉周り断面図

- 事故発生時に主灰コンベア内にあった主灰の量は50g程度と推計され、ごく少量でした。

焼却炉と主灰排出プラグとの若干の隙間（5～10mm）からこぼれ落ちた少量の主灰が、開いていたゲートを通して継続的に主灰コンベアに排出されていました。

- 事故発生直後（15 時）に、主灰コンベアの破損箇所周辺への主灰の飛散状況を確認したところ、主灰の飛散は認められませんでした。
- また、事故による周辺への影響を確認するため、
  - 主灰コンベア周辺の空間線量率
  - 定点観測してきた施設内・施設周辺の空間線量率
  - モニタリングポストの指示値
  - 主灰コンベア覆い上面、主灰コンベア周辺及び施設周辺の表面汚染密度
  - 施設周辺の土壌の放射性セシウム濃度を測定、検証したところ、いずれも異常値は認められませんでした。

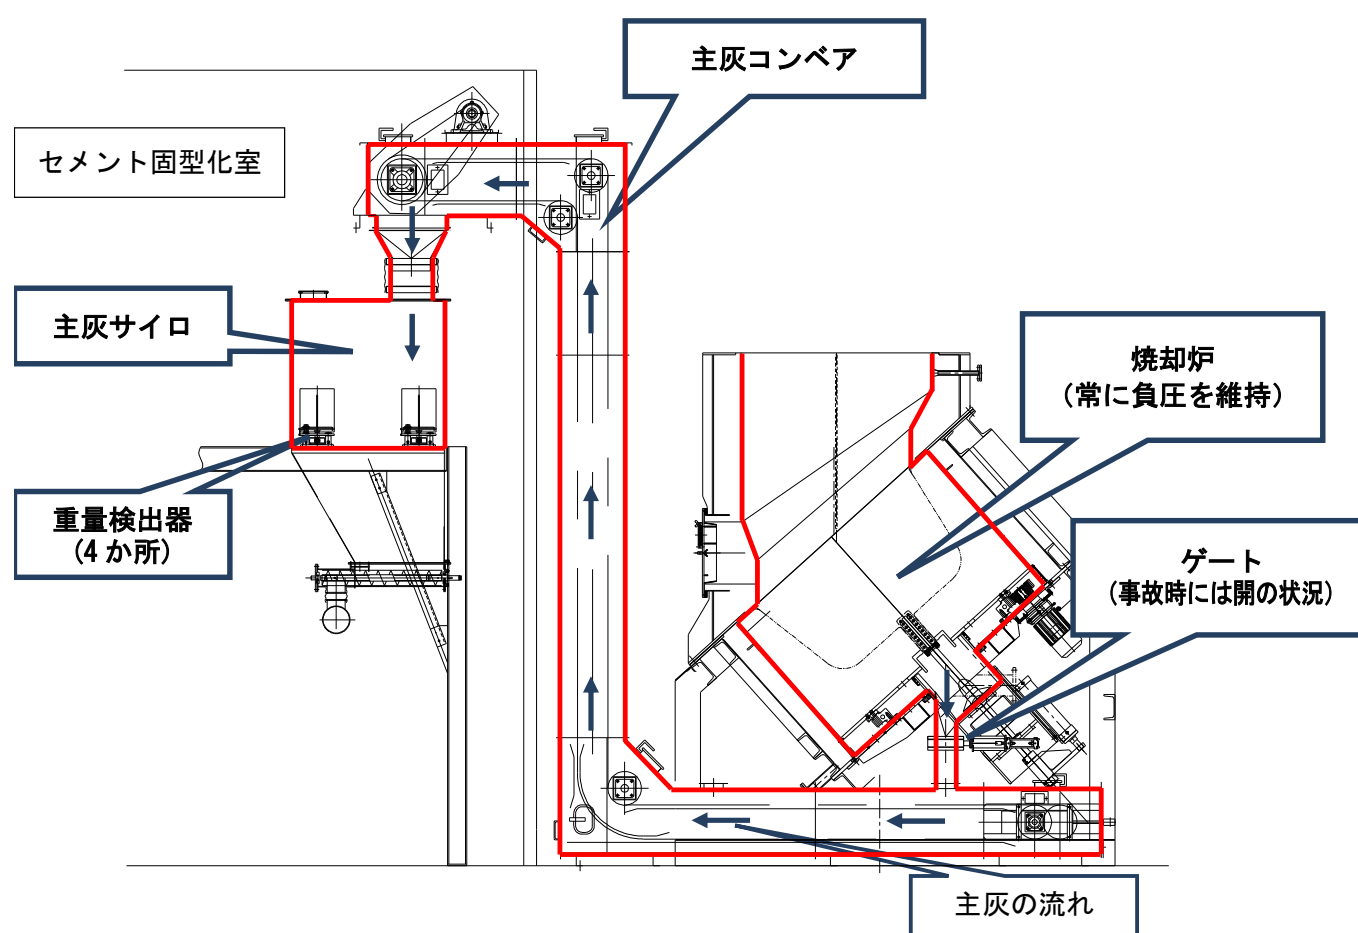
◎焼却炉、ゲート、主灰サイロの位置関係図

- 事故の原因を究明するため、運転データの検証、焼却炉の運転に関係していた者からのヒアリング等による調査をしました。
- この結果、運転操作者は、焼却炉からこぼれ落ちてくる灰がゲート上部で固まること等を懸念して、運転マニュアルに反し、8月26日からゲートを開けたまま運転していたものと判断しています。

- ゲートを開けたままの状態では焼却炉を運転したことにより、なぜ主灰コンベアが破損・変形に至ったのかを究明するため、主灰コンベアや主灰サイロにおける残存物の分析等を行いました。
  - この結果、以下の現象が生じたものと判断しています。
    - ①焼却炉の下部にあるプラグの隙間から可燃分を含む灰が主灰コンベアにこぼれ落ち、
    - ②主灰コンベア内やコンベアによって運ばれた先の主灰サイロ内でくすぶって一酸化炭素を主体とする可燃性ガスが発生し、
    - ③閉鎖空間であった主灰コンベア内や主灰サイロ内に時間をかけて滞留して可燃限界濃度に達し、
    - ④焼却炉からこぼれ落ちた灰が火種となって着火し、一気に異常燃焼し、
    - ⑤主灰コンベア内の圧力の上昇を招き、破損・変形に至った。
- ☞ 詳細は、「原因調査結果」の 19 ページから 22 ページに掲載

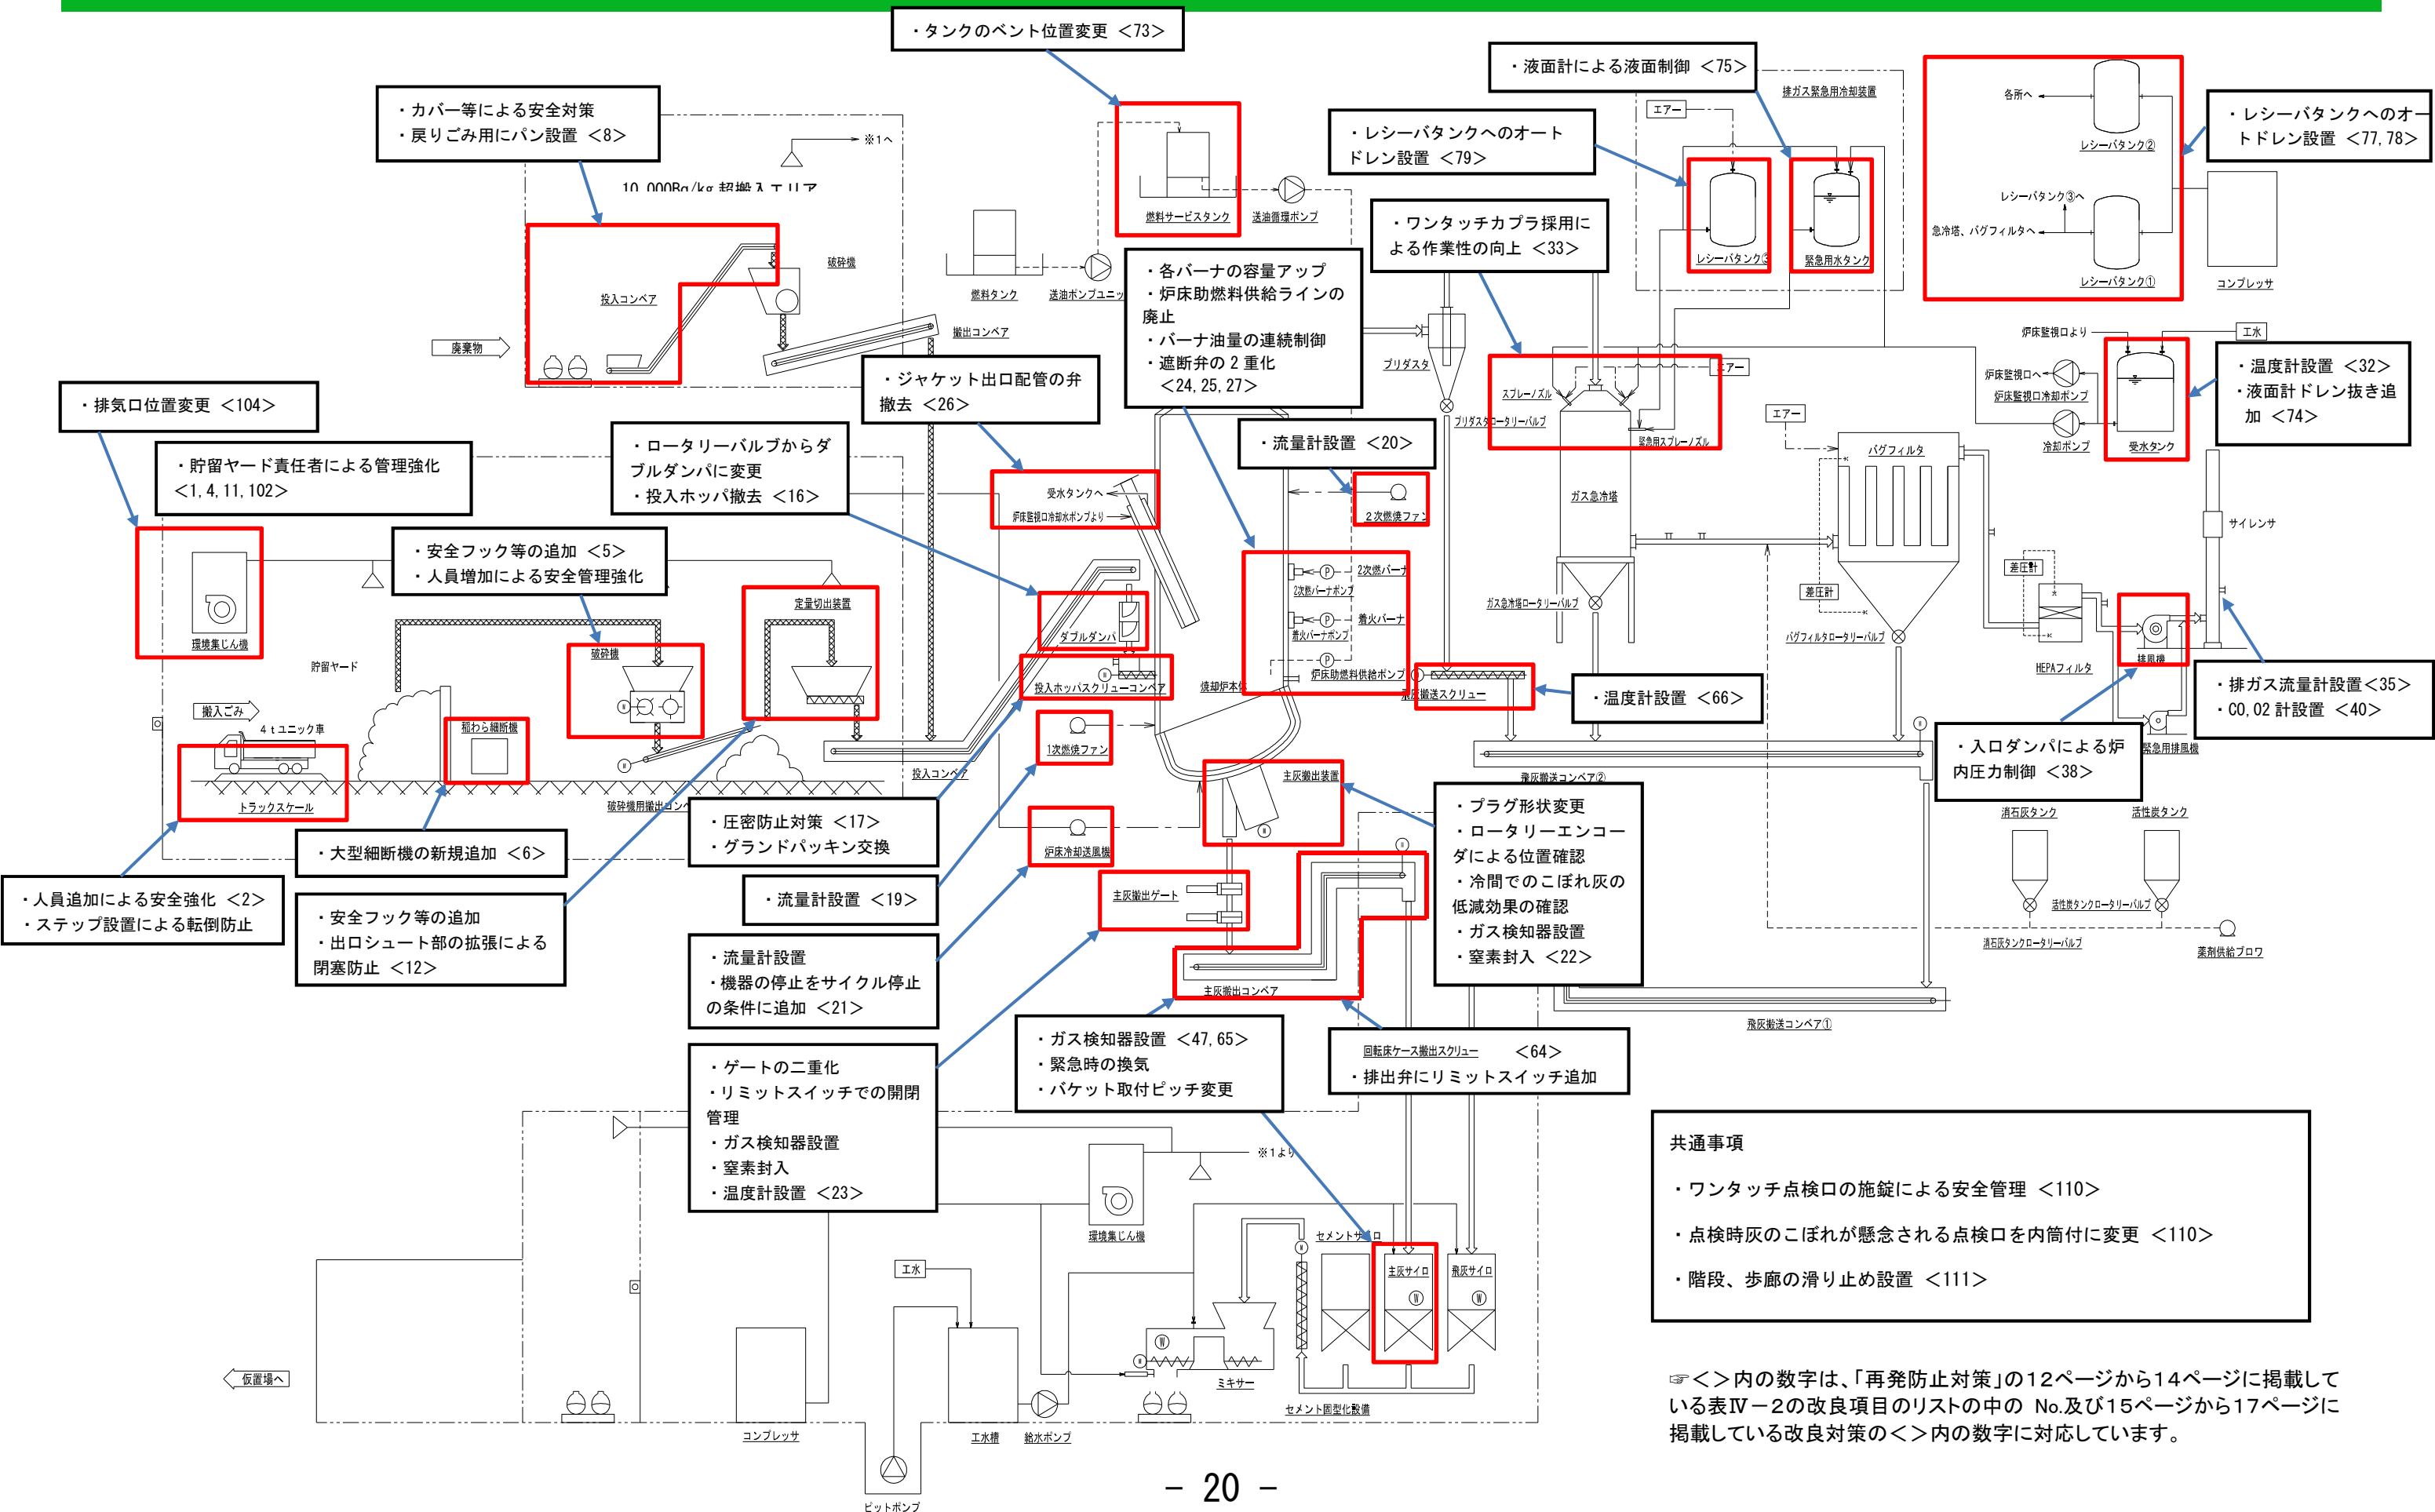
# 農林業系副産物等処理実証事業 施設改良項目図

- ① 「火災」、「停電」、「破損」、「摩耗」、「腐食」、「閉塞」、「漏えい」、「凍結」、「安全衛生悪化」、「巻き込まれ」、「火傷」、「挟まれ」、「墜落・転倒」、「感電」、「放射性物質の拡散・被ばく」、「性能悪化」について、起こりうる事象を網羅的に洗い出しました。
- ② それぞれの事象について、既に講じている対策の状況を評価し、事故の発生防止に万全を期す観点から、86 の事象（ハード面、ソフト面）について追加的に実施する余地のある対策を取りまとめました。

- ① 86 の事象のうち、ハード面での設備改良項目は 23 項目に整理されました。
- ② これらの改良項目を、別添 2 の「施設改良項目図」に示します。
