遮水シート損傷位置検知システム（センサーDDS）測定結果（上流側）報告書

【業務名称：平成 28 年度特定廃棄物埋立処分事業にかかわる施設維持管理業務】

2016 年 12 月

太陽工業株式会社  
国土環境エンジニアリングカンパニー

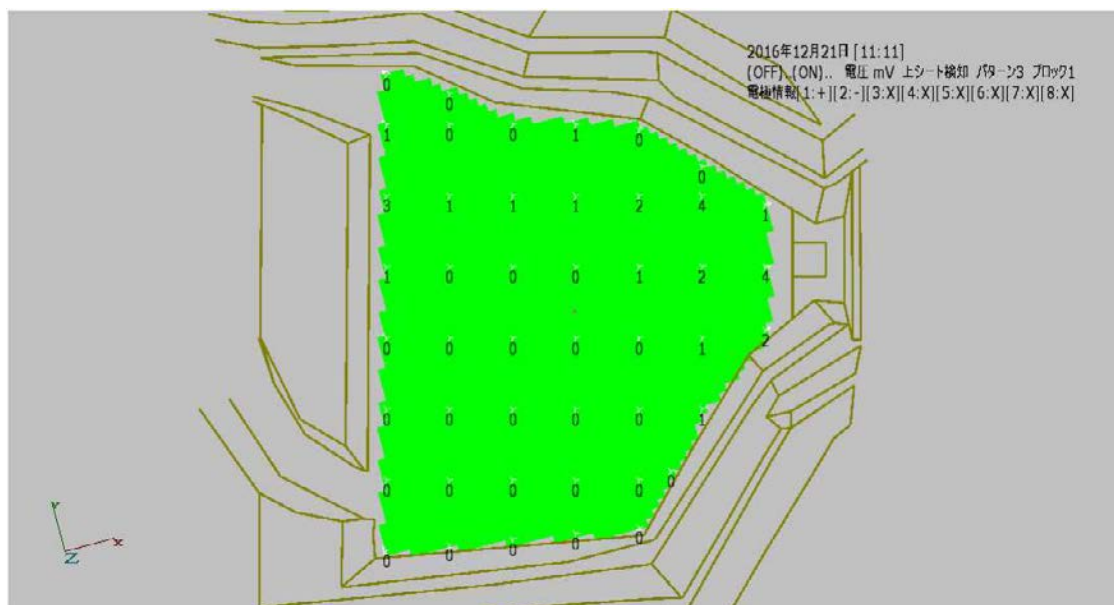
図-3.1 今回測定データ（2016年12月21日11:11）

PMS 測定機を用いて漏洩検知の現地測定を実施した。その結果、前回同様、漏洩を示す顕著な電位変動は見られないことから遮水工の状態が維持されているものと判断する。
