遮水シート損傷位置検知システム（センサーDDS）測定結果（下流側）報告書

【業務名称：平成 28 年度特定廃棄物埋立処分事業にかかわる施設維持管理業務】

2017 年 3 月

太陽工業株式会社  
国土環境エンジニアリングカンパニー

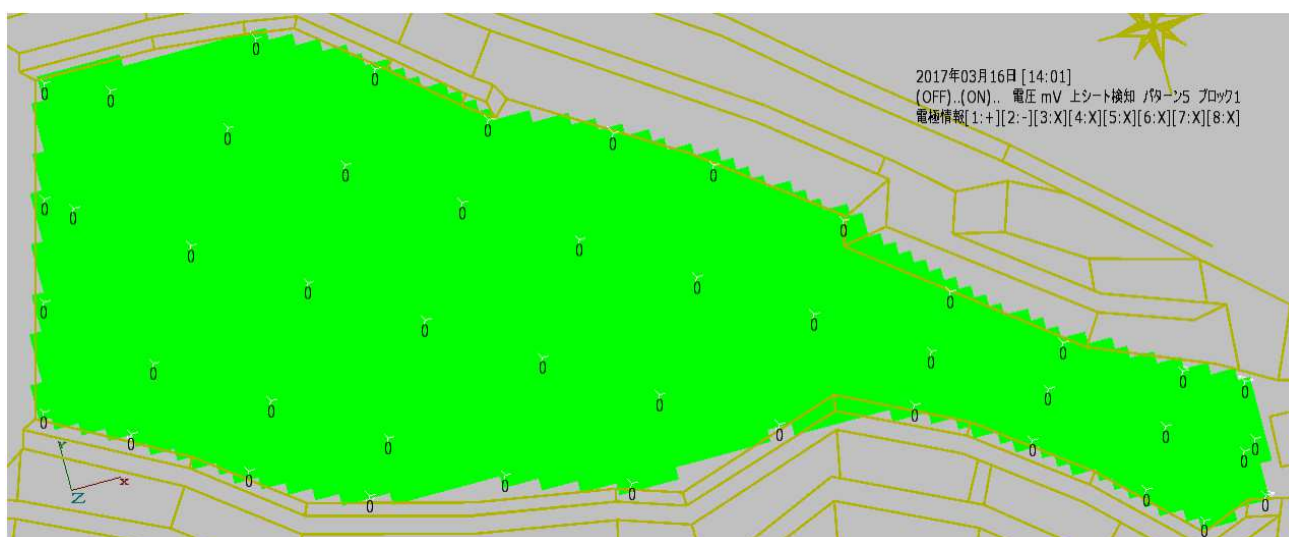
図-3.1 今回測定データ（2017年3月16日 14:01）

現況における遮水シートの状態を測定した結果を示す。今回の測定結果を図-3.1に、比較として前回の測定データ（2016年12月21日11:36）を図-3.2に示す。

PMS 測定機を用いて漏洩検知の現地測定を実施した。その結果、前回の測定結果と比較して、同様の結果が得られた。よって、電極を配置している検知エリア内において、遮水工の状態が維持されているものと判断する。
