遮水シート損傷位置検知システム（センサーDDS）測定結果（上流側）報告書

【業務名称：令和3年度から令和5年度までの特定廃棄物等埋立処分工事】

太陽工業株式会社

遮水シート損傷位置検知システム（センサーDDS）測定結果（下流側）報告書

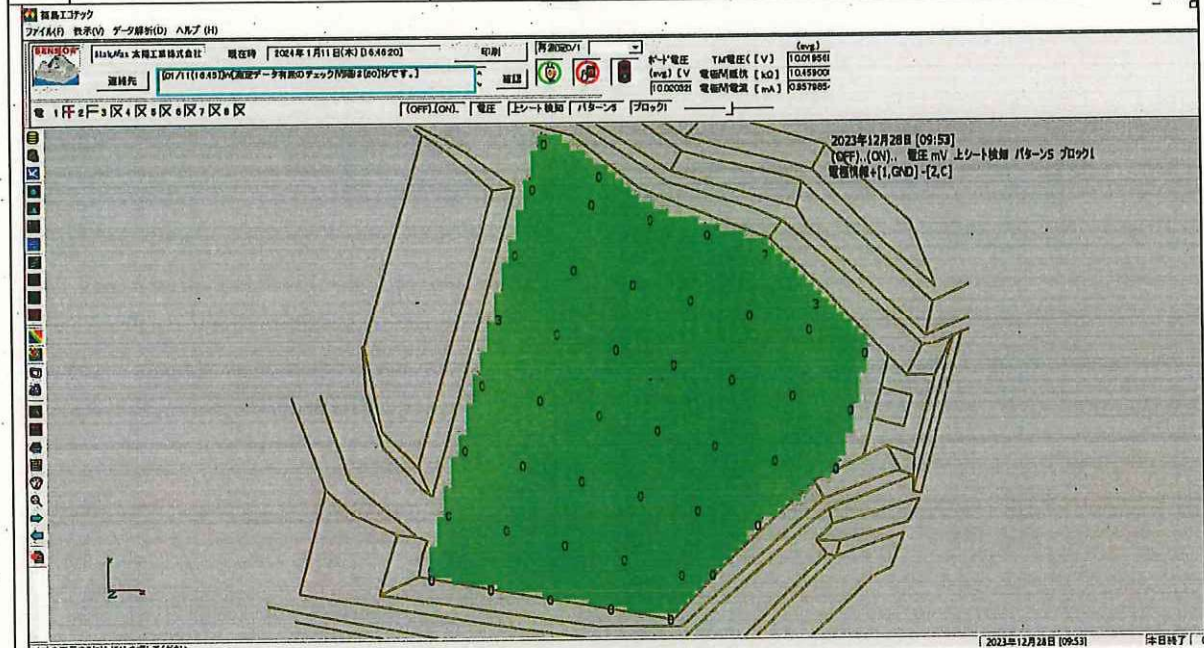
図-3.1 今回立会時測定データ（2023年12月28日09:53）

現況における遮水シートの状態を電位計測した結果を図-3.1に示す。今回の測定結果の比較として前回の測定データ（2022年11月25日09:06）を図-3.2に示す。

PMS 測定機を用いて漏洩検知の現地測定を実施した。その結果、前回同様、漏洩を示す顕著な電位変動は見られないことから遮水工の健全性が維持されているものと判断する。

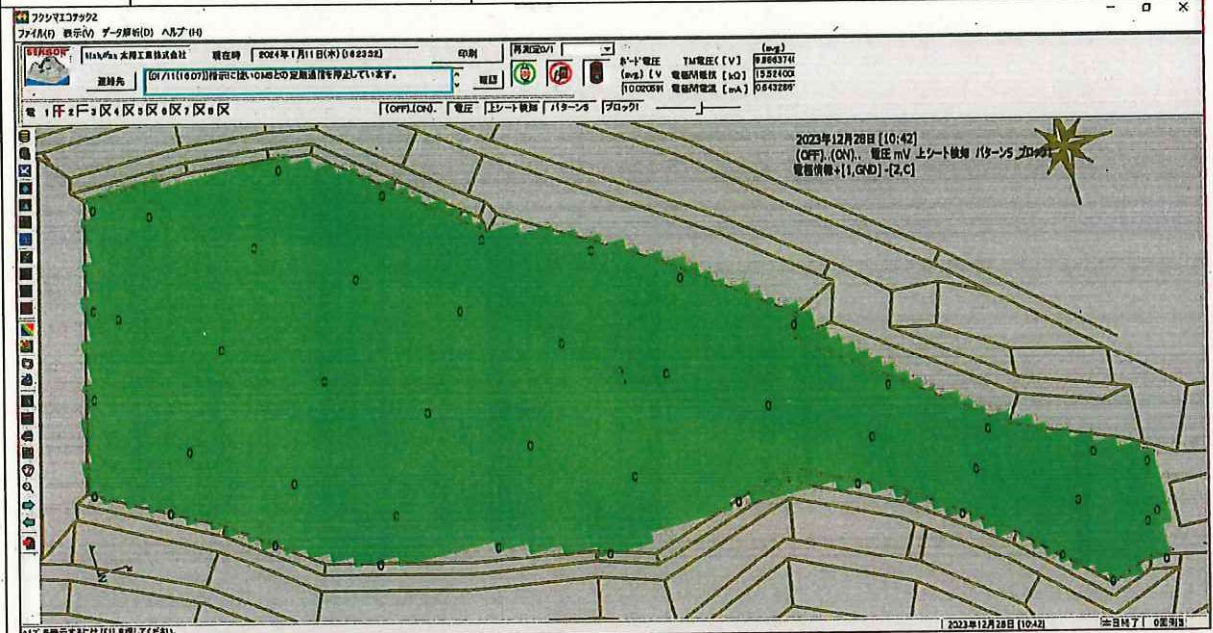
図-3.1 今回立会時測定データ（2023年12月28日10:42）

現況における遮水シートの状態を測定した結果を図-3.1に示す。今回の測定結果の比較として前回の測定データ（2022年11月25日9:45）を図-3.2に示す。

PMS 測定機を用いて漏洩検知の現地測定を実施した。その結果前回同様、漏洩を示す顕著な電位変動は見られないことから遮水工の健全性が維持されているものと判断する。
