遮水シート損傷位置検知システム（センサーDDS）測定結果（上流側）報告書

【業務名称：令和5年度から令和7年度までの特定廃棄物埋立処分施設における埋立処分等工事】

太陽工業株式会社

遮水シート損傷位置検知システム（センサーDDS）測定結果（下流側）報告書

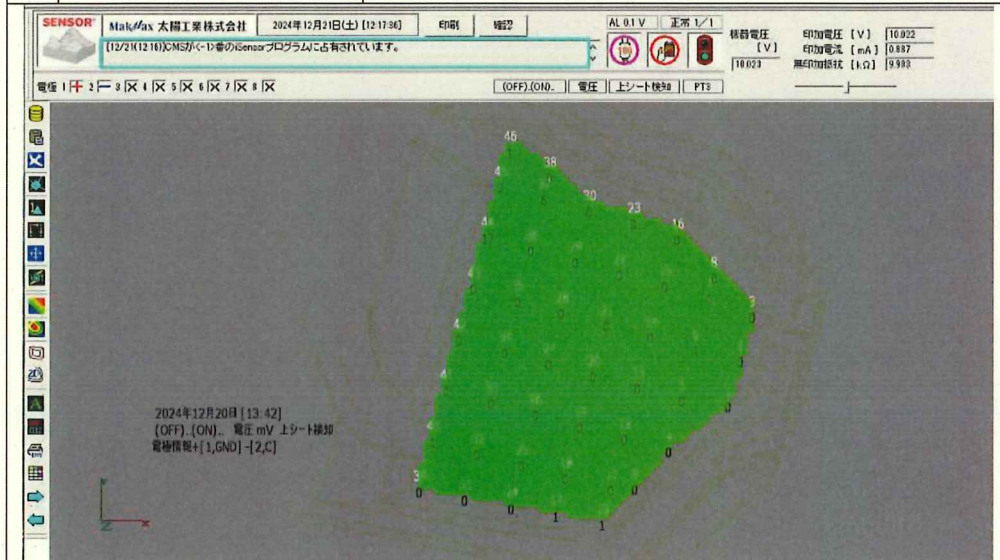
図-3.1 今回立会時測定データ（2024年12月20日13:42）

現況における遮水シートの状態を電位計測した結果を図-3.1に示す。今回の測定結果の比較として前回の測定データ（2023年12月28日09:53）を図-3.2に示す。

PMS 測定機を用いて漏洩検知の現地測定を実施した。その結果、漏洩を示す顕著な電位変動は見られないことから遮水工の健全性が維持されているものと判断する。

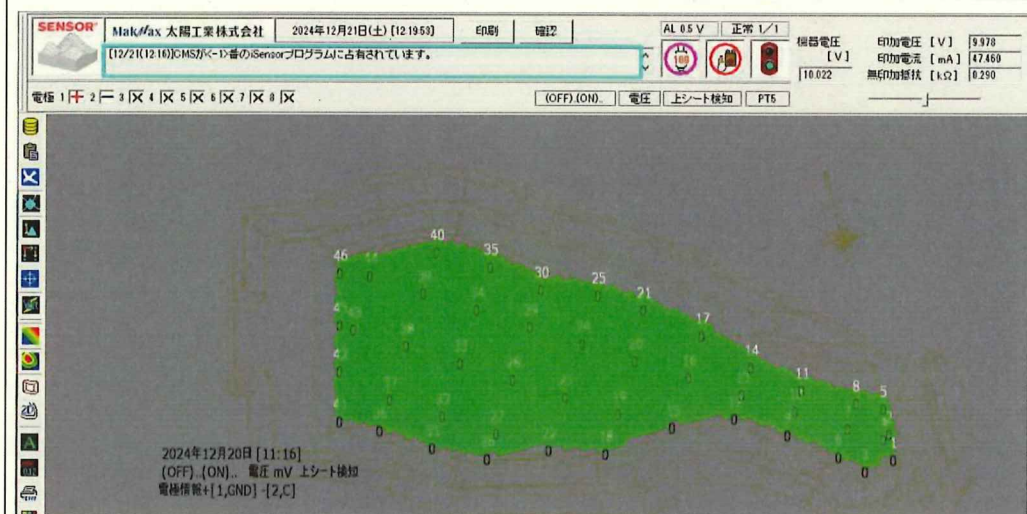
図-3.1 今回立会時測定データ（2024 年 12 月 20 日 11:16）

現況における遮水シートの状態を測定した結果を図-3.1 に示す。今回の測定結果の比較として前回の測定データ（2023 年 12 月 28 日 10:42）を図-3.2 に示す。

PMS 測定機を用いて漏洩検知の現地測定を実施した。その結果前回同様、漏洩を示す顕著な電位変動は見られないことから遮水工の健全性が維持されているものと判断する。
