長期管理施設の詳細調査候補地における「平成 27 年 9 月関東・東北豪雨」による
影響に関する調査の結果について

平成 27 年 11 月 30 日
環 境 省

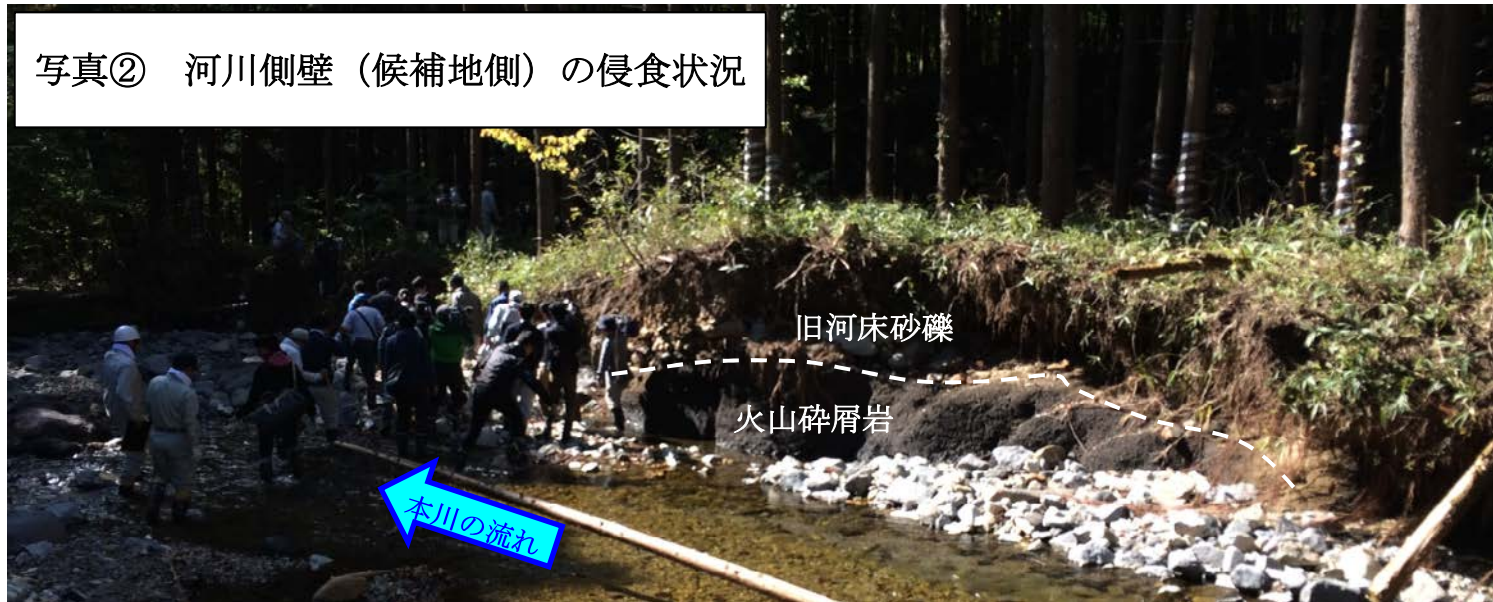
- ・一定方向に倒れた低木や立木に捕捉された流木を一部確認した。
- ・蛇行部の外側の攻撃斜面では、侵食を受けて側壁に固結した地層（火山砕屑岩）が露出する場所が一部見られた。（写真②）
- ・地盤への被害を与えるような河川のはん濫を証明する事象は確認できなかった。

写真② 河川側壁（候補地側）の侵食状況

- ・豪雨により、詳細調査候補地内の一部で冠水があったものと考えられるが、冠水があった場所に流入した水の勢いは強くはなかったと考えられる。
- ・詳細調査候補地の周辺の溪岸の一部に豪雨による水流で侵食されたと思われる場所があった。
- ・冠水があったと考えられる面積や蛇行部の侵食の程度など、今回の豪雨及びこれに類する大雨による影響をより正確に把握するには、過去の降雨量の確認と併せて測量や踏査を行うなど更なる調査が必要である。
