これまでの輸送・埋立の 状況等について

資料 1

輸送・埋立の実績について

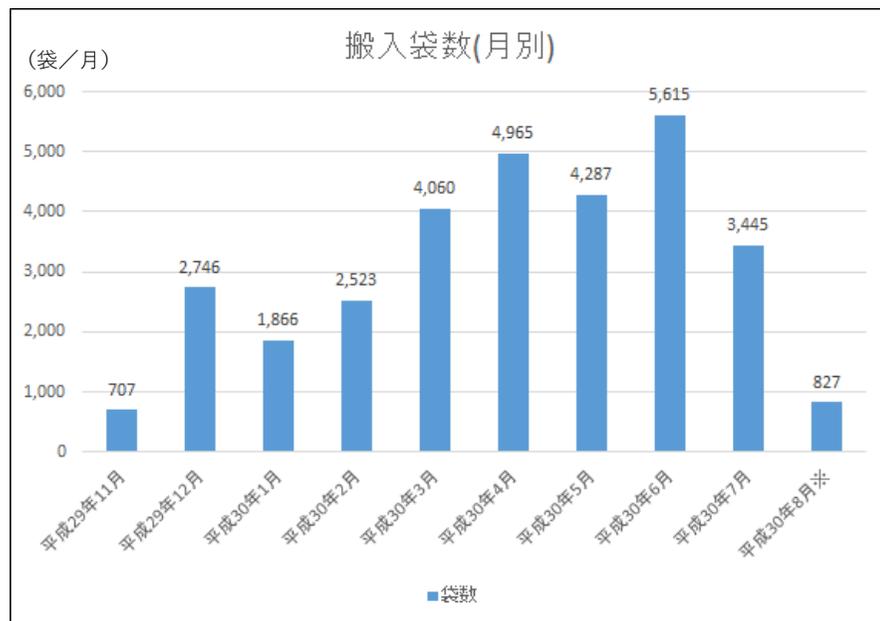
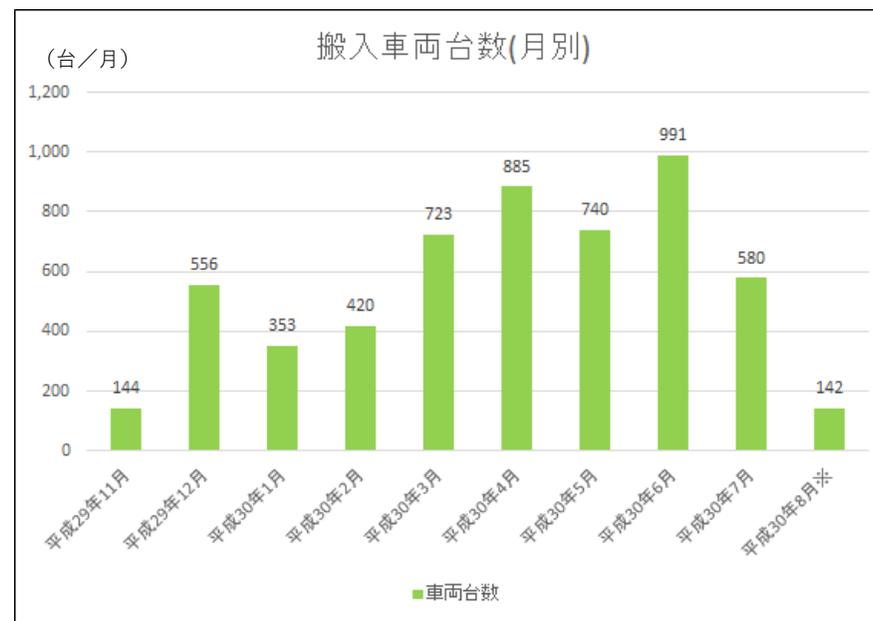
○ これまでの輸送・埋立の実績は、累計で、平成30年8月9日現在、

- ・ 搬入された廃棄物（袋数） * . . . 31,041 袋
- ・ 輸送車両延べ台数 . . . 5,534 台

※ 平成30年8月は9日まで集計。

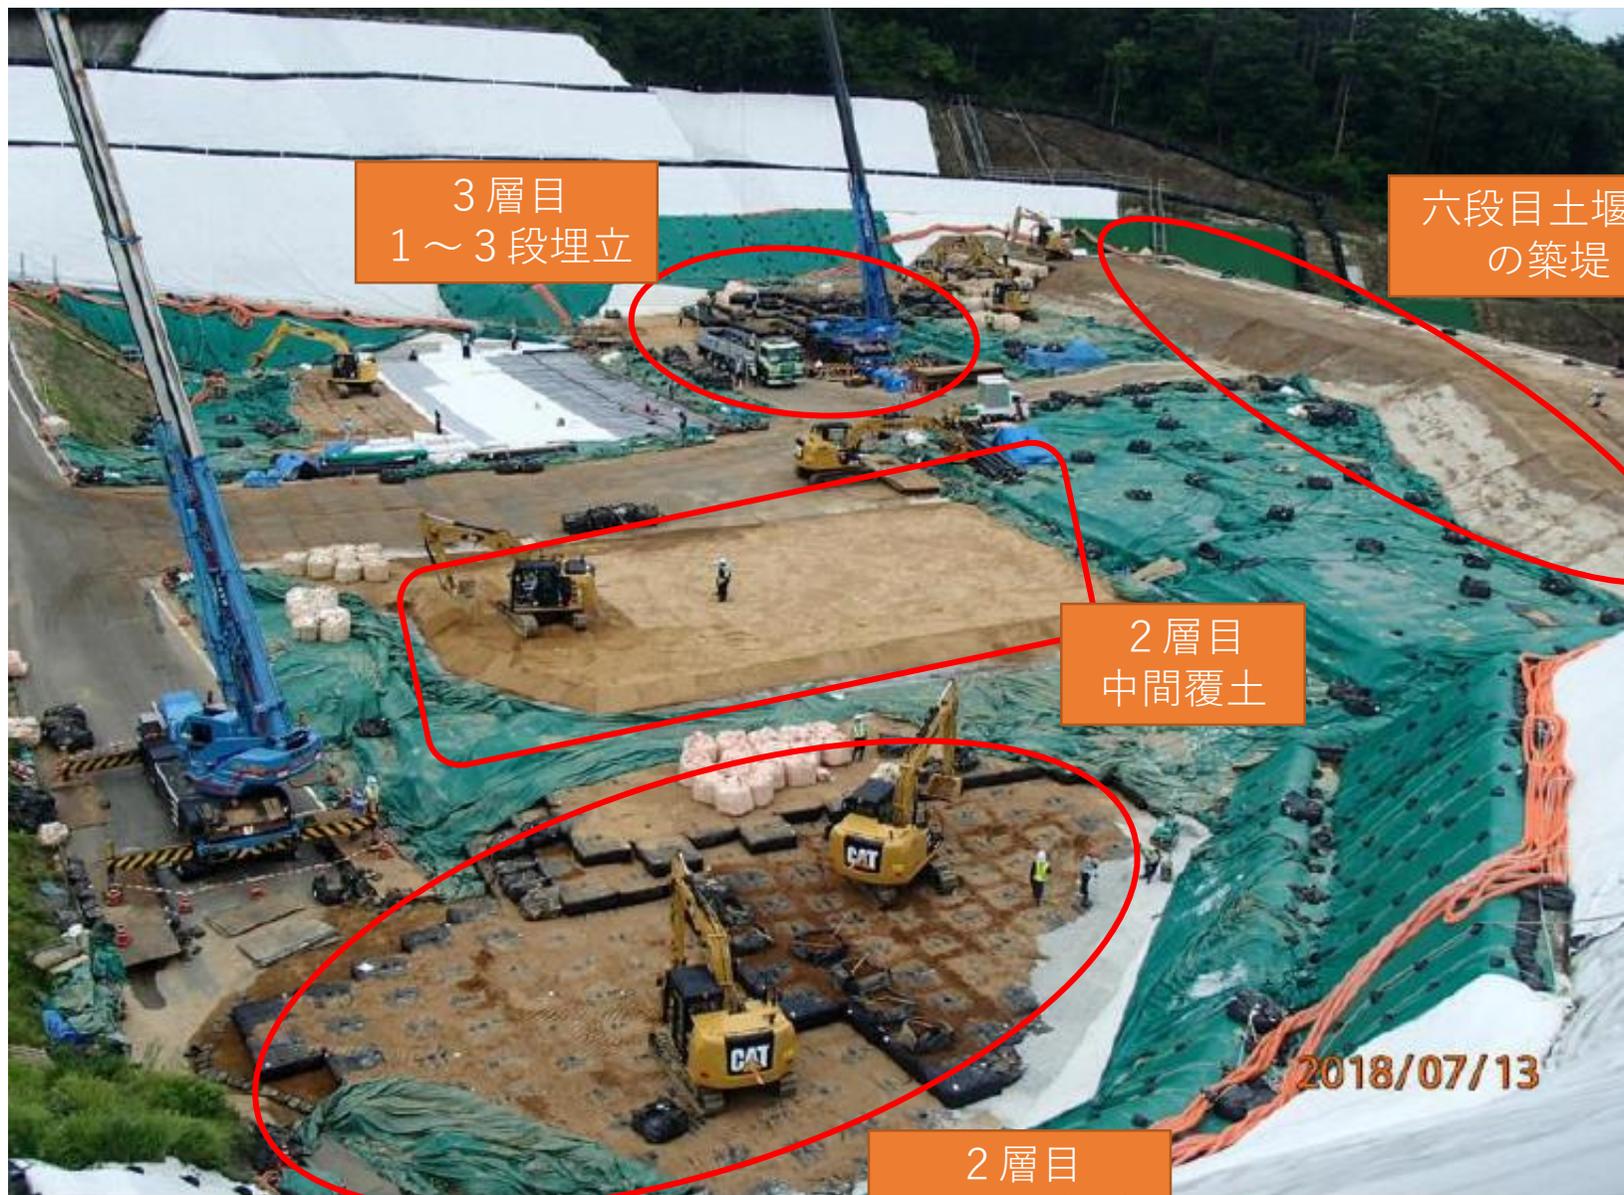
埋立地内（下流側区画）の状況について

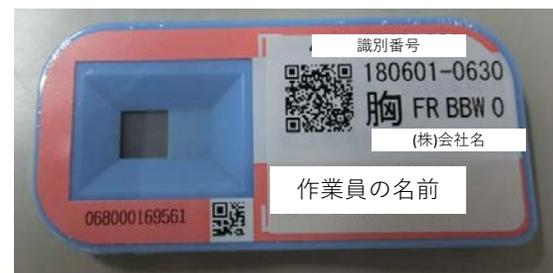
ガラスバッジ

電子ポケット線量計

- 特定廃棄物埋立処分施設及び各保管場所での作業者は、ガラスバッジ線量計と電子ポケット線量計の2種類の線量計を併用して測定・記録している。
 - ガラスバッジ線量計：1か月毎の線量を測定し、累積被ばく量を記録（放管手帳に記録）
 - 電子ポケット線量計：1日毎の線量を測定し、当月の被ばく量を把握
- 輸送車両の運転手等は、1日毎の被ばく線量を電子ポケット線量計で測定し記録している。

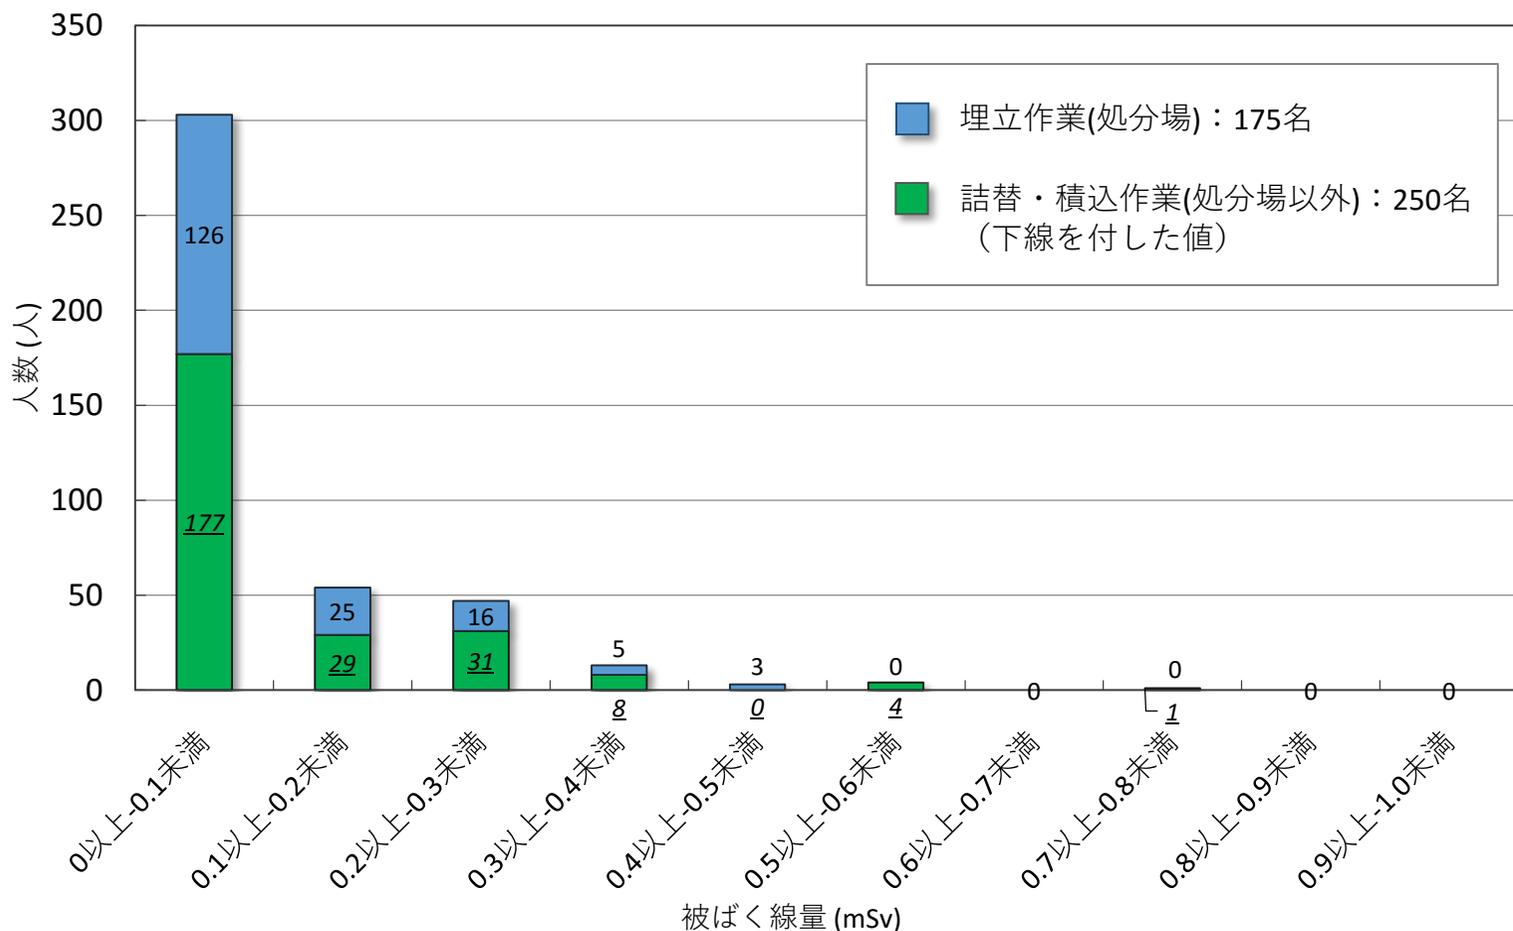
(2) 測定結果 (H29年11月～H30年5月)

- ① 埋立作業(処分場)、詰替・積込作業(処分場以外)
(ガラスバッジ線量計による測定結果)

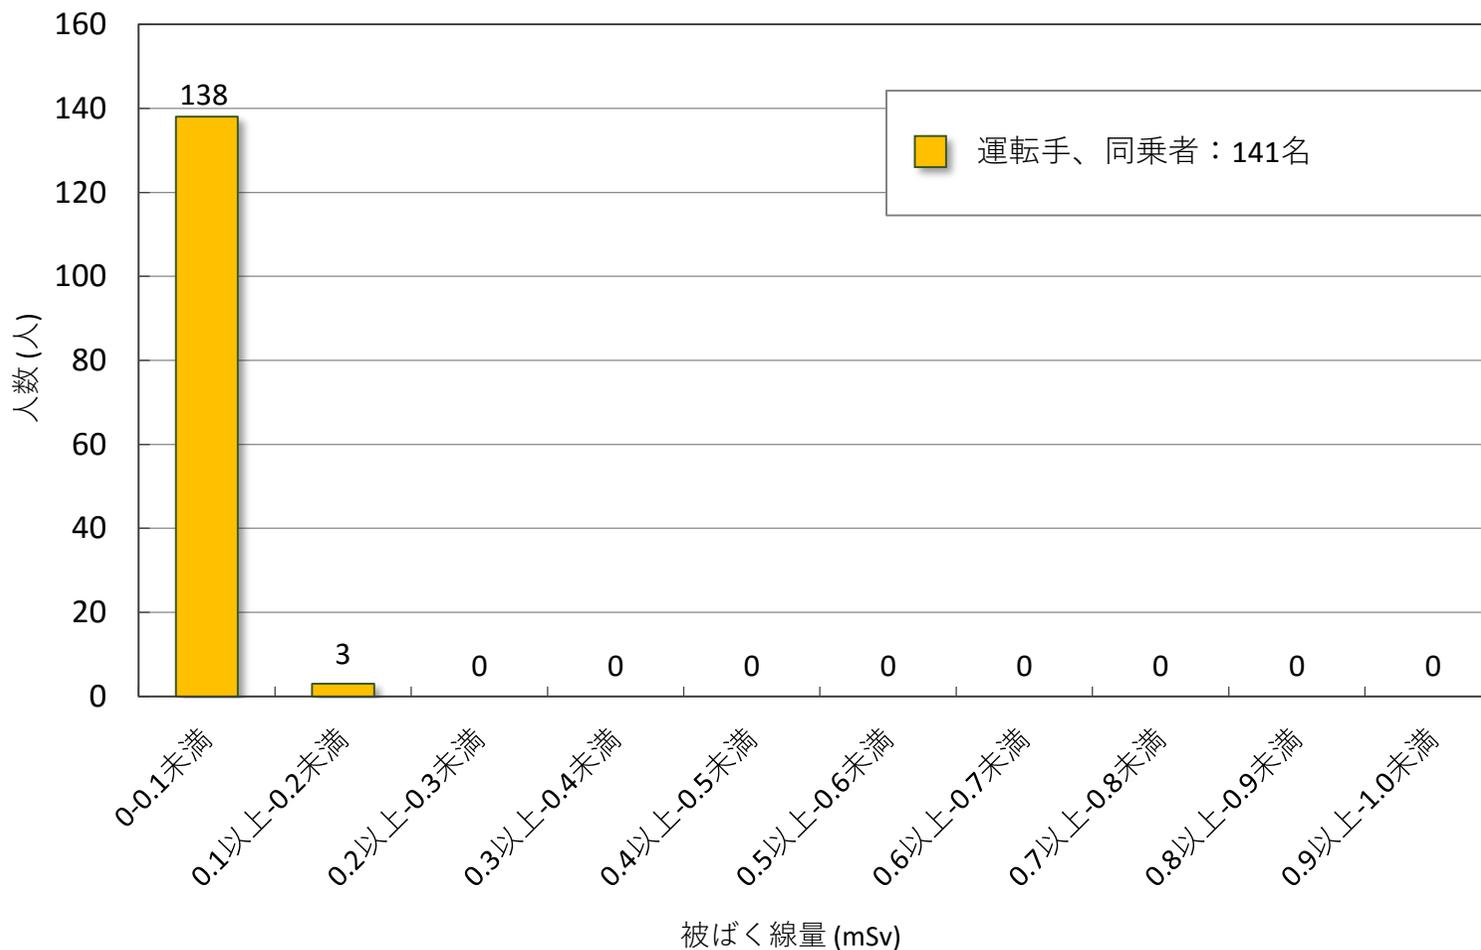
(2) 測定結果 (H29年11月～H30年5月)

② 運転手、同乗者

(電子ポケット線量計による測定結果)

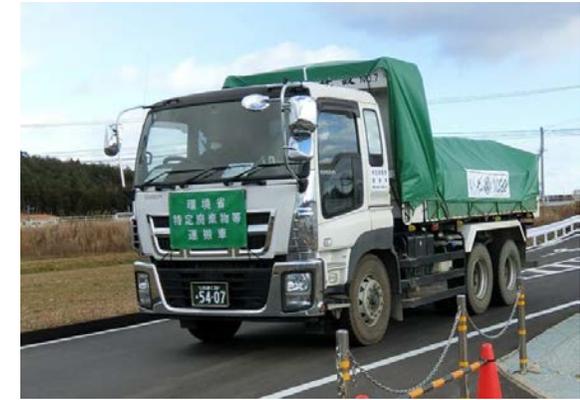
○特定廃棄物の輸送経路における空間線量率測定調査※1では、輸送車両1台の通過時の空間線量率の上昇分は**最大0.08 μ Sv/h**※2であった。

※1：輸送経路5地点における7:00~19:00の空間線量率を時定数3秒、10秒ごとに測定・記録

※2：国道6号線からの搬入道路沿道にて、車両との離隔距離4m地点で計測

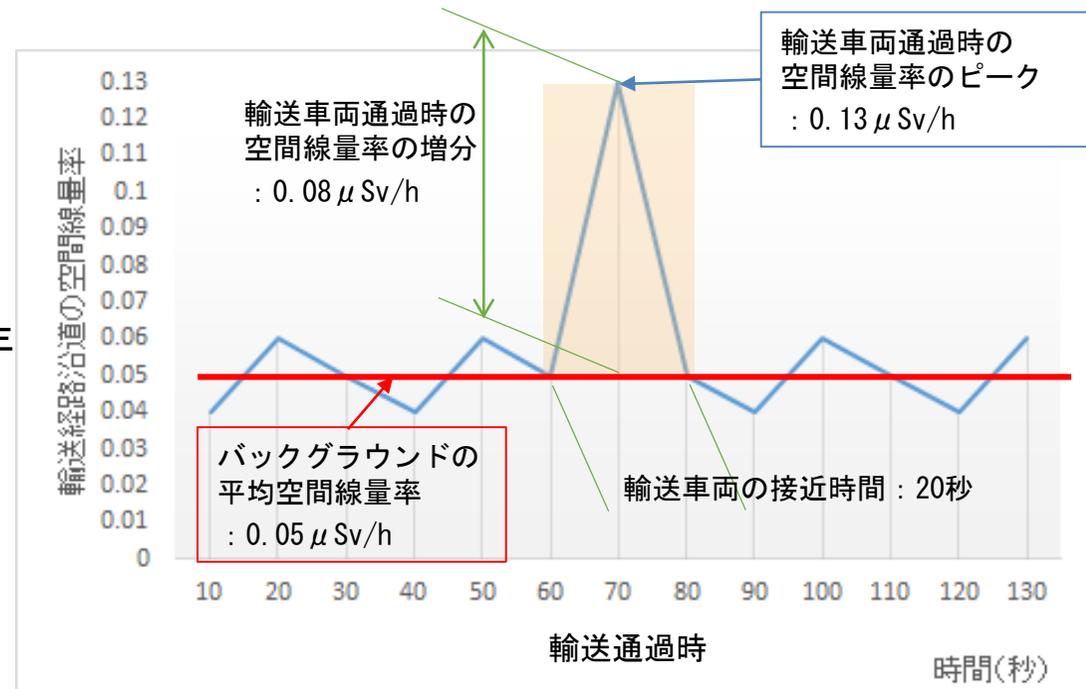
輸送車両通過時の空間線量率のイメージ

○輸送車両の走行による年間の追加被ばく線量は、保守的に見積もっても**0.0072mSv/年**と試算される。

=0.08 μ Sv/h/台 × 20秒/台 × 65台/日 × 248日/年
