# これまでの輸送・埋立の 状況等について

資料 1

# 輸送・埋立等の実績について

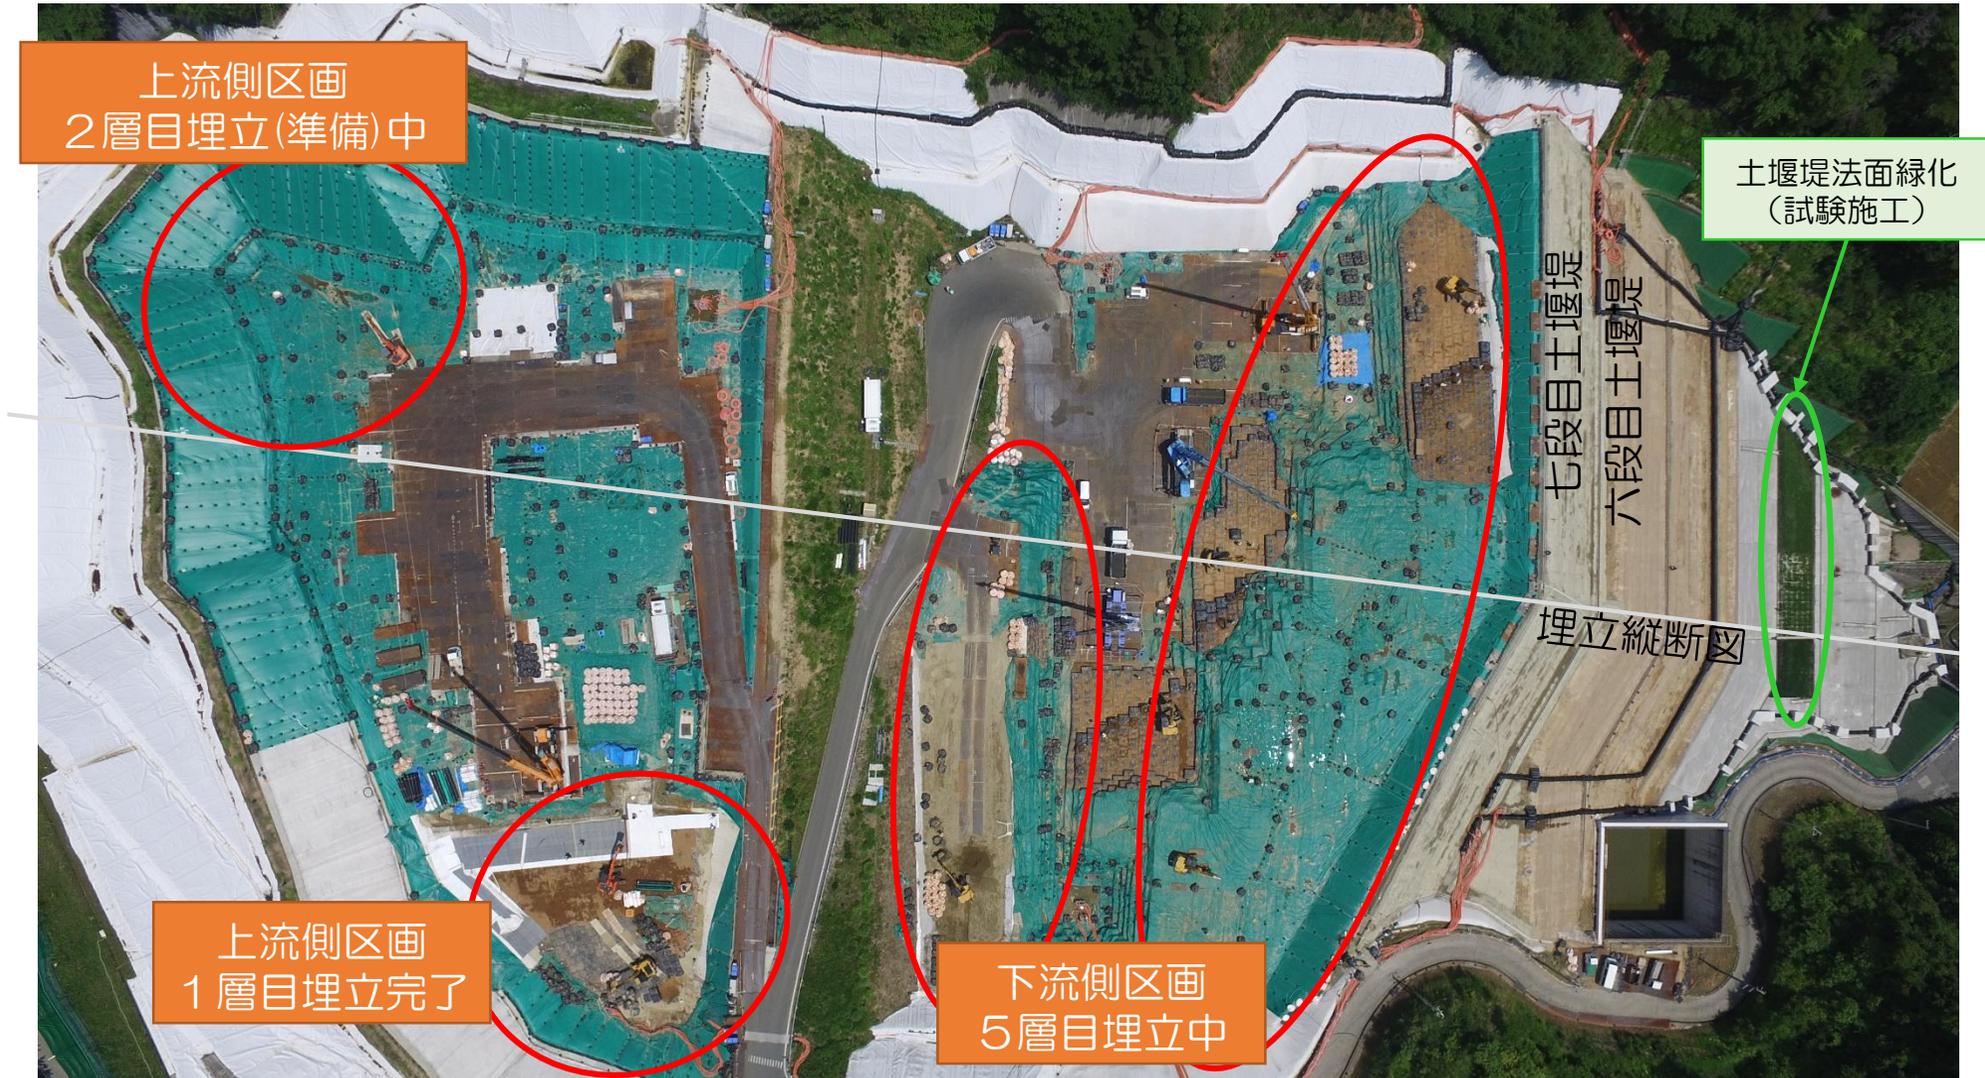
写真：令和元年6月26日撮影

# 事業の進捗状況①埋立地内の状況について

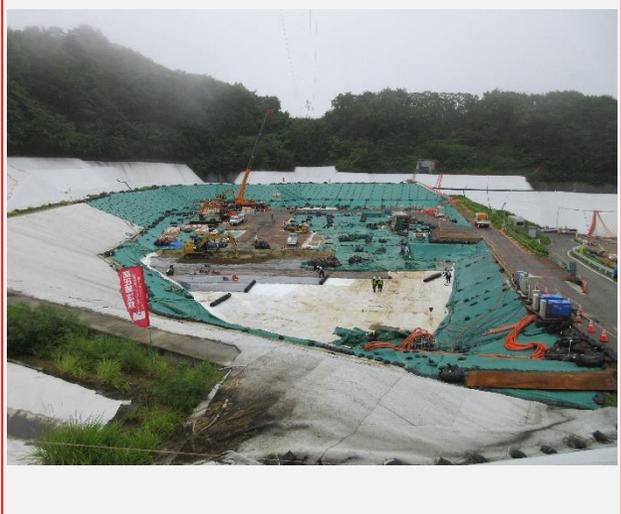
上流側区画の埋立状況

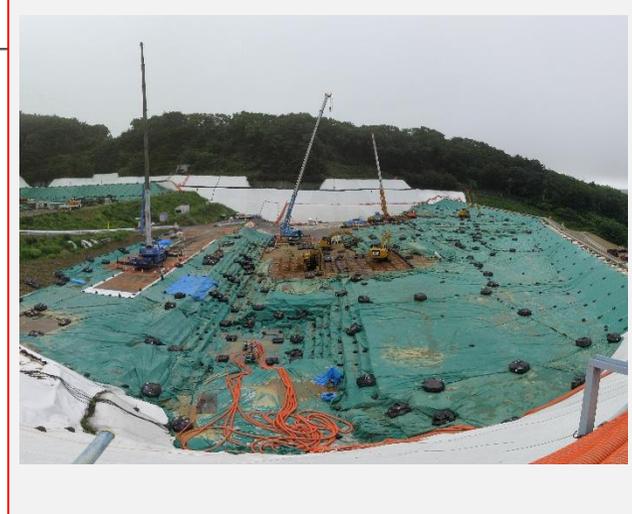
下流側区画の埋立状況

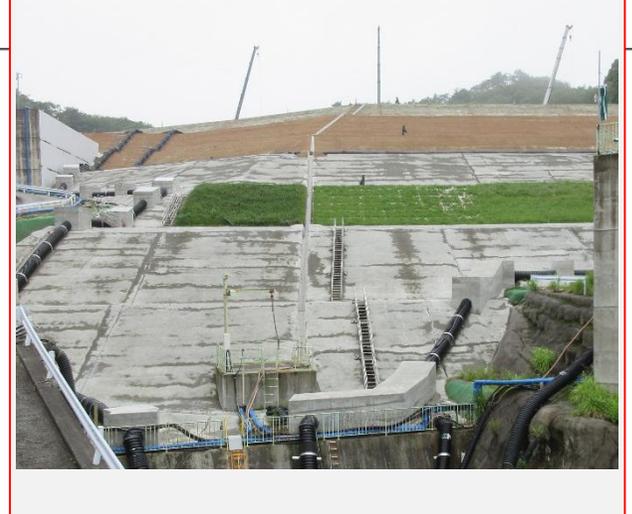
土堰堤法面緑化の状況

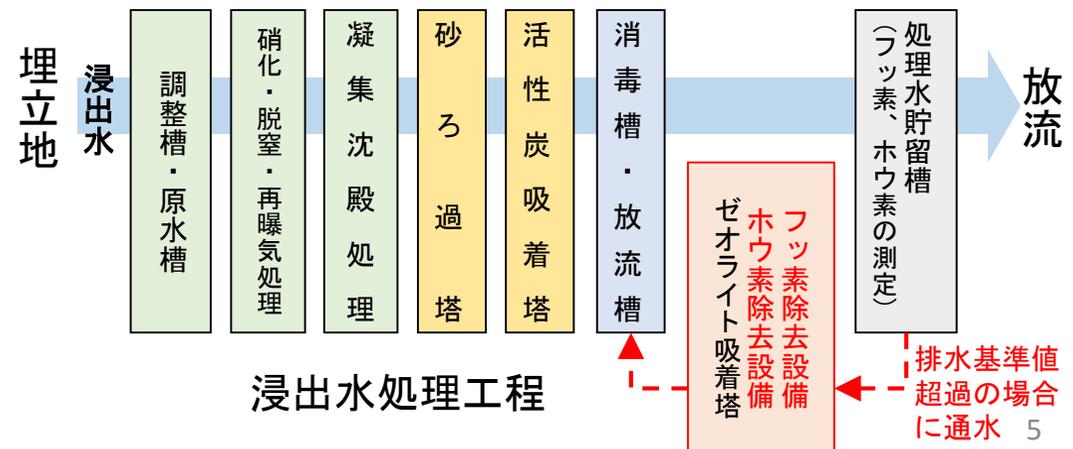
- フッ素及びホウ素の除去は、吸着材に浸出水を通水し吸着除去する方式
- セシウムと同様、放流前の処理水槽ごとにフッ素・ホウ素を分析し、排水基準値を超える場合に除去設備を使用
- 浸出水処理施設の日処理能力150m<sup>3</sup>に対し最大で60m<sup>3</sup>/日を除去設備に通水
- 再度、処理水槽ごとにフッ素・ホウ素を分析し、排水基準値未滿を確認し放流

## フッ素・ホウ素除去設備の概要

フッ素除去設備	ホウ素除去設備
除去設備の方式	圧力下向流式 吸着塔型	シート状充填材式 圧力通水吸着筒型
設置基数	1基	1基
除去設備通水量	最大60m <sup>3</sup> /日	最大60m <sup>3</sup> /日
処理水質	10mg/L⇒6mg/L	12mg/L⇒7.2mg/L
排水基準値	8mg/L以下	10mg/L以下
浸出水原水濃度 (H29.4～H31.3測定)	最大値6.5mg/L	最大値9.3mg/L

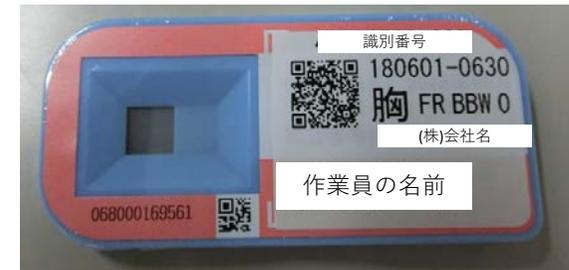
ガラスバッジ

電子ポケット線量計

- 特定廃棄物埋立処分施設及び各保管場所での作業者は、ガラスバッジ線量計と電子ポケット線量計の2種類の線量計を併用して測定・記録している。
  - ガラスバッジ線量計：1か月毎の線量を測定し、累積被ばく量を記録（放管手帳に記録）
  - 電子ポケット線量計：1日毎の線量を測定し、当月の被ばく量を把握
- 輸送車両の運転手等は、1日毎の被ばく線量を電子ポケット線量計で測定し記録している。

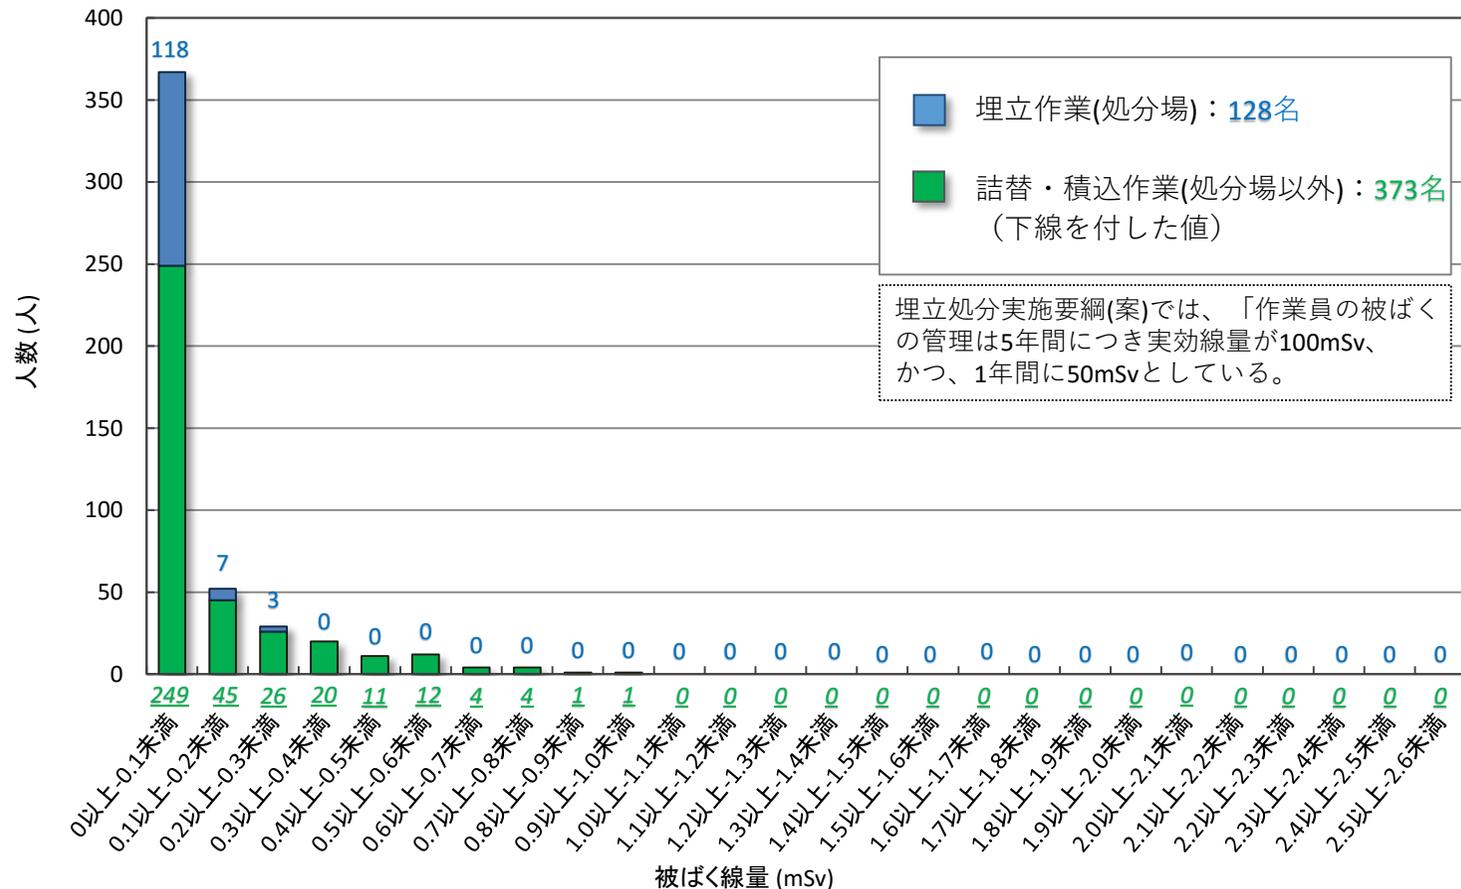
### ① 埋立作業(処分場)、詰替・積込作業(処分場以外)

(ガラスバッジ線量計による測定結果)

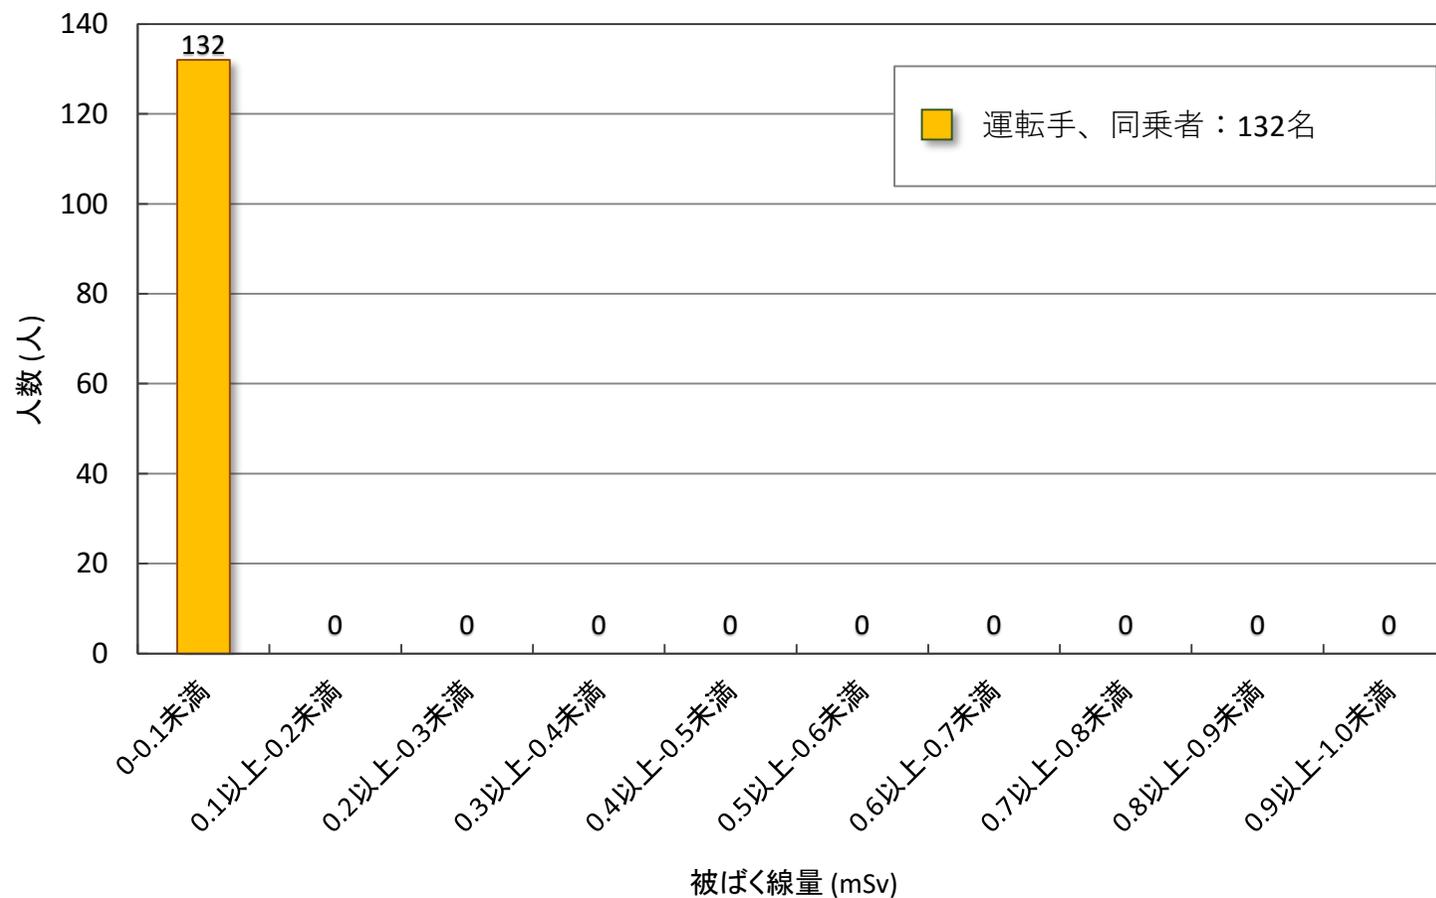
### ② 運転手、同乗者

(電子ポケット線量計による測定結果)

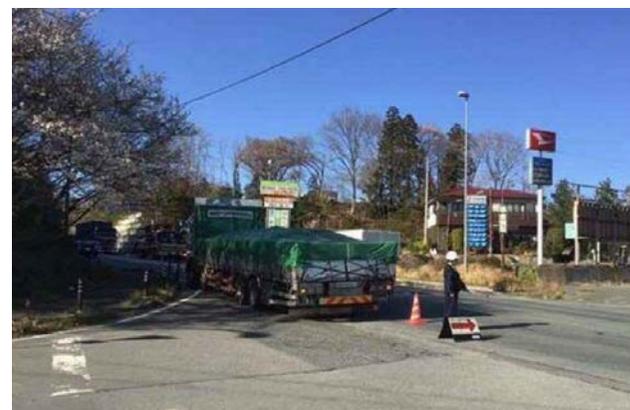
- ・平成31年4月9日午後2時頃、国道6号の檜葉町役場付近を走行中の輸送車両にエンジントラブル発生、路肩に停車。運行管理室へ状況を連絡し、パトロール車が現地へ急行。
- ・約30分後には警察が現地に到着、交通誘導を開始。
- ・輸送事業者による車両周囲の空間線量率を測定、基準値内であることを確認。
- ・けん引車が現地に到着、埋立処分施設の駐車場まで当該輸送車両をけん引し、積載する収納容器を別車両に積み替えた後、ゲートモニタ前にて待機（午後7時半頃）。
- ・翌日、埋立処分完了。

車両停止の状況

- ・車両点検の結果、排気ガス還流システムの電磁バルブの不具合と判明。
- ・当該車両は、定期点検時（平成30年10月）に良好であることを確認している。
- ・電磁バルブの不具合は日常点検等で発見するのは困難。

- ・特定廃棄物の輸送を行う運転手及び同乗者にトラブルについて周知
- ・同様な事象に備え、緊急時の連絡体制について再教育を実施。

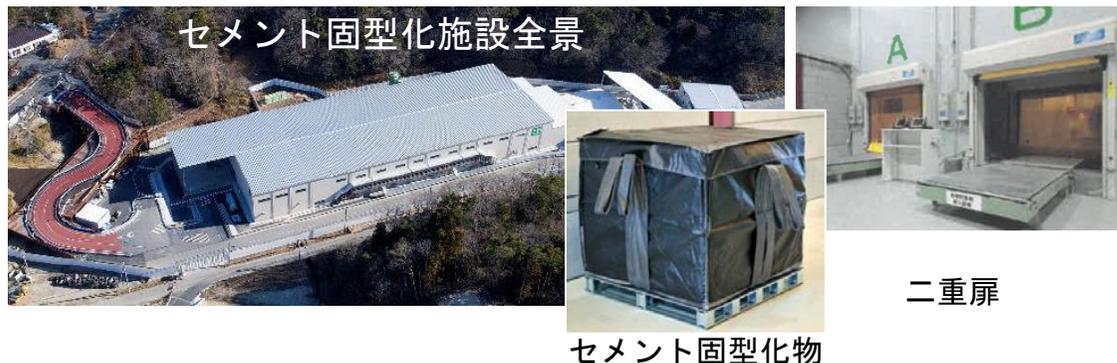
## ① セメント固型化処理施設の本格稼働までの流れ

- 建設工事【主な安全対策】
  - ・建物基礎に遮水シートを敷設し汚染物質の地下浸透を防止
  - ・集じん機や二重扉など環境対策設備、作業員の安全を確保する無人化した設備の整備 等

- 性能確認（平成31年2月9日～3月8日）
  - ・系列毎に連続10日間の処理運転
  - ・セメント固型化物の品質確認

- 本格稼働（平成31年3月20日～）
  - ・1系列運転（60 t /日程度）を開始。
