これまでの輸送・埋立の 状況等について

資料 1

事業の進捗状況①埋立地内の状況について

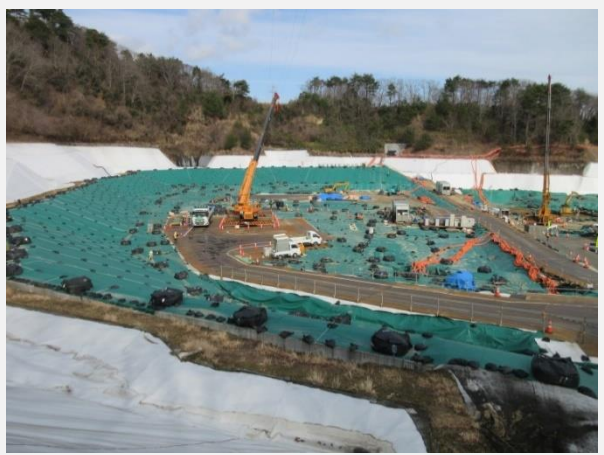
上流側区画の埋立状況

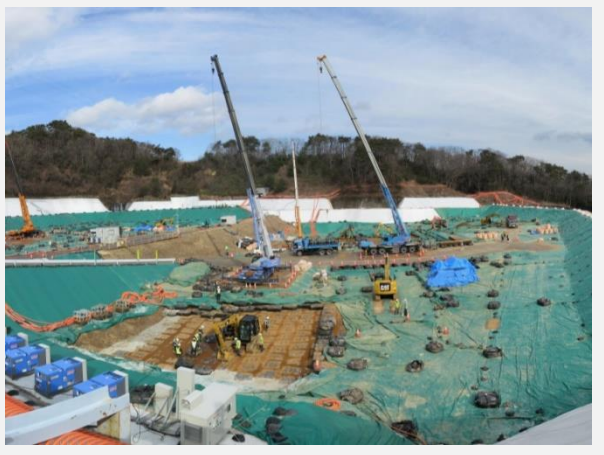
下流側区画の埋立状況

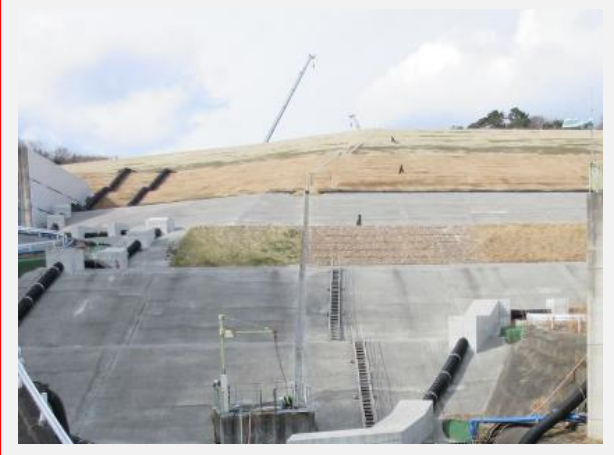
土堰堤法面緑化の状況

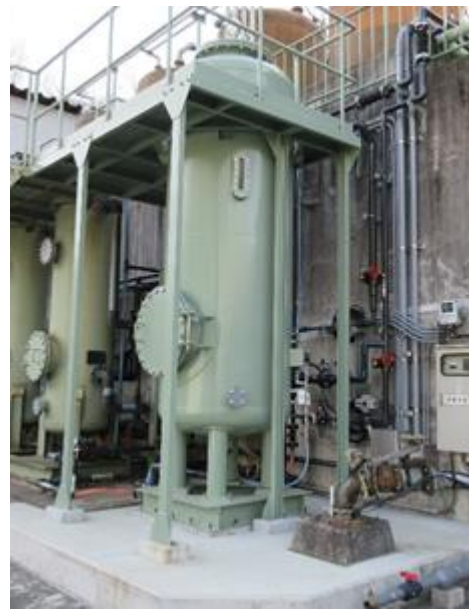
- 令和元年8月末にフッ素及びホウ素の除去設備の整備が完了。
- 設備の性能試験を行い、フッ素及びホウ素が除去されることを確認した。

フッ素除去設備

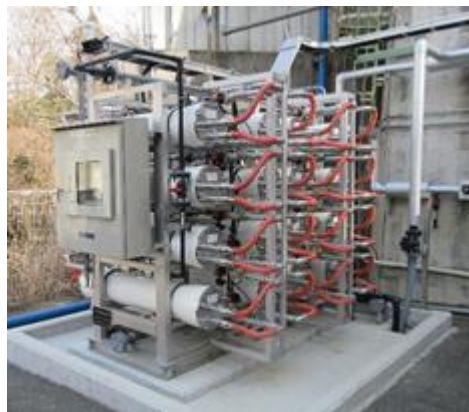
ホウ素除去設備

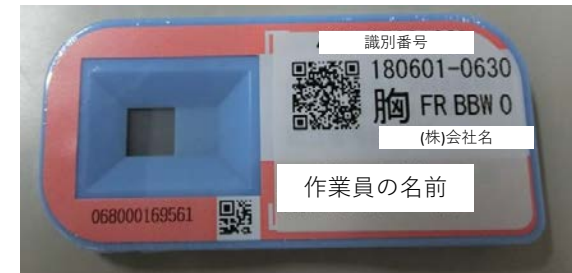
- 特定廃棄物埋立処分施設及び各保管場所での作業者は、ガラスバッジ線量計と電子ポケット線量計の2種類の線量計を併用して測定・記録している。
 - ガラスバッジ線量計：1か月毎の線量を測定し、累積被ばく量を記録（放管手帳に記録）
 - 電子ポケット線量計：1日毎の線量を測定し、当月の被ばく量を把握
- 輸送車両の運転手等は、1日毎の被ばく線量を電子ポケット線量計で測定し記録している。

ガラスバッジ

電子ポケット線量計

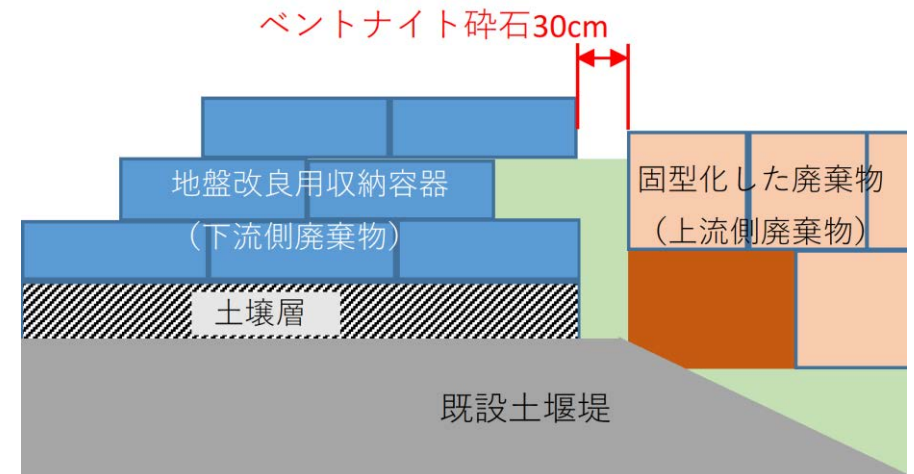
- 変更案は、上・下流区画の埋立てを行いながら区画の境界に30cmの空間を確保し、順次、その空間にベントナイト碎石を充填して壁状の仕切りを築造する構造。
- 壁状に築造するベントナイト碎石(厚さ30cm)は、放射性物質汚染対処特措法で求められる側方の不透水性土壌層となる。

土堰堤を省略し、かつ、廃棄物の埋立てと並行してベントナイト碎石を施工するため、工事の錯綜が少ない(右図)。

変更案(壁状の仕切り)のイメージ

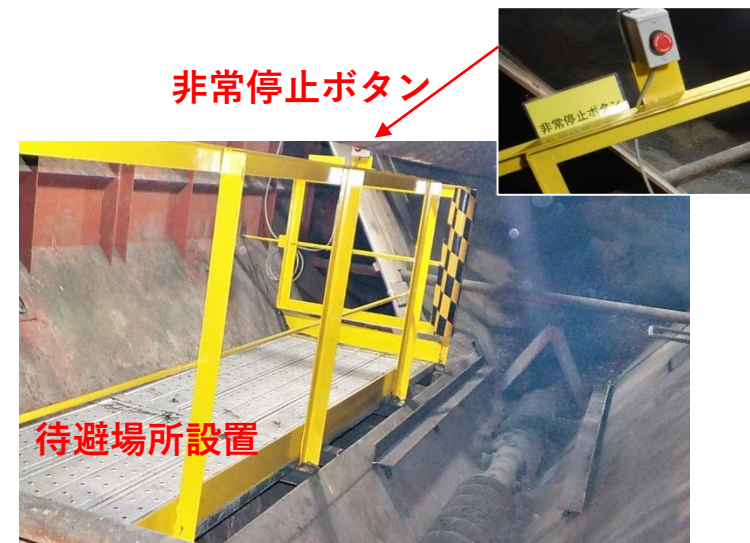
- 令和2年1月21日午後、灰貯留槽内に付着する灰の除去作業中に、作動したスクリーコンベアと鋼製枠(アングル)の間に作業員が足を挟まれ受傷。
- スクリーを作動させる前に作業員が安全な場所に待避すべきであったが、それが作業手順として徹底されていなかったことが主な原因。
- 再発防止策として、作業手順の見直し・周知徹底、灰貯留槽内に待避場所、非常停止ボタンを設置(右写真)。更に、スクリーコンベアをベルトコンベアに変更(本年4月予定)。

応急的対策の状況
