輸送・埋立の状況等について

資料 1

輸送・埋立等の実績について

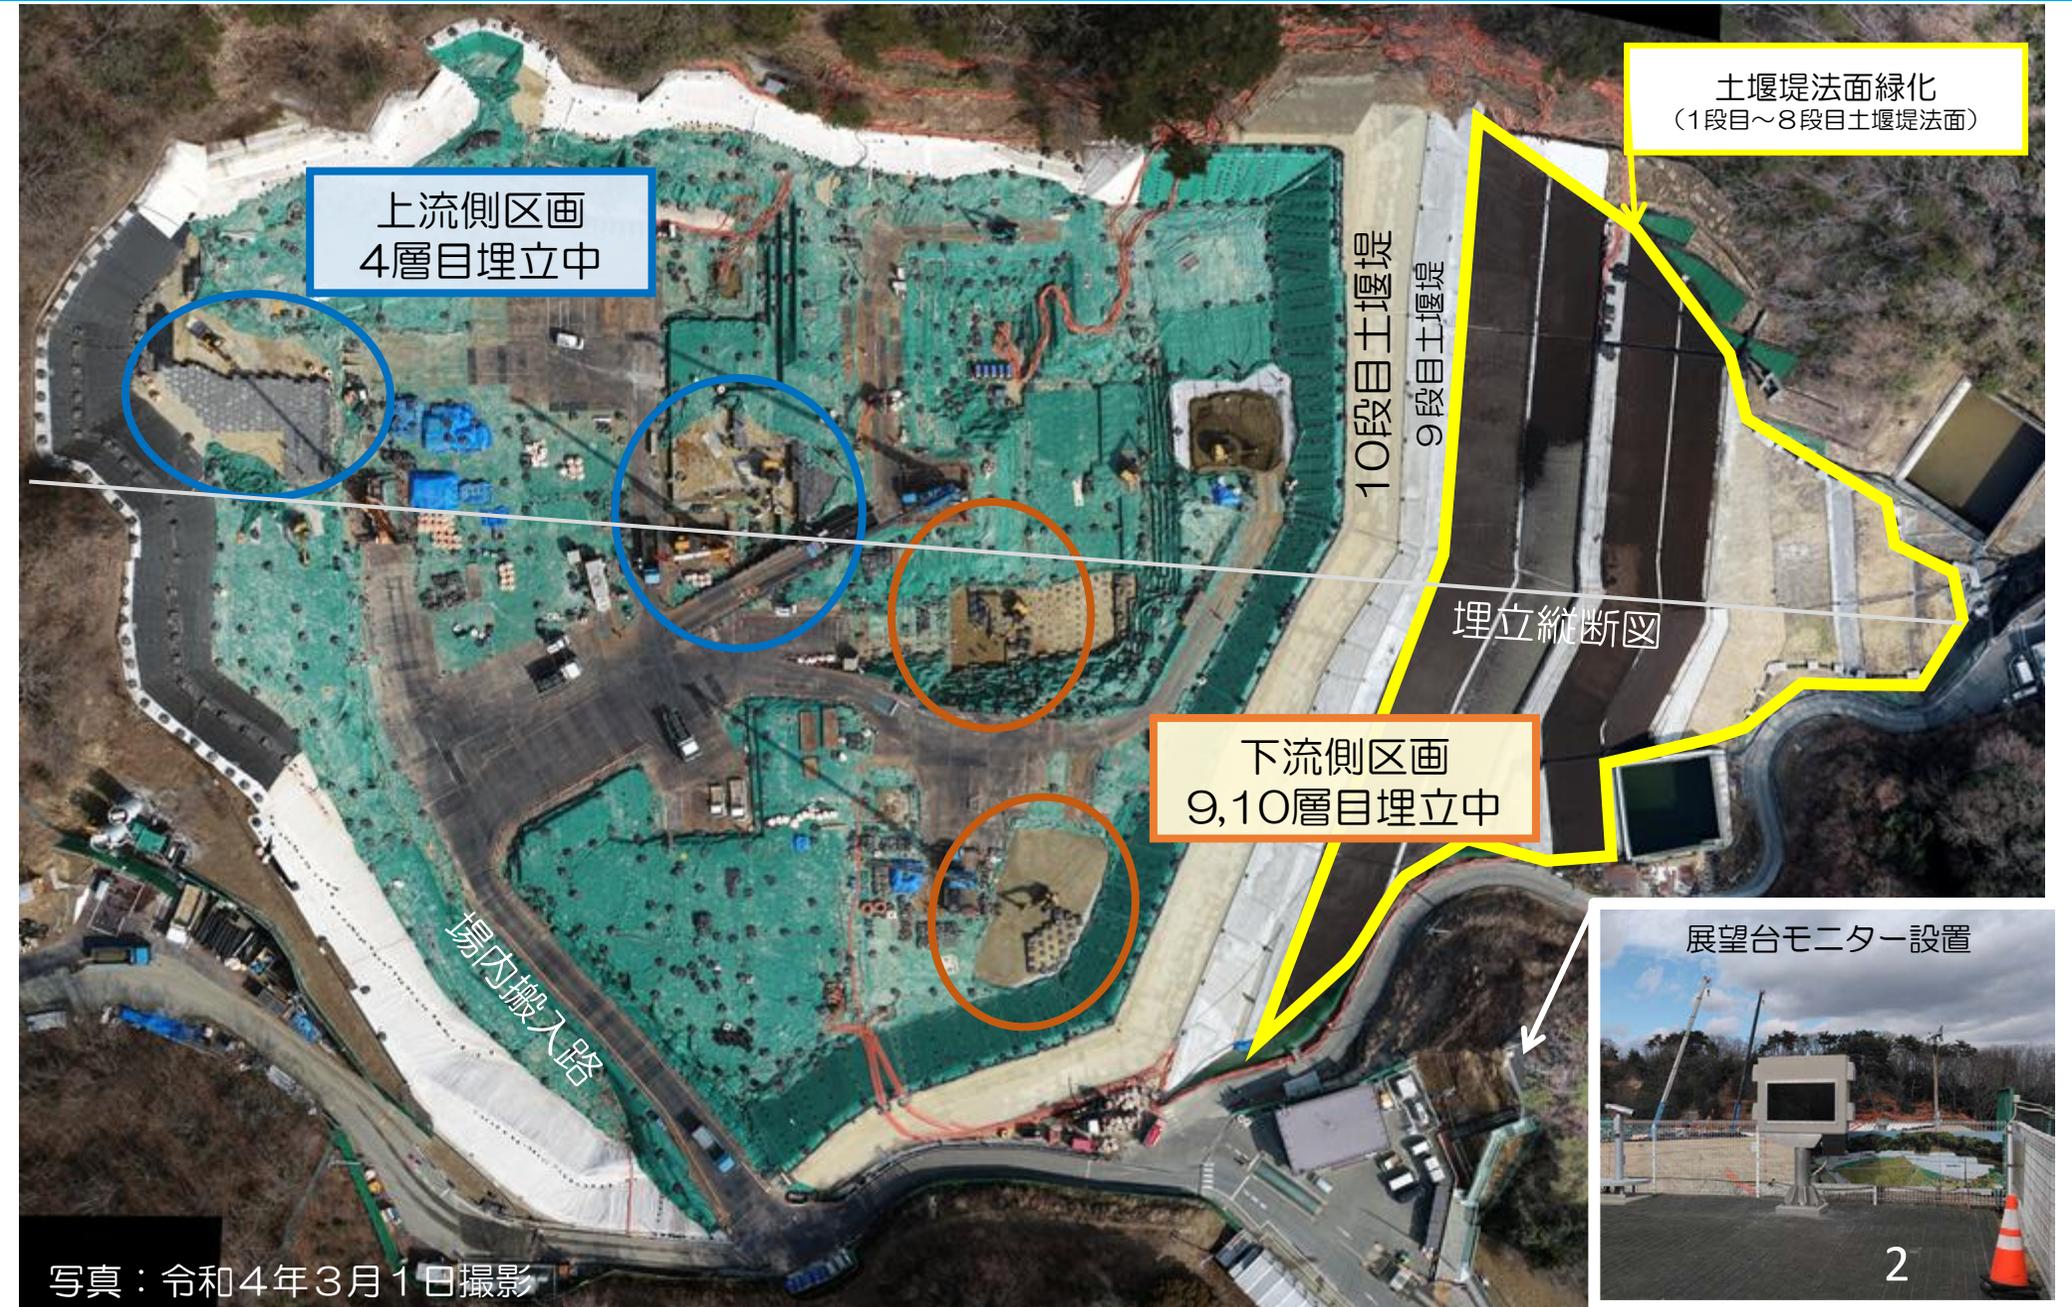
写真：令和4年3月1日撮影

事業の進捗状況① 埋立地内の状況について

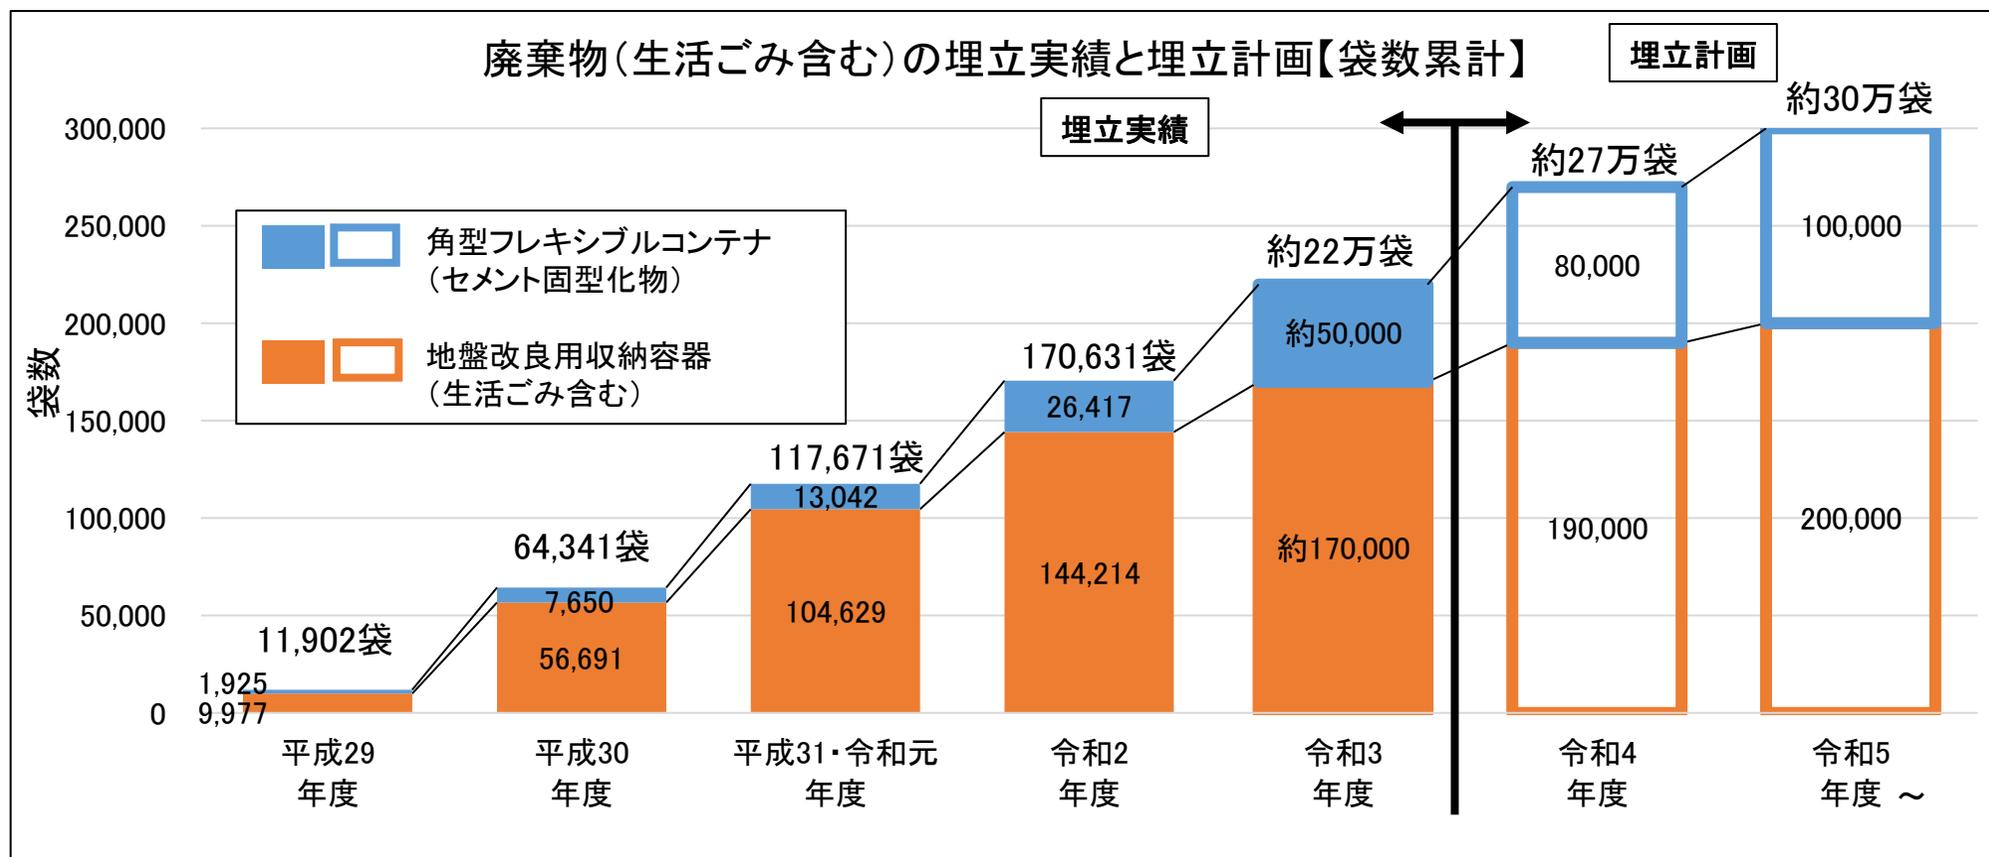
- 特定廃棄物の埋立期間（埋立開始から約6年間）となる令和5年度までの特定廃棄物等の埋立は約30万袋を計画。
- 令和3年度末には約74%の埋立が完了する見込み。
- 特定廃棄物の埋立完了後も双葉郡8町村の生活ごみについては、引き続き約4年間埋立を行う。

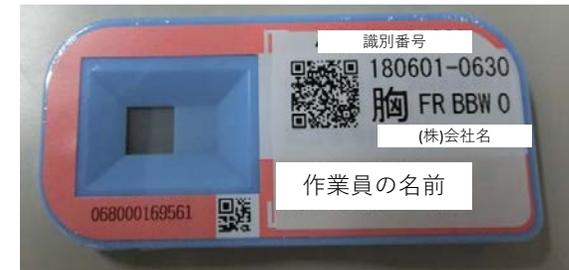
- 特定廃棄物埋立処分施設及び各保管場所での作業者は、ガラスバッジ線量計と電子ポケット線量計の2種類の線量計を併用して測定・記録している。
 - ガラスバッジ線量計：1か月毎の線量を測定し、累積被ばく量を記録（放管手帳に記録）
 - 電子ポケット線量計：1日毎の線量を測定し、当月の被ばく量を把握
- 輸送車両の運転手等は、1日毎の被ばく線量を電子ポケット線量計で測定し記録している。

ガラスバッジ

電子ポケット線量計

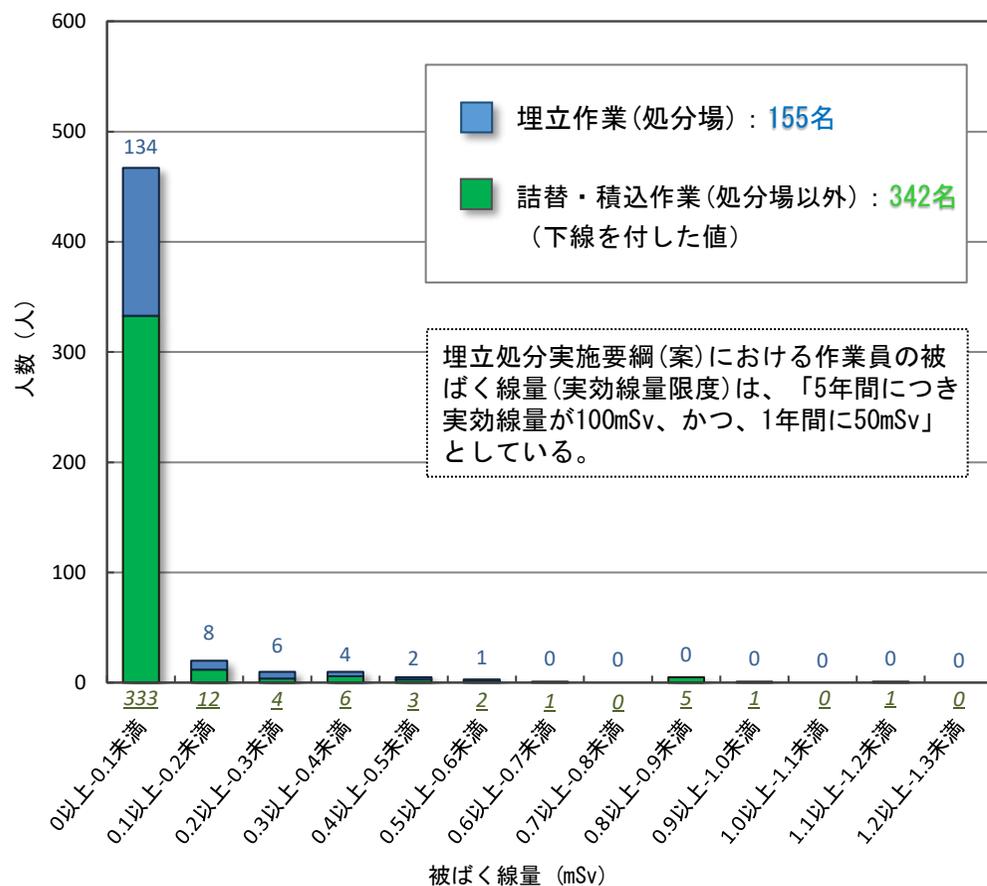
令和2年11月～令和3年10月の測定結果

① 埋立作業(処分場)、詰替・積込作業(処分場以外) (ガラスバッジ線量計による測定結果)

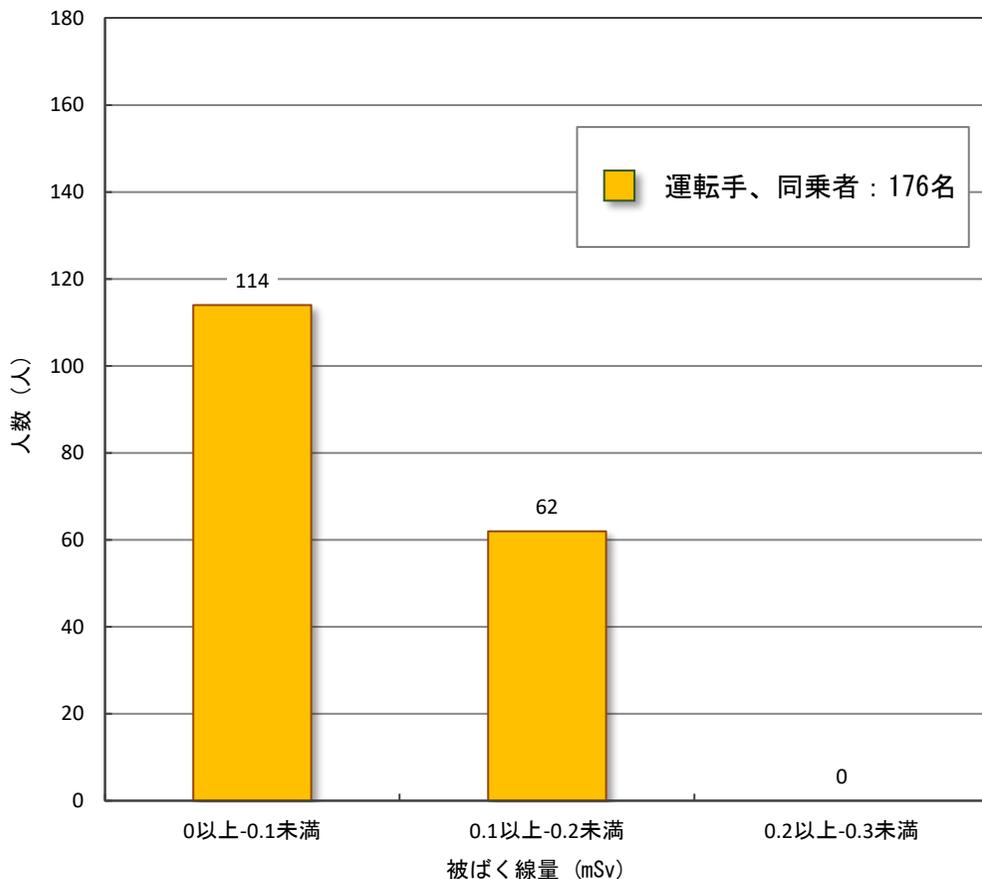
令和2年11月～令和3年10月の測定結果

(電子ポケット線量計による測定結果)

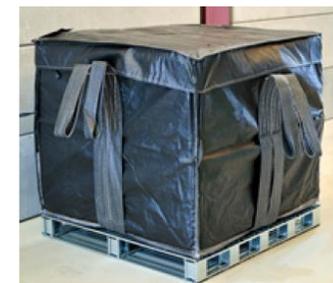
セメント固型化物

- 令和4年2月末現在、48,932袋のセメント固型化物を生産。このうち、40,264袋を特定廃棄物埋立処分施設に搬出。
- 現在は、1日の処理量約160t、セメント固型化物約114袋の生産を継続。
- 特定廃棄物埋立処分施設への搬出は、現在、1日約120袋。
- 空間線量率や地下水等のモニタリング調査を継続して実施しており、これまで測定値に異常は見られていない。

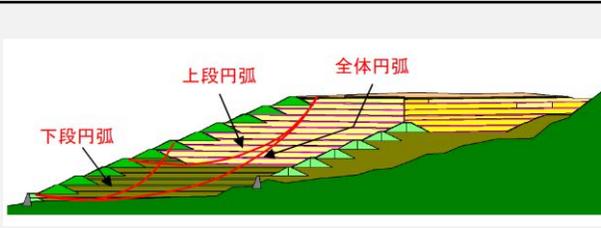
表1 最小安全率となる円弧すべり検討結果

上流側区画の一部に地盤改良用収納容器を埋立てた場合においても安全性に問題ない。具体的には、円弧すべり検討における最小安全率は、変更前と変更後に変化はなく安全率1以上であった（表1）。また、上流側区画を通過する円弧すべり検討においても高い安全率を有している（表2）。

すべり面	常時		地震時	
	[変更前]	[変更後]	[変更前]	[変更後]
全体円弧	2.201	2.201	1.235	1.235
上段円弧	2.218	2.218	1.237	1.237
下段円弧	3.819	3.819	2.243	2.243

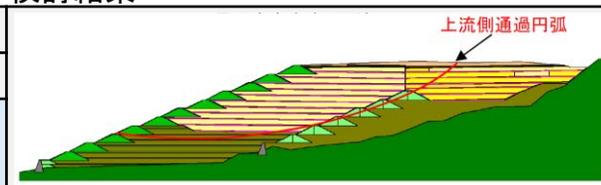
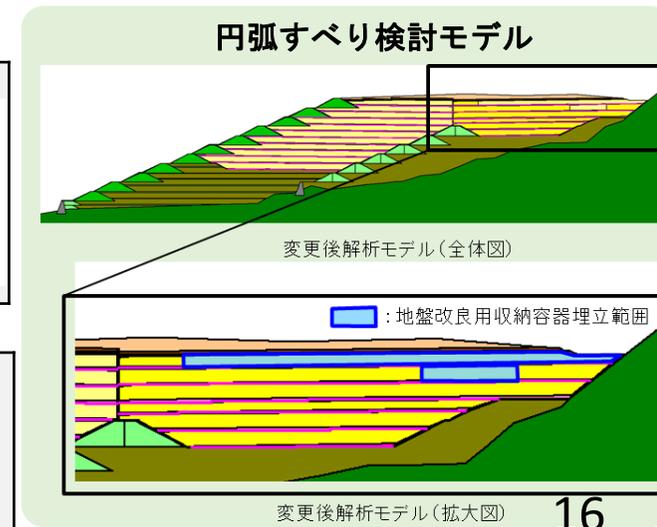
表2 上流側の変更箇所を通過する円弧すべり検討結果

すべり面	常時		地震時	
	[変更前]	[変更後]	[変更前]	[変更後]
上流側通過円弧	4.462	4.334	2.023	1.960

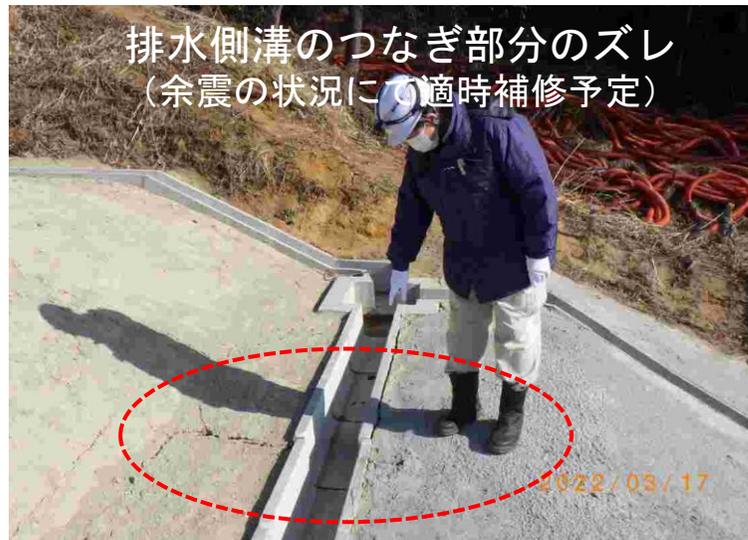
特定廃棄物埋立処分施設

翌17日、緊急時点検を実施。各設備の機能に問題のないことを確認し、通常どおり埋立作業を実施。排水側溝の一部につなぎ部分のズレが生じたが排水機能に影響なし。

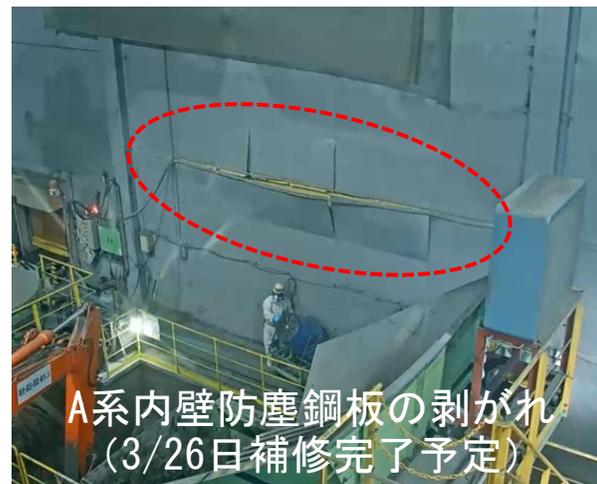
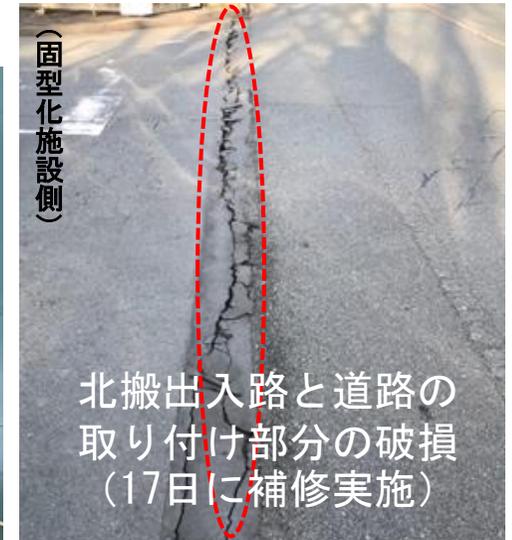
セメント固型化施設

翌17日は施設を休止して点検を実施し、設備に異常のないことを確認。18日はメンテナンスを実施。A系ラインは鋼板補修のため3月22日～25日は休止。その間、B系ラインを2交代で稼働。廃棄物の搬入は、北搬出入路の舗装面、鉄骨支柱の点検のため17日は輸送を休止。補修後、18日から搬入を再開した。

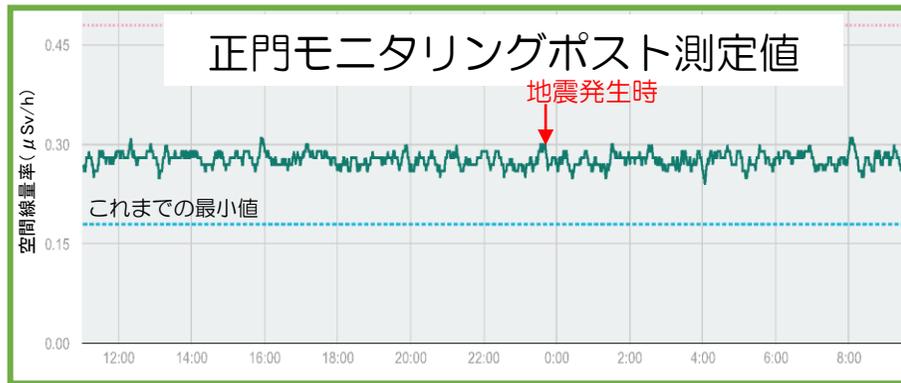
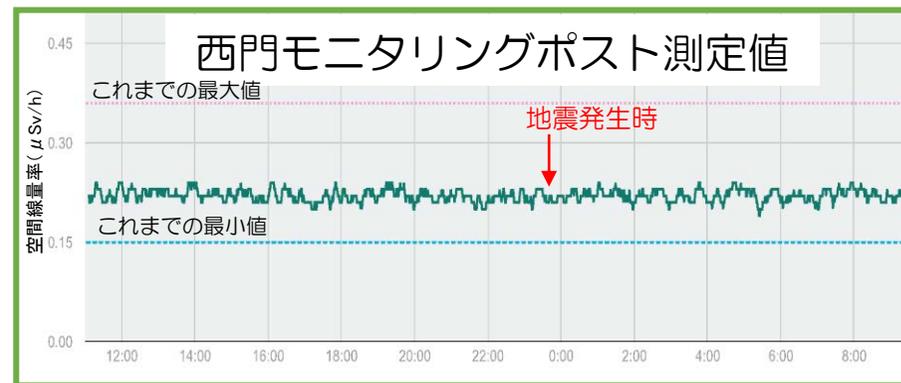
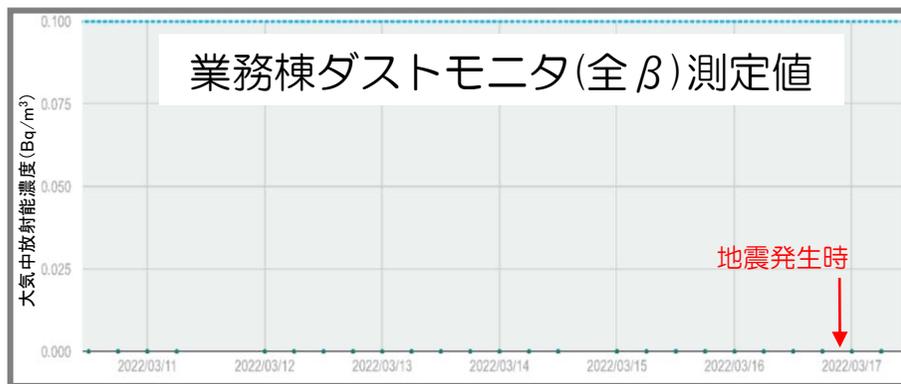
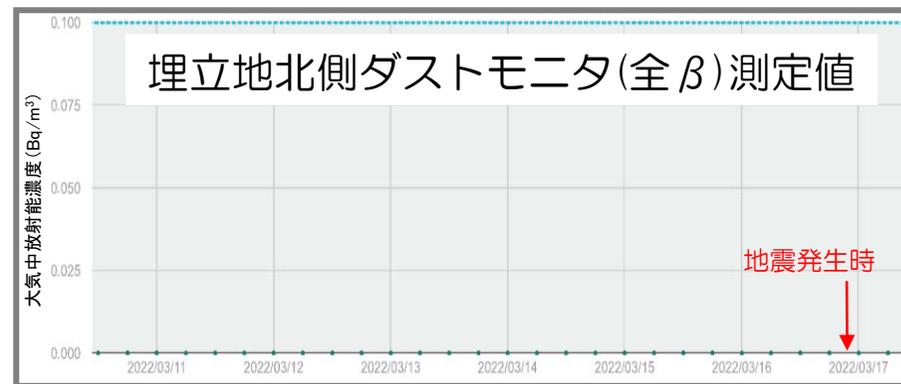
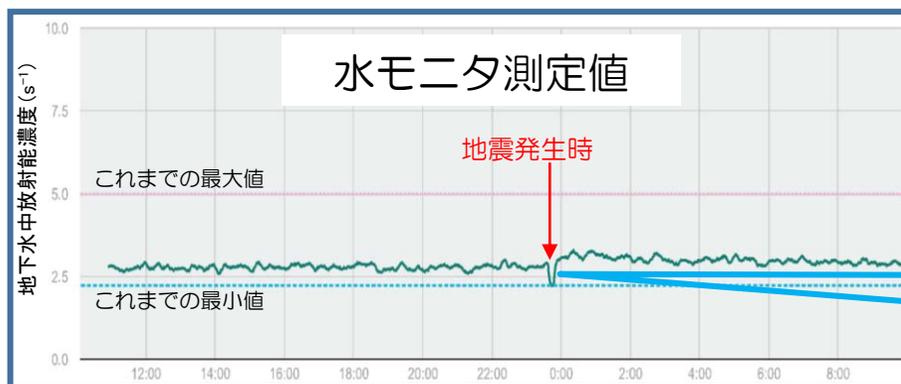
特定廃棄物埋立処分施設内の連続モニタリングの値に特異な変動は見られなかった。

一時的に減少する変動があったが、直ぐに元の測定値レベルに戻っている。

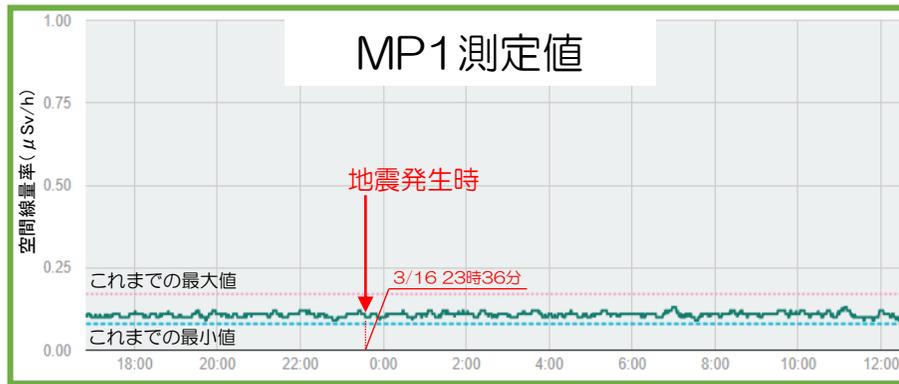
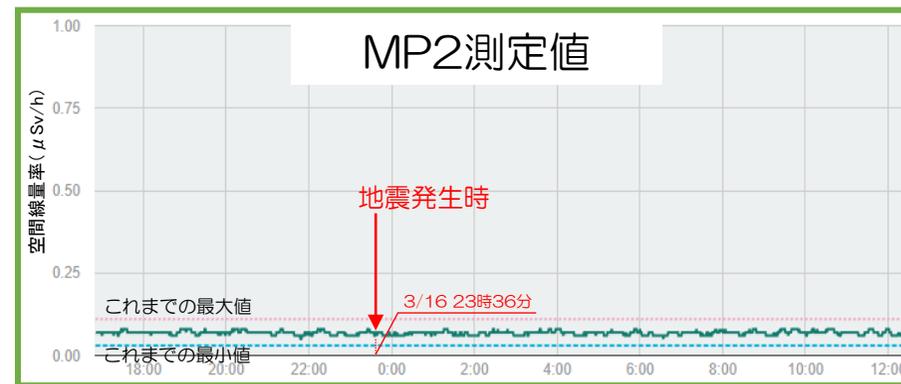
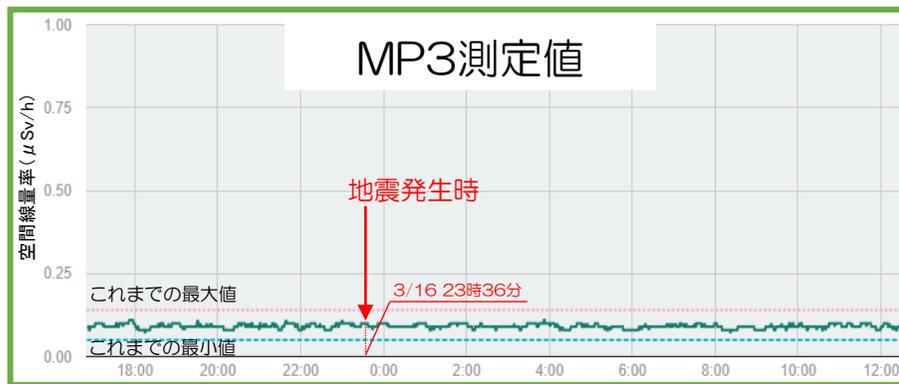
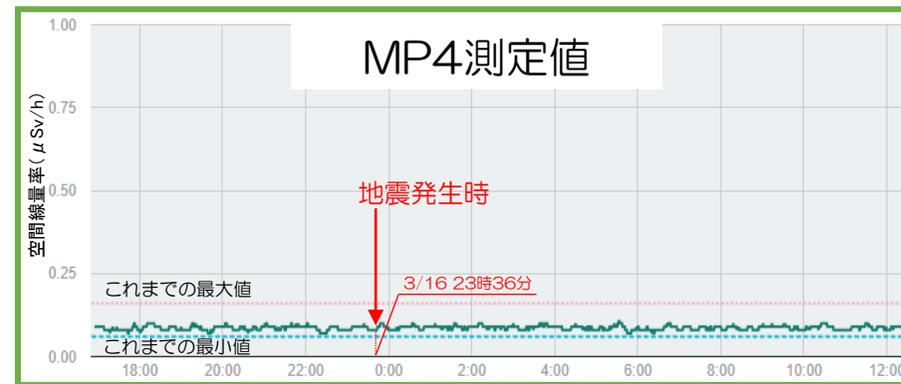
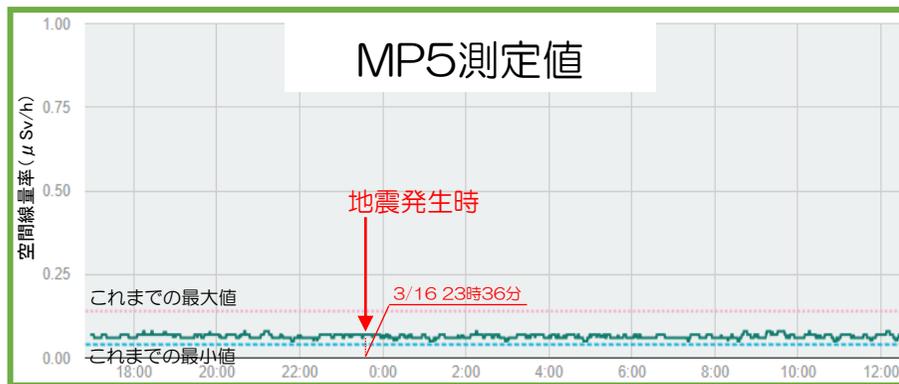
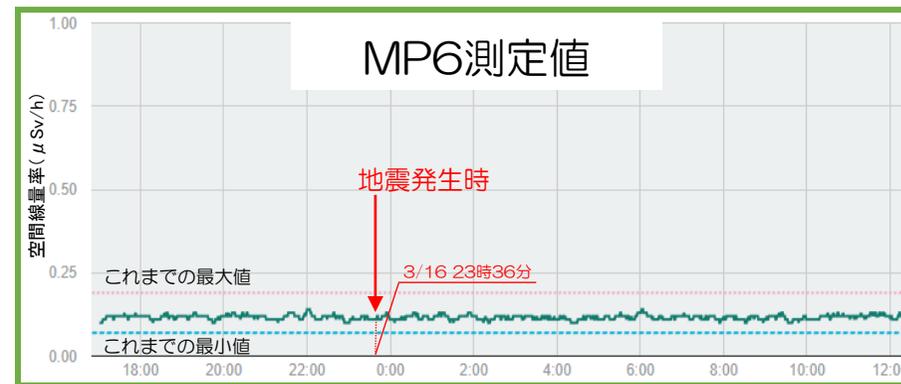
セメント固型化施設の周囲に設置するモニタリングポストの値に特異な変動は見られなかった。
