# モニタリング調査結果について (令和3年 4月～9月)

# 環境モニタリングの結果について

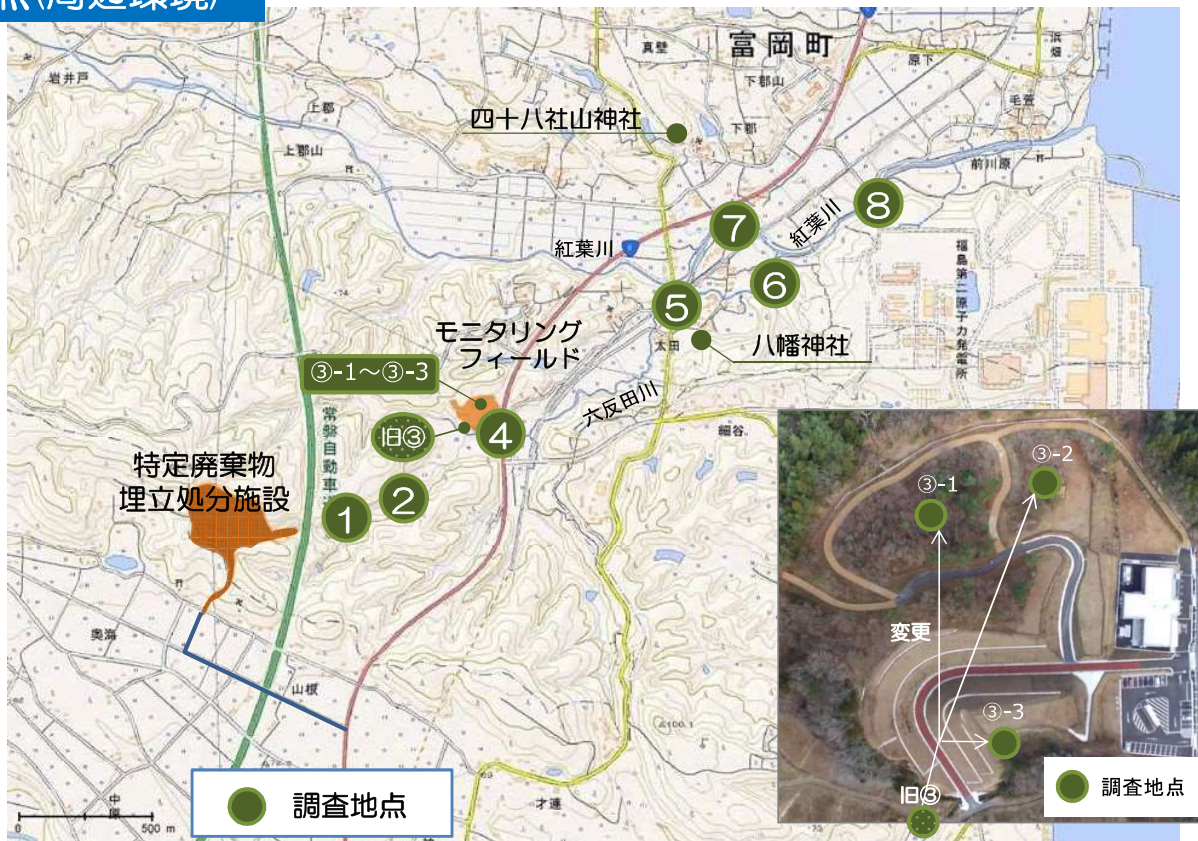
## 調査地点(周辺環境)

- (注) 1) 地点③は、令和元年5月に旧・地点③(河川水調査地点付近)から地点③-1~③-3(モニタリングフィールド)に変更した。  
 2) 地点⑥は、調査地点及びその周辺の工事により、令和2年度の調査を一時中止し、令和3年8月調査から調査地点を紅葉川右岸に移動して再開した。

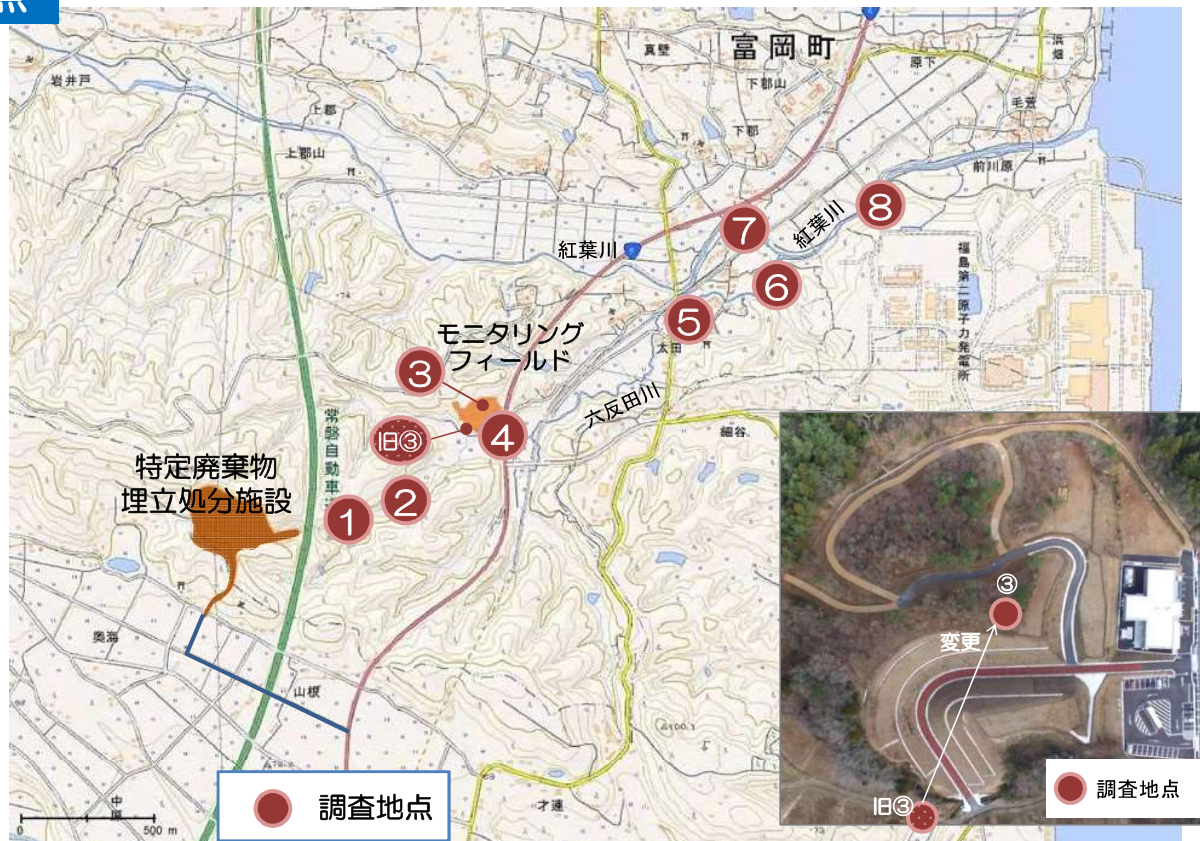
## 調査地点

- (注) 1) 地点③は、令和元年5月に旧・地点③(河川水調査地点付近)から地点③(モニタリングフィールド)に変更した。  
 2) 地点⑥は、調査地点及びその周辺の工事に伴い、令和2年5月～令和3年5月の調査を一時中止し、令和3年8月調査からヨモギのみ調査地点を紅葉川右岸に移動して再開した。

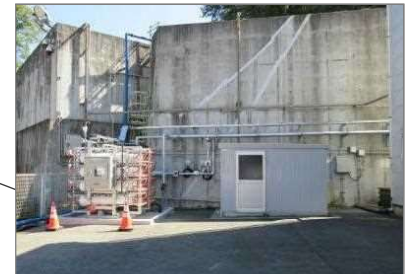
ユニットハウス

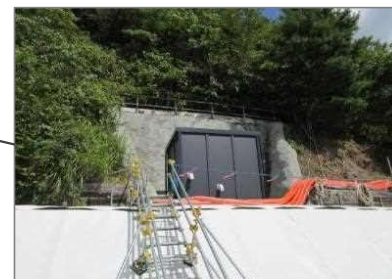
埋立地北側  
(ユニットハウス外観)

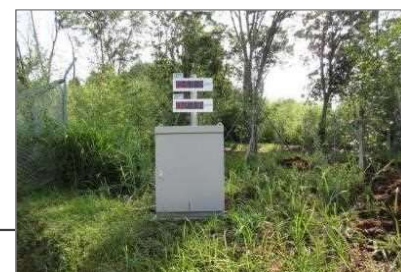
正門付近での表示

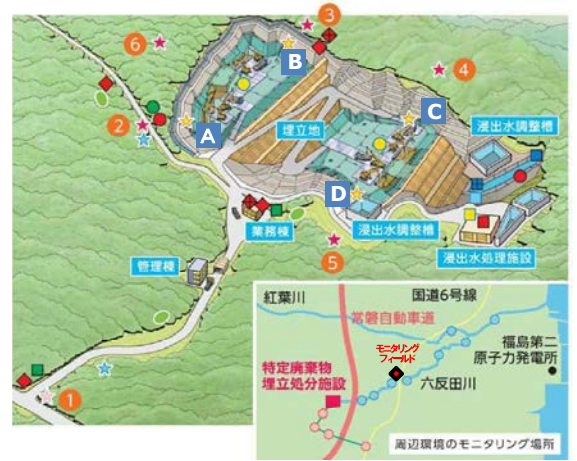
## モニタリング計測箇所

- ★ 敷地境界の空間線量率(6地点)  
(★バックグラウンド1地点を含む)
- ★ 埋立地周囲の空間線量率(4地点)
- ★ 空間線量率(モニタリングポストによる測定)
- 地下水水質(地下水集排水管)(1地点)
- 浸出水原水水質(1地点)
- 処理水水質(1地点)
- 放流水水質(1地点)
- 悪臭(2地点)
- 埋立ガス(2地点)
- 騒音・振動(1地点)
- ◆ 大気中放射能濃度(5地点)
- 雨水中放射能濃度(2地点)
- 植物(松葉)中の放射能濃度(3地点)
- 地下水中放射能濃度(連続測定)
- ◆ 大気中放射能濃度(連続測定)
- 河川水等の放射能濃度(8地点)
- 搬入経路における放射能濃度等(4地点)
