# 輸送・埋立の状況等について

資料 1

# 輸送・埋立等の実績について

# 事業の進捗状況① 埋立地内の状況について

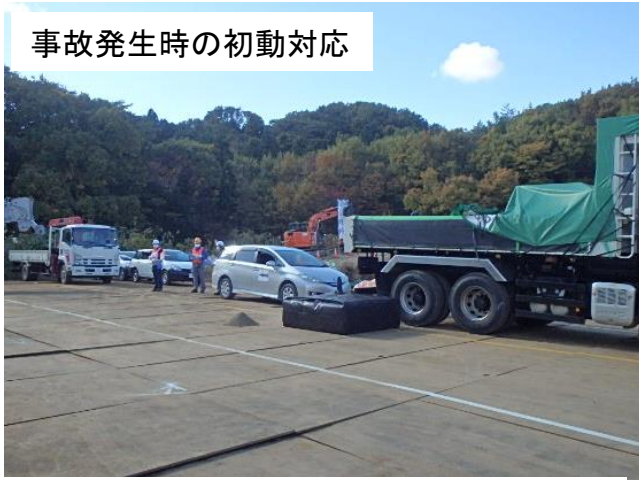
事故発生時の初動対応

運転手は負傷者の状態確認。その後、周辺を確認、発炎筒及び三角停止表示板を設置。廃棄物周囲は立入禁止テープで立入禁止措置を実施して、緊急通報。

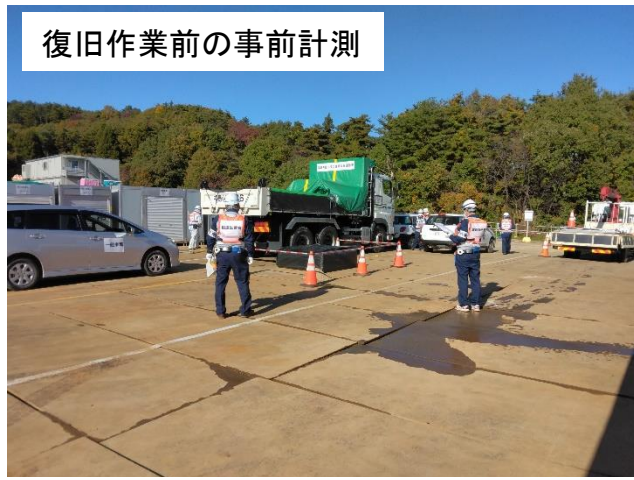
復旧作業前の事前計測

散乱した特定廃棄物の回収作業開始前に、空間線量率を測定し、影響範囲を確認。放射線管理担当者による作業上の注意事項を簡潔に伝達。

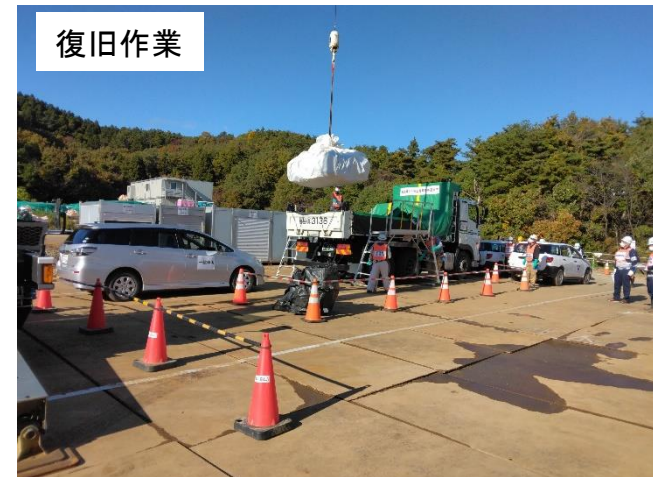
復旧作業

落下した地盤改良用収納容器を防災シートで包み、ダンプ荷台に積み込み。

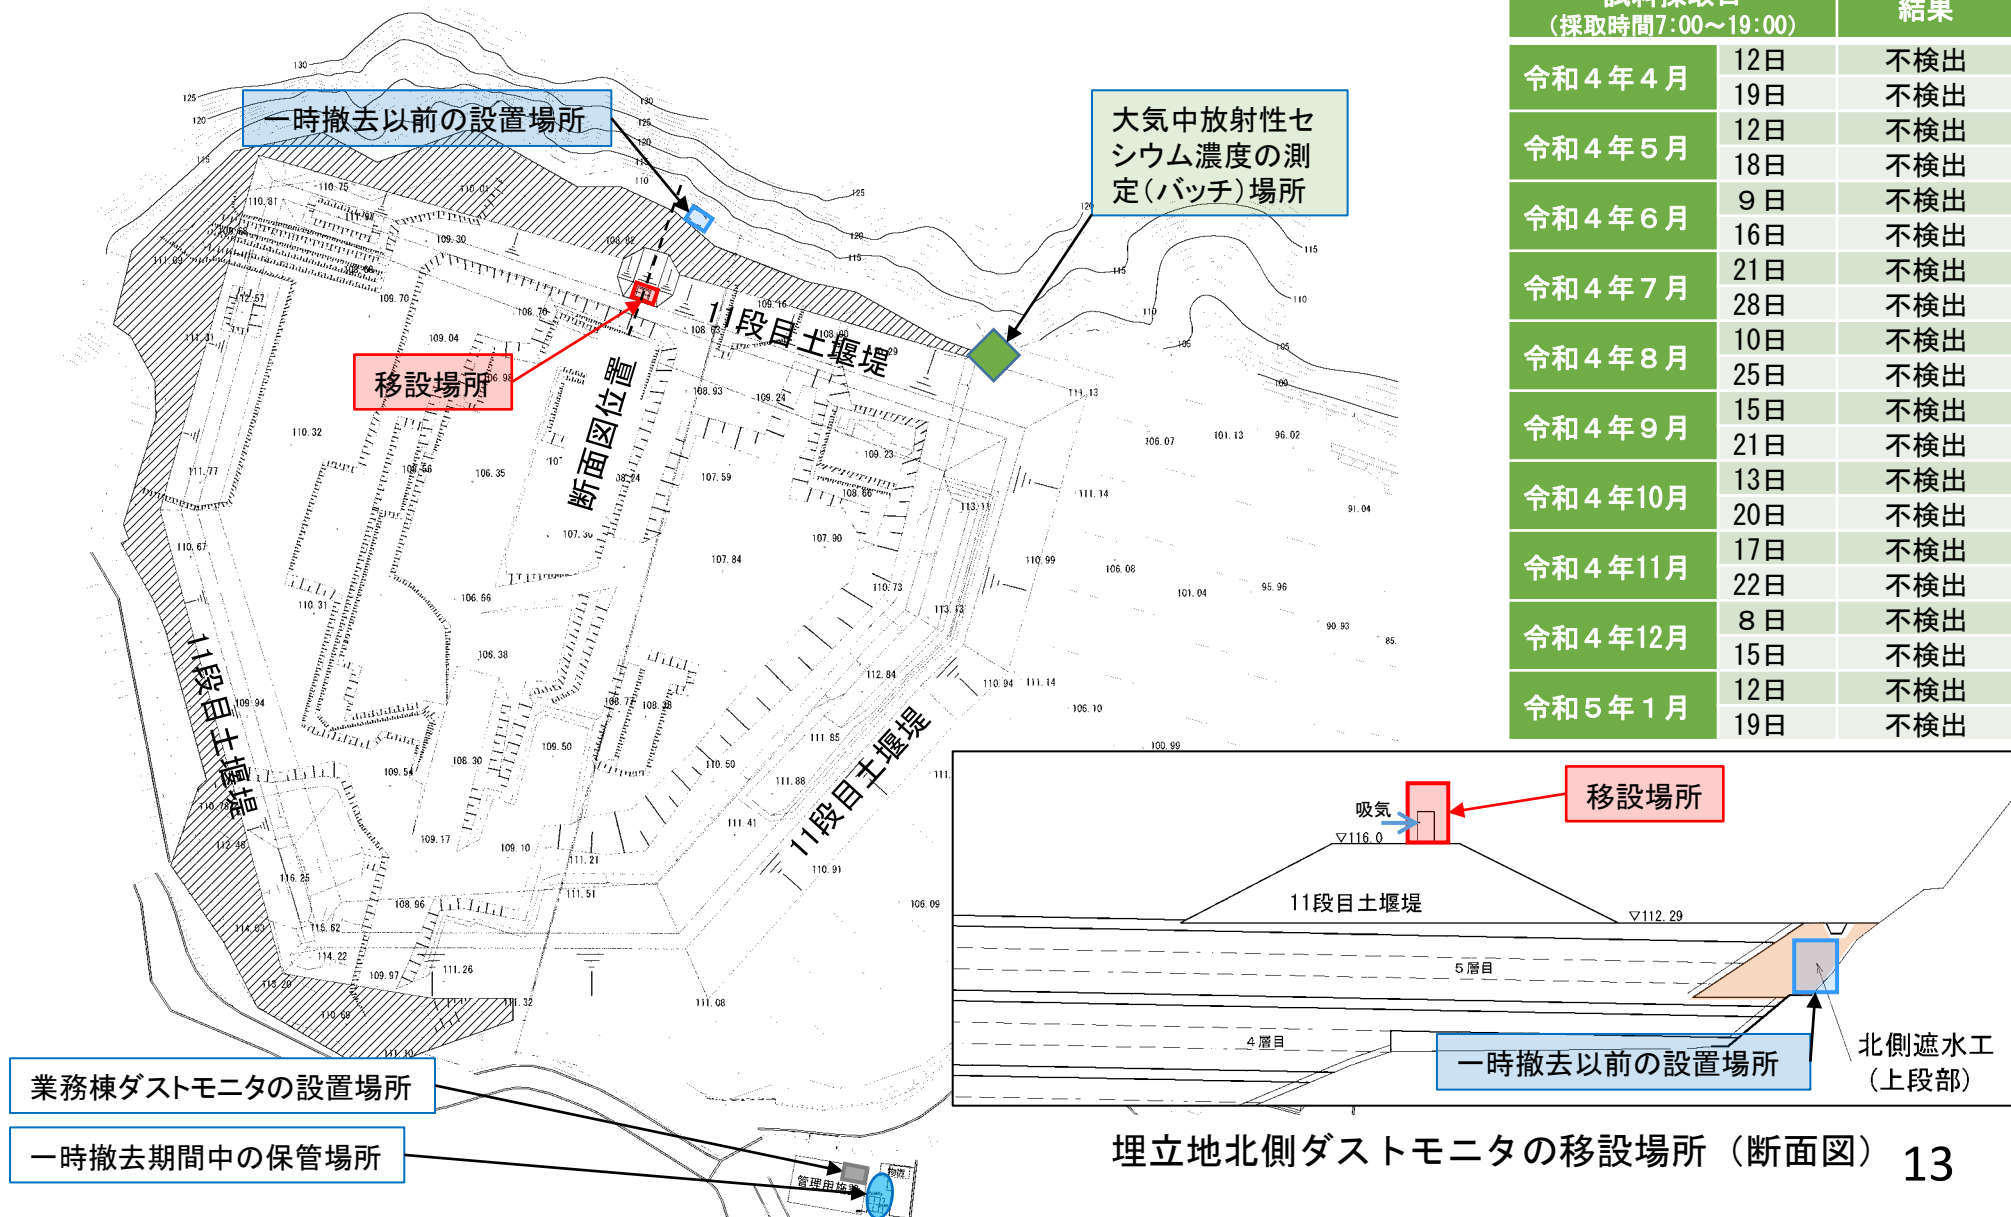
## 埋立地北側ダストモニタの移設場所、大気中放射性セシウム濃度の測定場所

大気中放射性セシウム濃度の測定結果（検出下限値：5 mBq/m<sup>3</sup>）
