# 環境モニタリング調査結果について (令和4年度)

資料 2 - 1

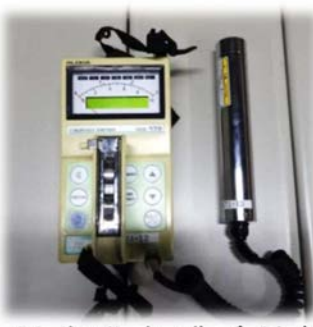
NaIシンチレーションカウンター

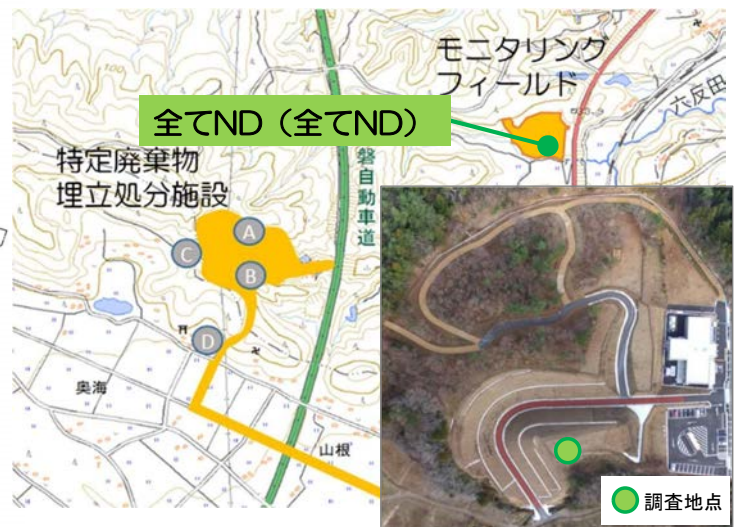
施設の場内における大気（大気浮遊じん）中の放射能濃度（Cs-134,Cs-137）

● R4年度（H29年度～R3年度）  
R4年度：4月～3月の12回測定、A地点は24回測定（月2回測定）  
R3年度：4月～3月の12回測定  
R2年度：4月～3月の12回測定  
H31/R元年度：4月～3月の12回測定  
H30年度：4月～3月の12回測定、モリグ フィールド は11月～3月の5回測定  
H29年度：4月～3月の12回測定、モリグ フィールド は測定なし  
ND：5mBq/m<sup>3</sup>未満

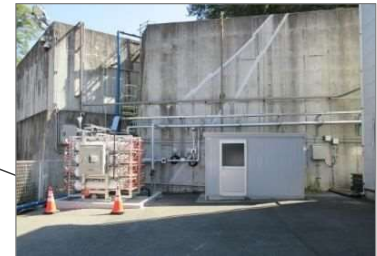
ユニットハウス

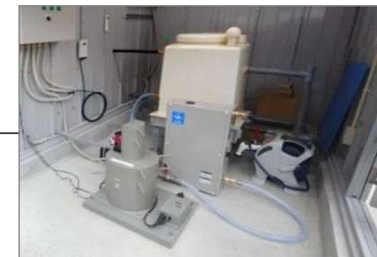
測定装置

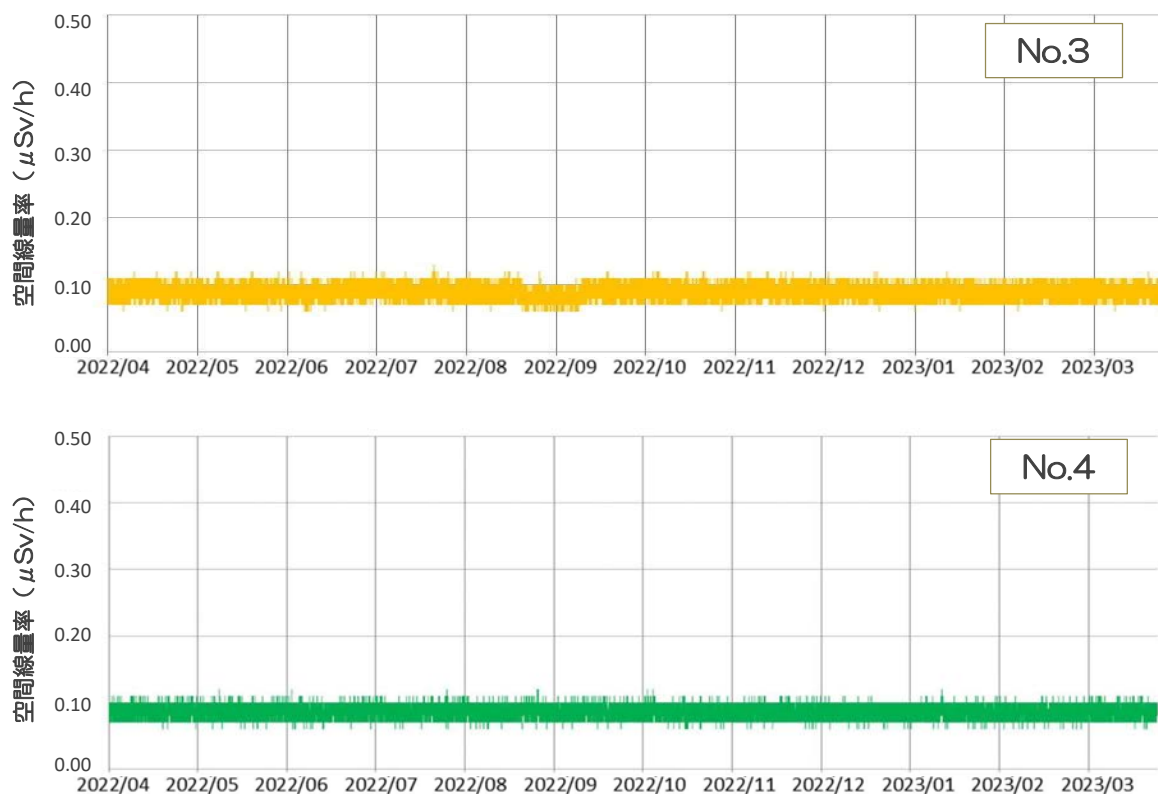
### 固型化処理施設周囲の空間線量率 (No.3、4)

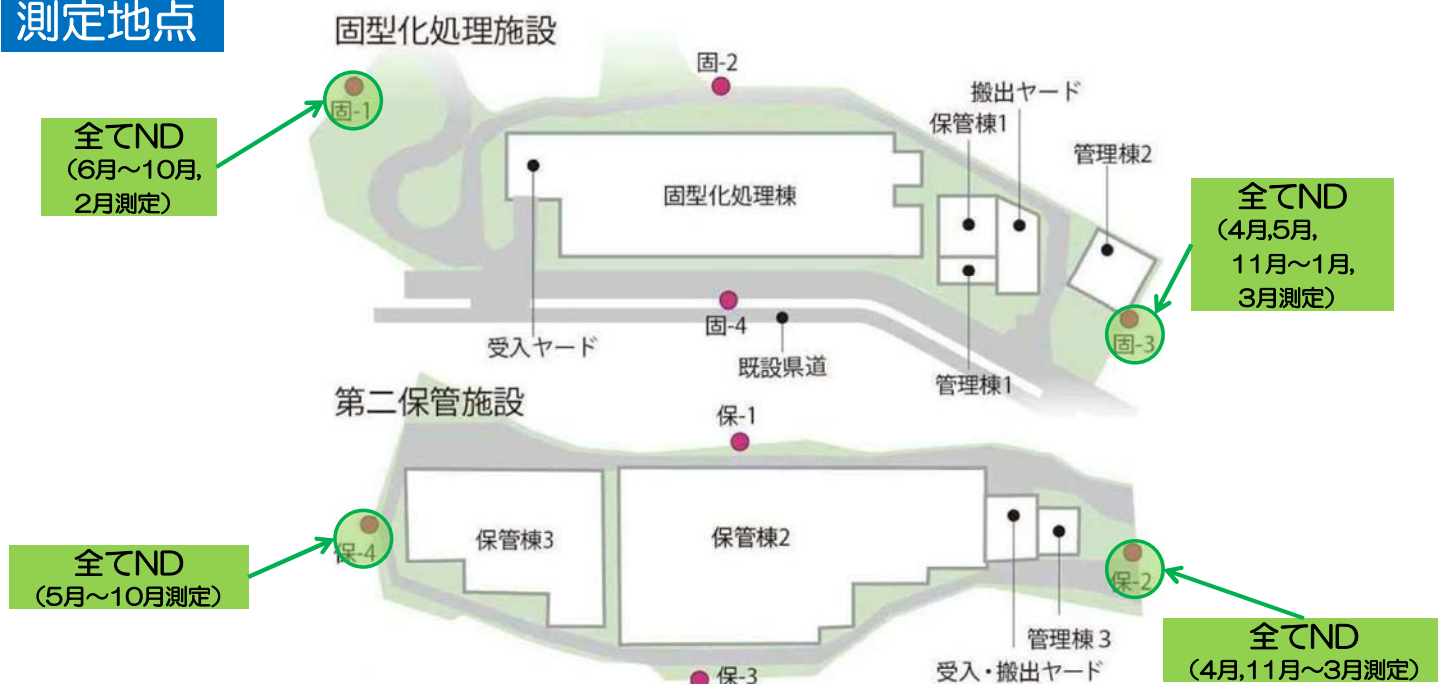
● 測定地点 (月1回測定時に風下の地点)  
 単位:  $\text{mBq}/\text{m}^3$   
 ND:  $2.5\text{mBq}/\text{m}^3$ 未満  
 ※令和4年度12回の測定結果を示す。

● 総粉じん・粉じん中の放射性セシウム及びダイオキシソ類・大気中のダイオキシソ類の測定地点  
 (固型化処理施設、第二保管施設のそれぞれ測定当日の風下にて測定)

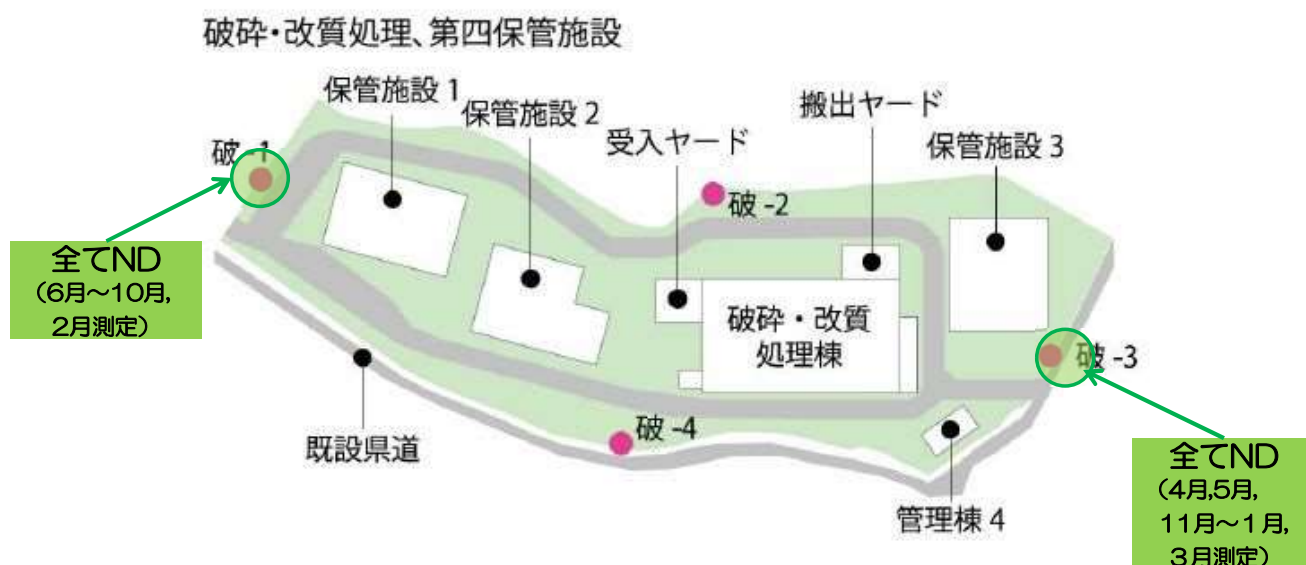
● 測定地点 (月1回測定時に風下の地点)  
 単位:  $\text{mBq}/\text{m}^3$   
 ND:  $2.5\text{mBq}/\text{m}^3$ 未満  
 ※令和4年度12回の測定結果を示す。

● 総粉じん・粉じん中の放射性セシウム及びダイオキシソ類・大気中のダイオキシソ類の測定地点  
 (破碎・改質処理、第四保管施設の測定当日の風下にて測定)
