# クリーンセンターふたばにおける 事業の進捗状況等について

令和 7 年10月

環境省福島地方環境事務所

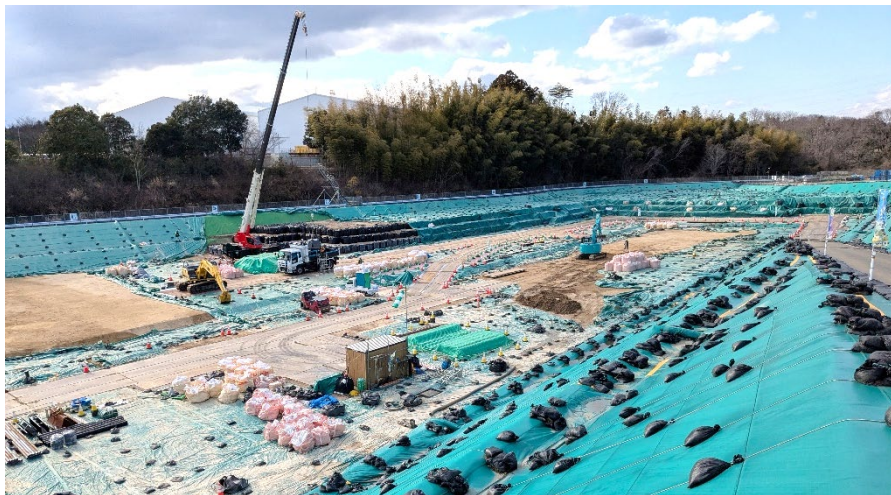
2期埋立地の様子  
(令和7年3月埋立地搬入路入口付近から撮影)

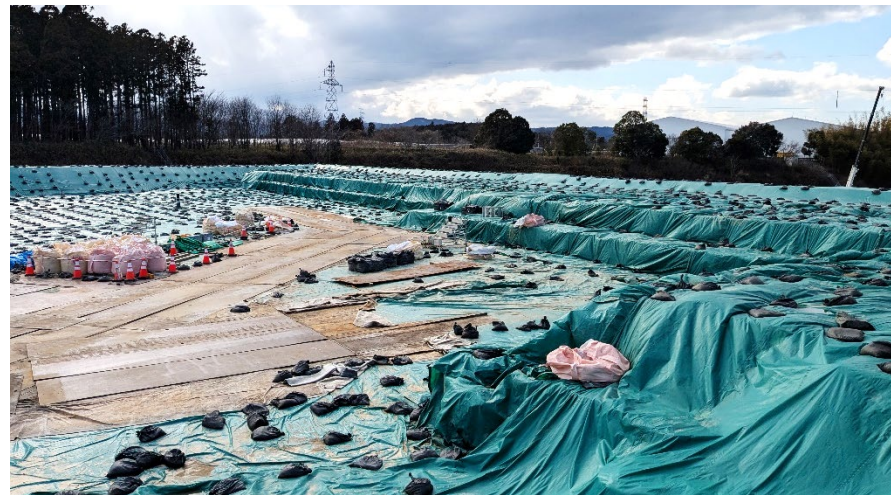
1期埋立地の様子  
(令和7年3月あずまや前より撮影)

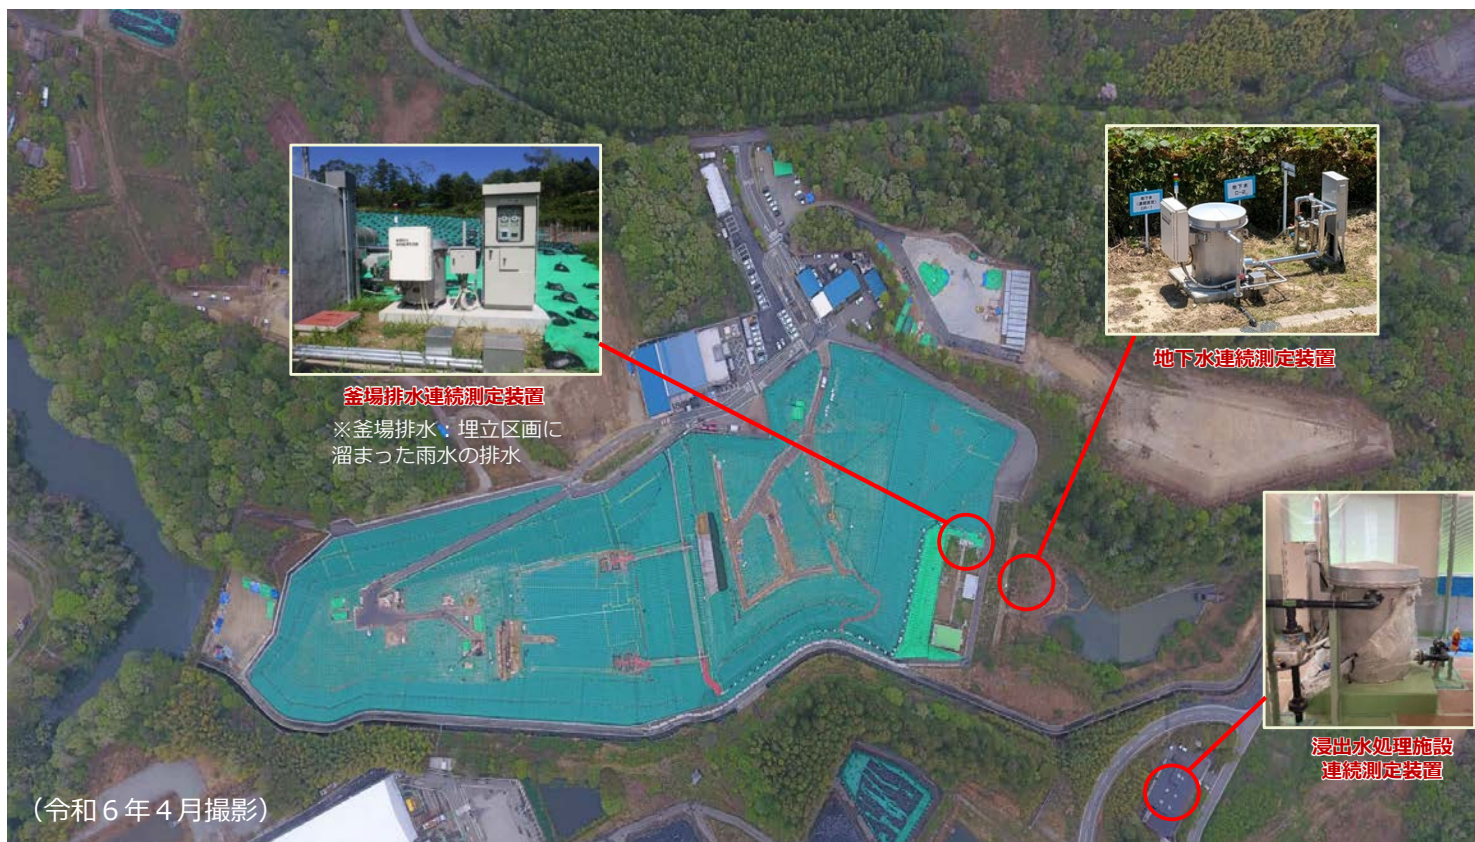
- ◎ 浸出水処理施設連続測定装置：シンチレーション方式の装置に入れ替えて連続測定
- ◎ 地下水連続測定装置：連続測定装置は導入せず、ゲルマニウム半導体検出器での測定及び電気伝導率の連続測定により対応
- ◎ 釜場排水連続測定装置：連続測定装置は導入せず、降雨時のゲルマニウム半導体検出器での測定及び電気伝導率の連続測定により対応

- 第5回委員会（令和6年10月）で示した装置の入替方針に基づき対応を進めています。

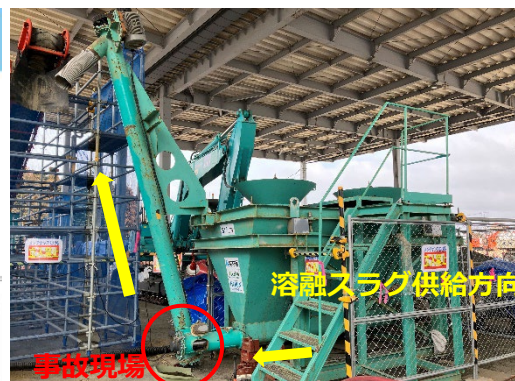
埋立資材製作設備全景

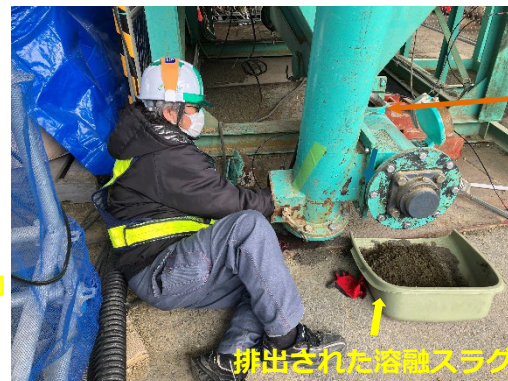
事故発生状況（再現）

＜事故内容＞ 埋立資材の製作作業に従事する作業員が、材料となる溶融スラグを供給するスクリーの修繕作業の準備のため、スクリー内の溶融スラグを排出する目的で点検口に右手を入れ、右手指が挟まれたもの

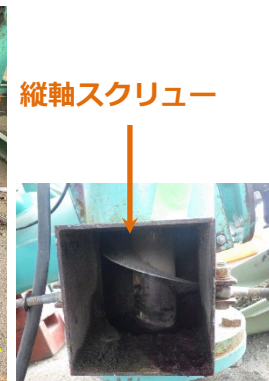
事故発生点検口

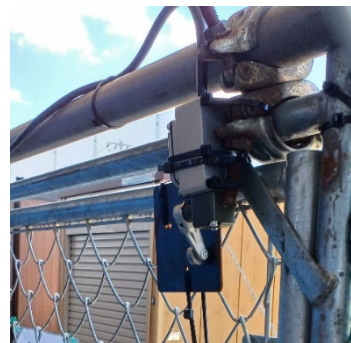
インターロック

- メンテナンスが容易かつ頻度を抑えられる機械への転換（スクリューコンベヤ→ベルトコンベヤ）
- 回転体（コンベヤ等）の防護カバーへの施錠や安全装置（インターロック）、回転灯の設置
- カメラ及び確認用モニターの追加設置

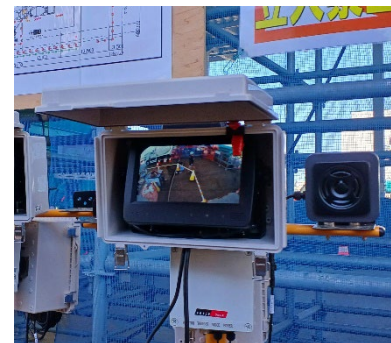
確認用モニター

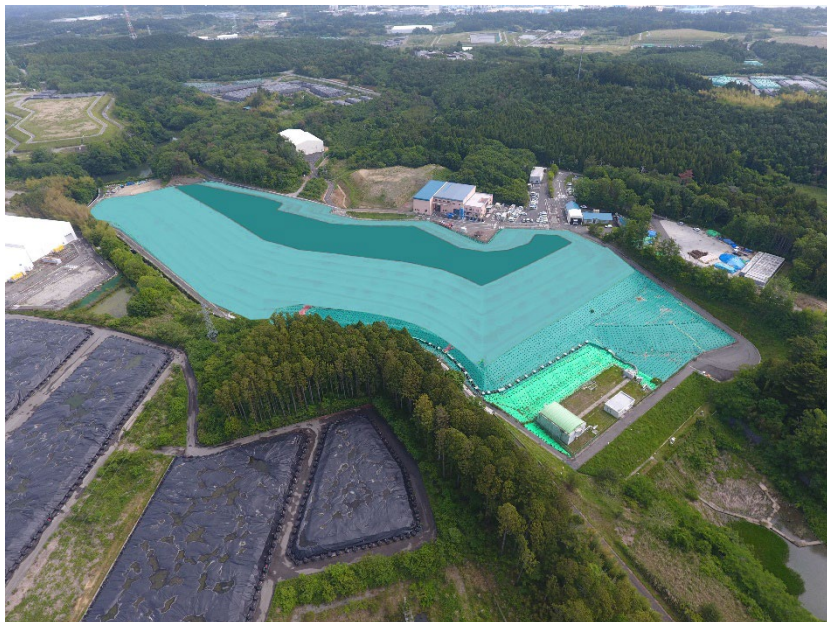
- 新たに特定帰還居住区域復興再生計画が策定されたことに伴い、クリーンセンターふたばにおける特定廃棄物の埋立量が、実施協定書に定める埋立容量である18万m<sup>3</sup>を超過する可能性があることから、必要容量を確保するため、安全性・安定性の観点も踏まえながら嵩上げを検討しています。
- 今後、嵩上げについての地元との調整、技術的な課題への対処等を進めてまいります。

嵩上げのイメージ図

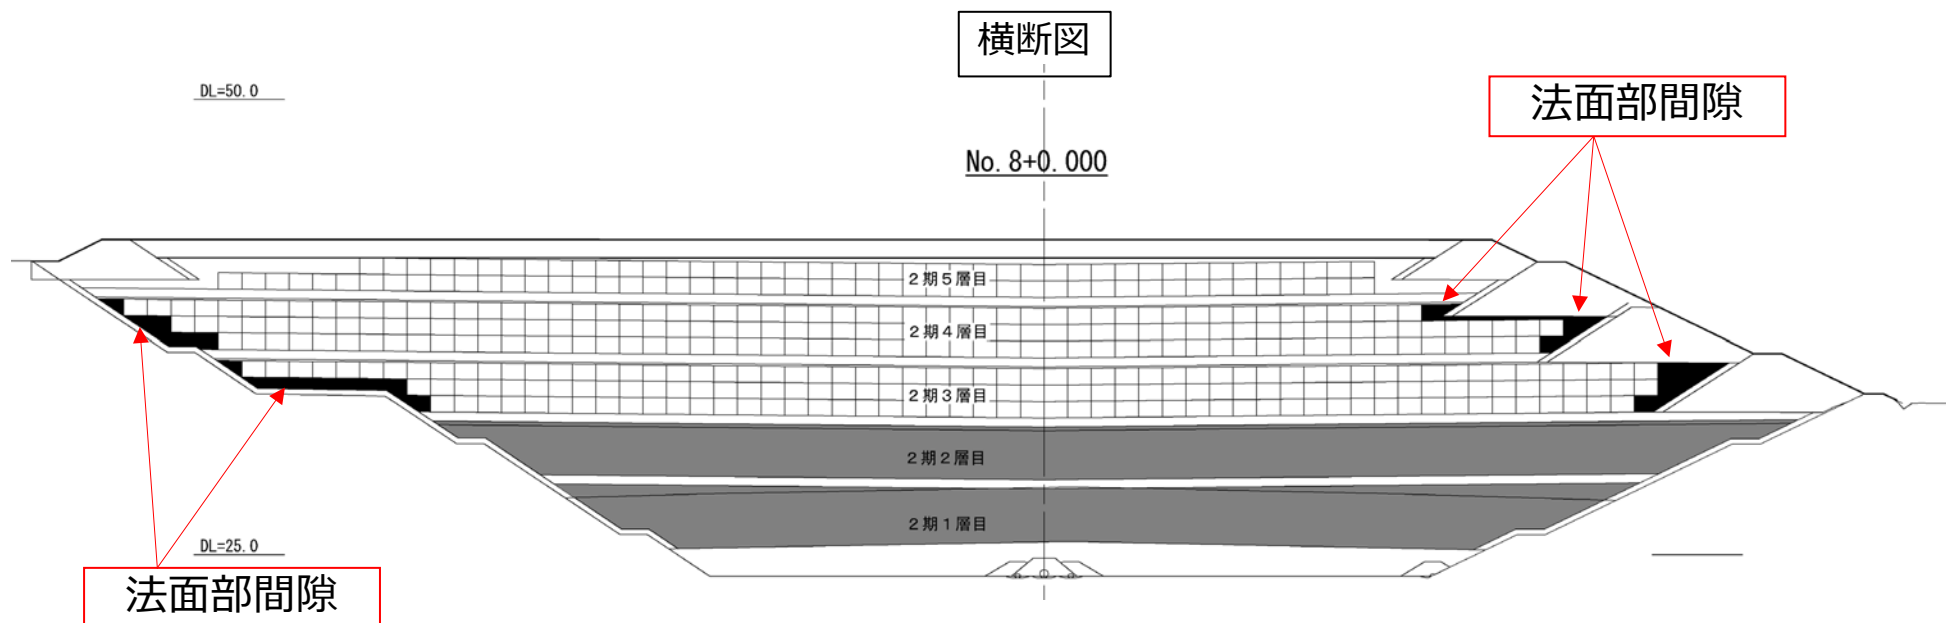
- クリーンセンターふたばでは、廃棄物は1 m立方のフレキシブルコンテナを用いて埋め立てています。このため、高さや幅が1 mに満たない法面部の間隙では廃棄物の埋立てが行えず、間詰材等を埋め立てることで埋立可能容量を圧迫しています。
- このような法面部間隙を有効活用するため、1 m立方とは形状の異なるフレキシブルコンテナ（平型フレコン）等で廃棄物を埋め立てることで、埋立可能容量を確保することを検討しています。
- 有識者のご意見を踏まえながら、技術的な課題について検討を進めてまいります。
