遮水シート損傷位置検知システム（センサーDDS）測定結果報告書

【施設名称：フクシマエコテッククリーンセンター】

2015年2月

太陽工業株式会社
国土環境エンジニアカンパニー

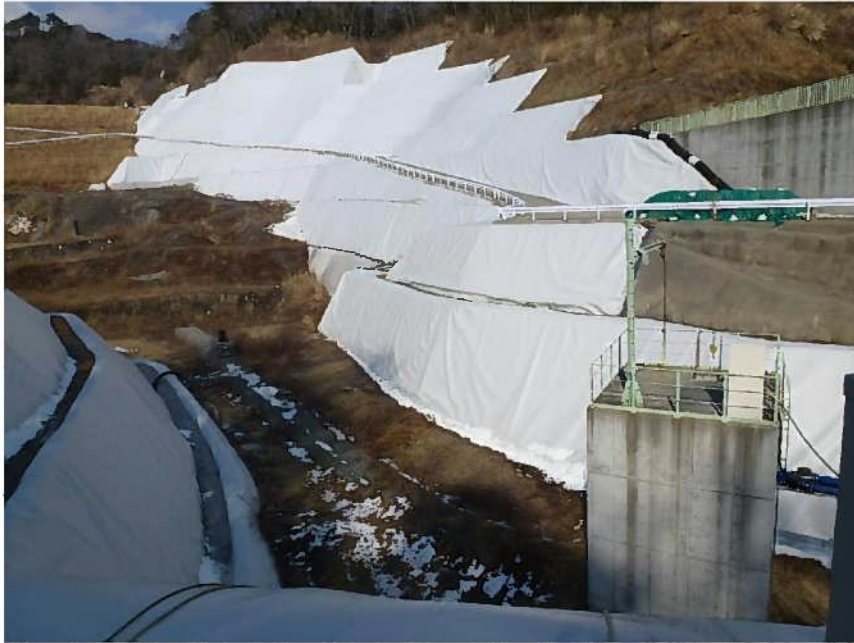
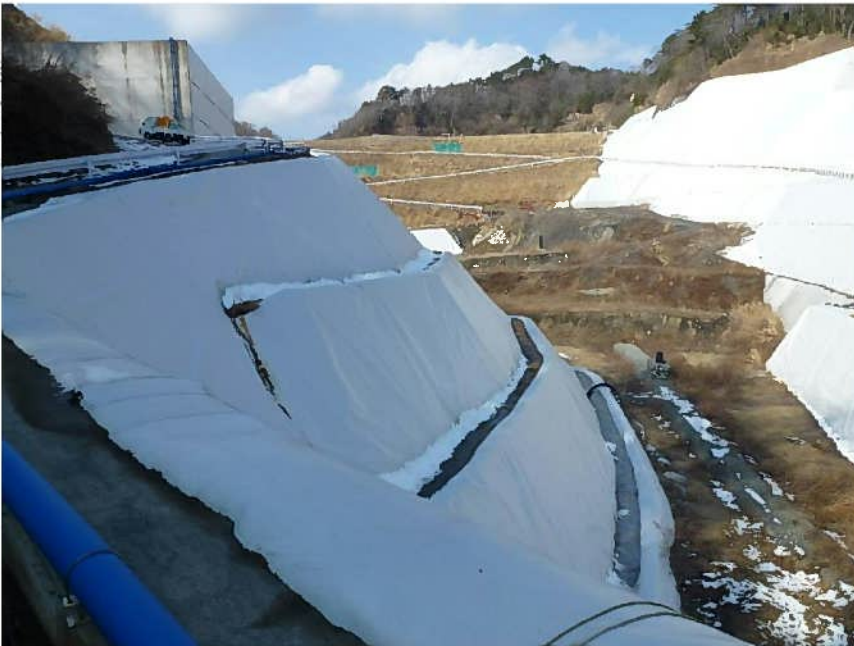
図2 2015年2月13日の現場状況（右岸側より埋立地を撮影）

PMS 測定機を用いて漏洩検知の現地測定を実施した。その結果、前回の測定時と比較して、顕著な電位集中が見当たらない状態であった。電極を配置している検知エリア内において前回同様、遮水工の状態が維持されているものと判断する。
