遮水シート損傷位置検知システム（センサー-DDS）測定結果報告書

【施設名称：フクシマエコテッククリーンセンター】

2016年2月

太陽工業株式会社
国土環境エンジニアリングカンパニー

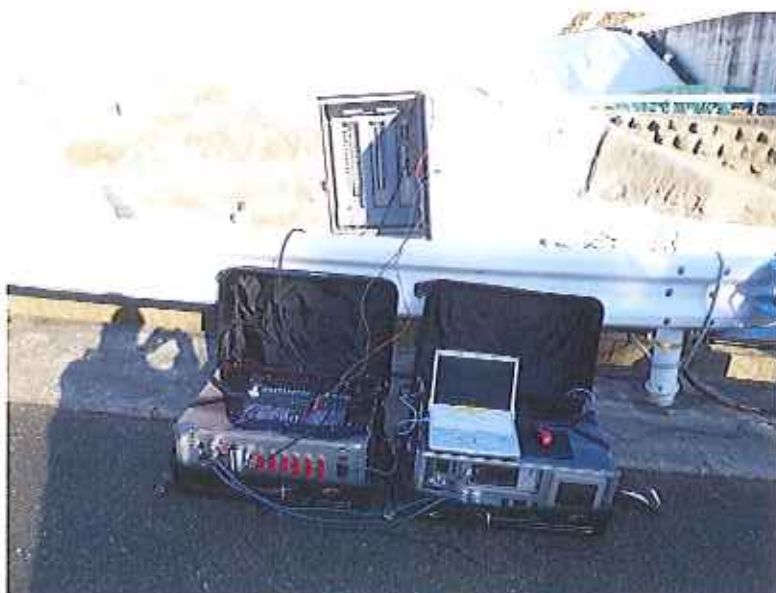
図3 測定状況

当該埋立地の遮水工について、約 16 年経過した現在、堰堤部に嵩上げ工事が実施され、遮水シート損傷検知システムの検知対象部である底面エリアにおいては、25m 程度以上の廃棄物および覆土が埋め立てられている。(図 3 参照)
