# 農林業系副産物等処理実証事業 主灰コンベア破損事故の原因調査結果 (第1次報告)

平成 25 年 9 月 2 日  
環境省指定廃棄物対策チーム

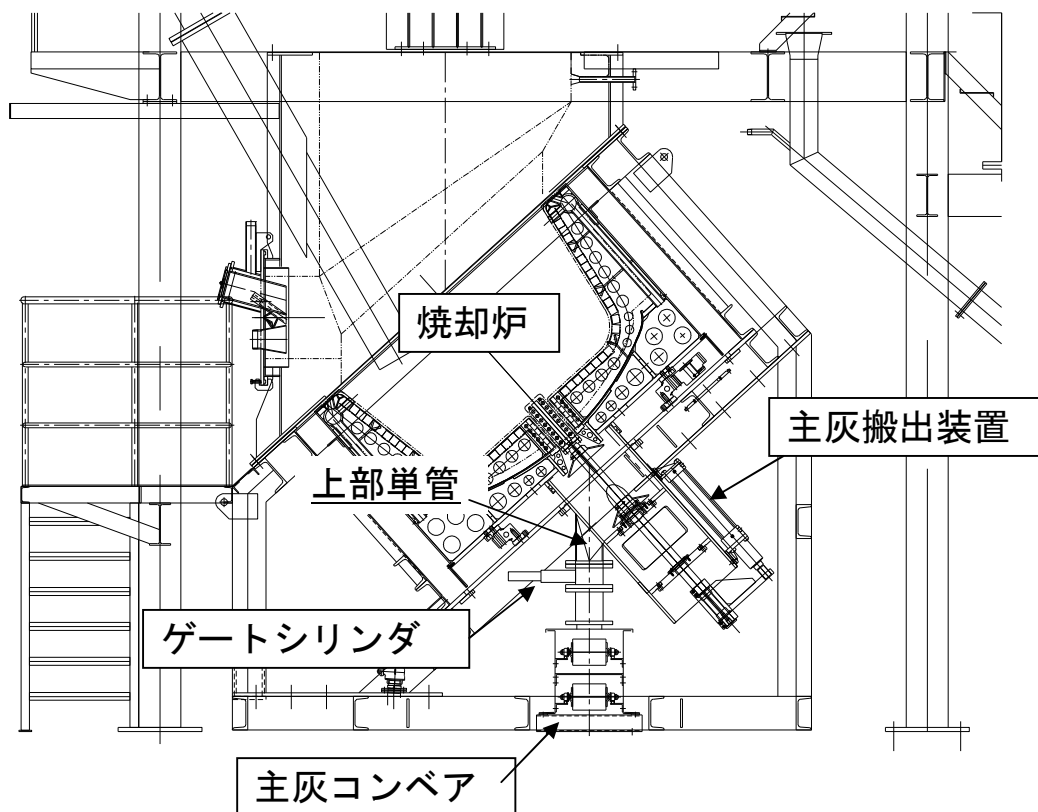
焼却炉廻り断面図

- 8:00 焼却炉の運転準備を開始した。前日の焼却炉運転中に、回転炉床と主灰排出プラグ（焼却炉を回転させる軸）の若干の隙間（5～10mm）から焼却炉下部にこぼれ落ちた灰を排出するために、焼却炉下部と主灰コンベアの間にあるゲートを開放した（その後、閉めなかった。）。
- 8:03 排風機の運転を開始した。
- 8:10 バーナーに着火した。
- 9:00 焼却対象物（牧草 60%、稲わら 40%）を投入し、定格（毎時約 190kg）を目指して焼却を開始した。
- その後、事故発生までに、約 1 トンを焼却した。

- (3) このため、焼却炉内も主灰コンベア内も負圧になっており、炉内圧力の状況によっては、回転炉床と主灰排出プラグの若干の隙間（5～10mm）から、主灰コンベア側に焼却炉内の可燃性ガスが漏えいすることとなり、主灰コンベア内に可燃性ガスが少しずつ滞留したものと考えられる。

- (4) この間、主灰コンベアは動いており、主灰コンベアで運ばれた焼却灰が火種となって、滞留した可燃性ガスに着火し、ケースに覆われた主灰コンベア内の圧力が急激に高まり、主灰コンベアのケーシング等が破断したものと考えられる。
