# 令和6年度クリーンセンターふたば における福島県等の取組について

令和7年3月25日  
福島県生活環境部  
中間貯蔵・除染対策課

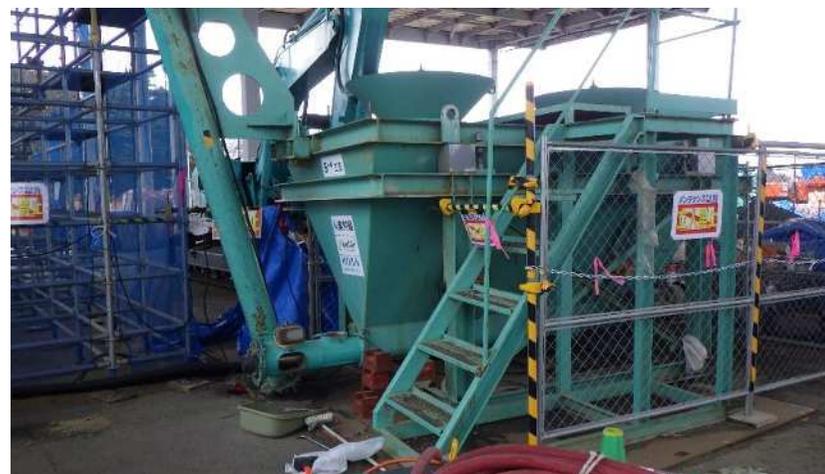
埋立資材製作ヤード

- ◆ 3月12日に埋立資材製作ヤードにおいて、設備の修繕作業の準備中に作業員の右手指がスクリーに挟まれて負傷したものの

- ◆ 3月19日に大熊町と発生場所の状況を確認するとともに、環境省に対して改めて原因究明と再発防止の徹底を求めた
