# 主灰コンベア破損事故の 原因調査結果及び再発防止対策 に係るご説明資料

平成 25 年 11 月

環境省 大臣官房 廃棄物・リサイクル対策部

主灰コンベアの破損・変形の状況(撮影日時：H25. 8. 29 15 時)

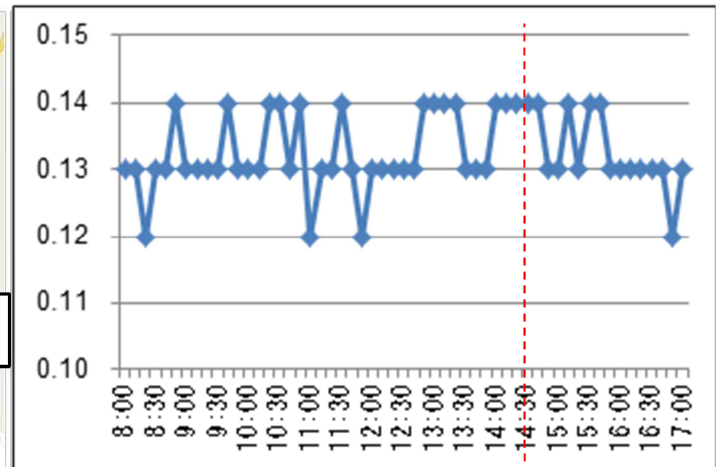
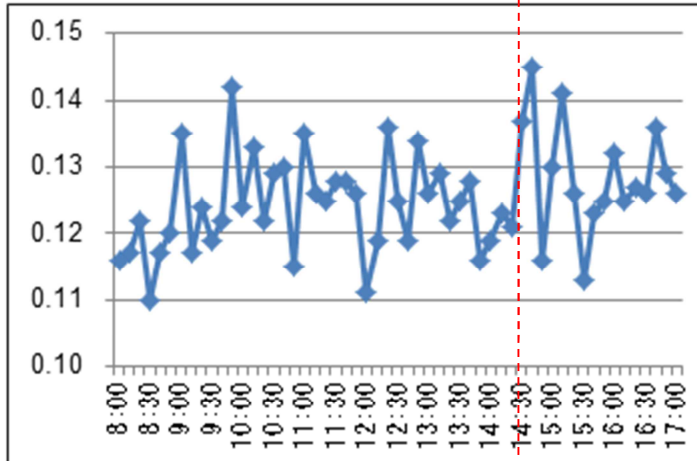
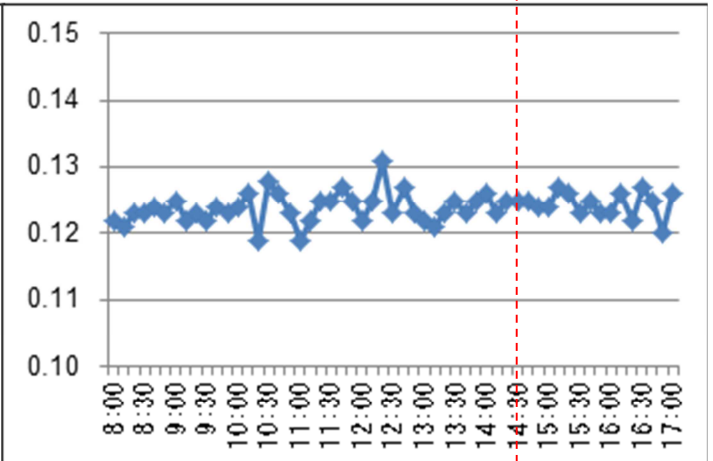
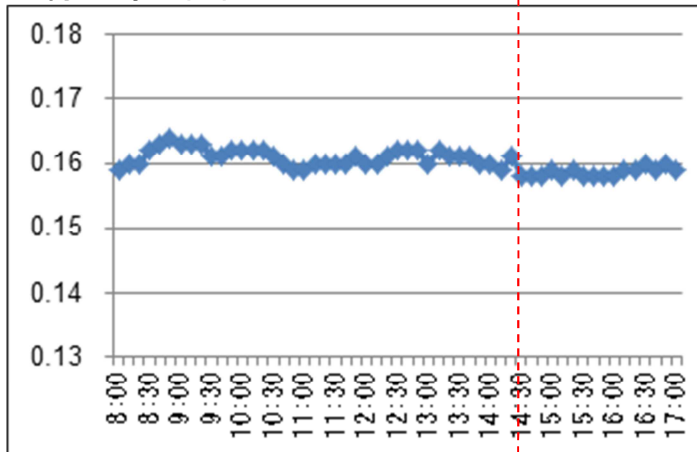
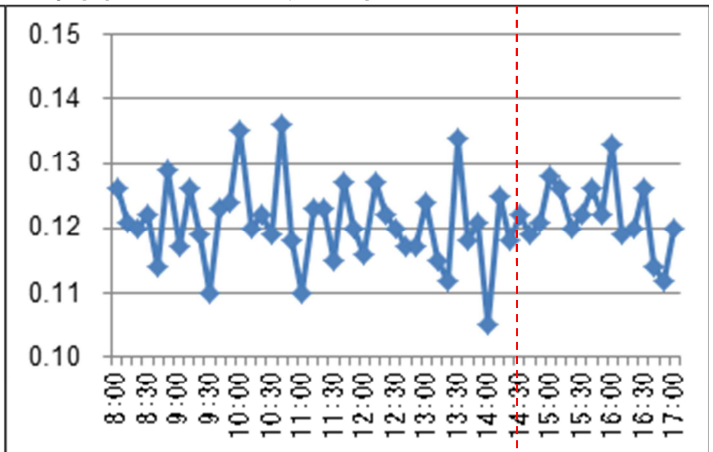
# 仮設焼却施設周辺のモニタリングポストの測定値(8/29)

- 事故発生直後（15 時）に、主灰コンベアの破損箇所周辺への主灰の飛散状況を確認したところ、主灰の飛散は認められませんでした。
- また、事故による周辺への影響を確認するため、
  - 主灰コンベア周辺の空間線量率
  - 定点観測してきた施設内・施設周辺の空間線量率
  - モニタリングポストの指示値
  - 主灰コンベア覆い上面、主灰コンベア周辺及び施設周辺の表面汚染密度
  - 施設周辺の土壌の放射性セシウム濃度を測定、検証したところ、いずれも異常値は認められませんでした。

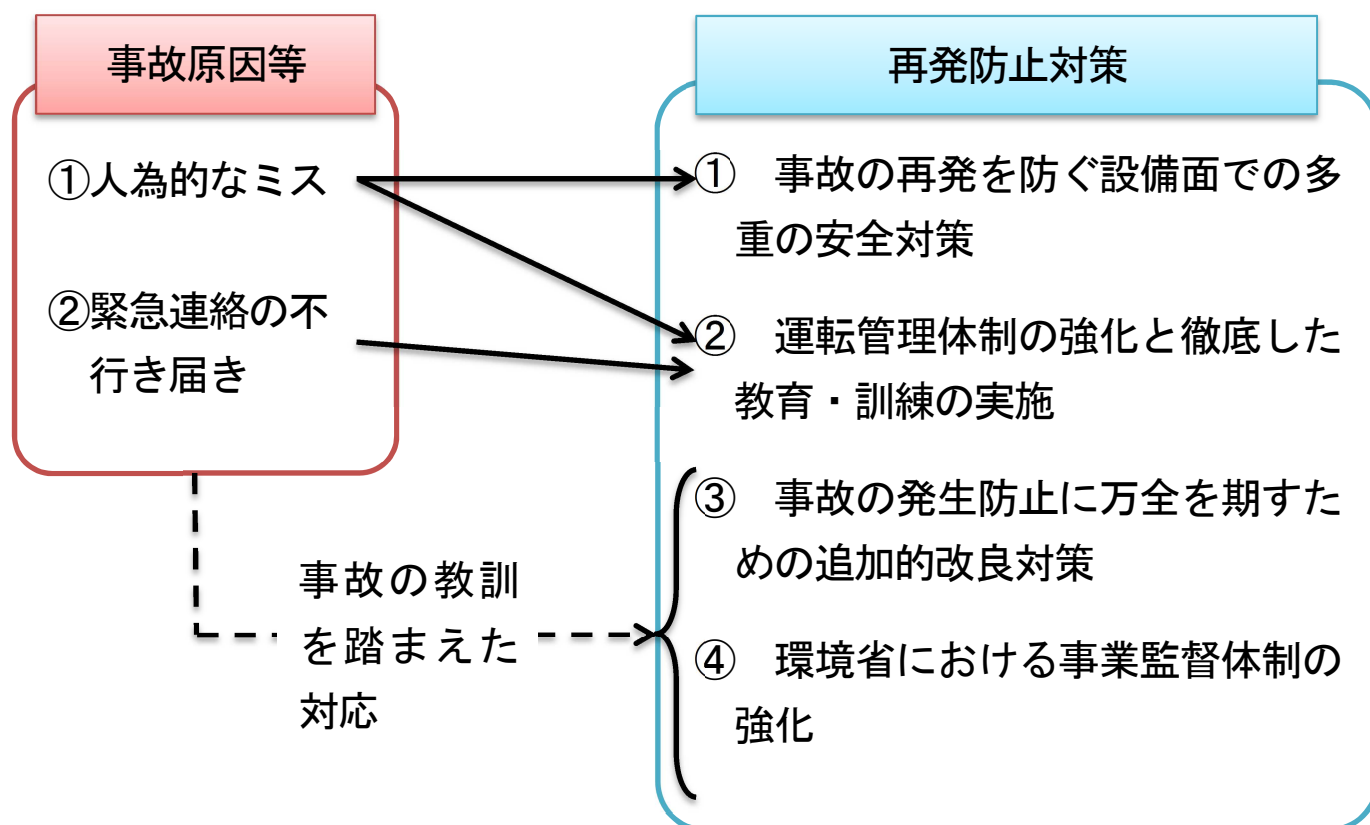
### ◎事故原因・教訓を踏まえた再発防止対策の考え方（イメージ）

- 今回の事故の原因は、直接的には人為的なミスによるものですが、それが事故につながることを防止できなかった設備構造や運転管理体制にも問題があったと考えます。また、事故後の関係者への連絡体制にも不行き届きがありました。
- この原因調査結果等と事故の教訓を踏まえ、事故の再発防止対策を講じます。

- 人為的なミスや設備のトラブルが起こった場合にも事故を防ぐことが可能となるよう、設備面で以下の4つの観点から多重の安全対策を講じます。
  - 対策1：焼却中の主灰のこぼれ落ちの防止
  - 対策2：不適切なゲート操作の防止
  - 対策3：主灰からの可燃性ガスの発生防止、主灰が火種となることの防止
  - 対策4：可燃性ガスへの引火防止
