# 固型化処理施設 モニタリングポストNo.1

2018年(30年度)8月～10月(データ回収期間2018年8月23日13時16分～2018年10月20日10時15分)

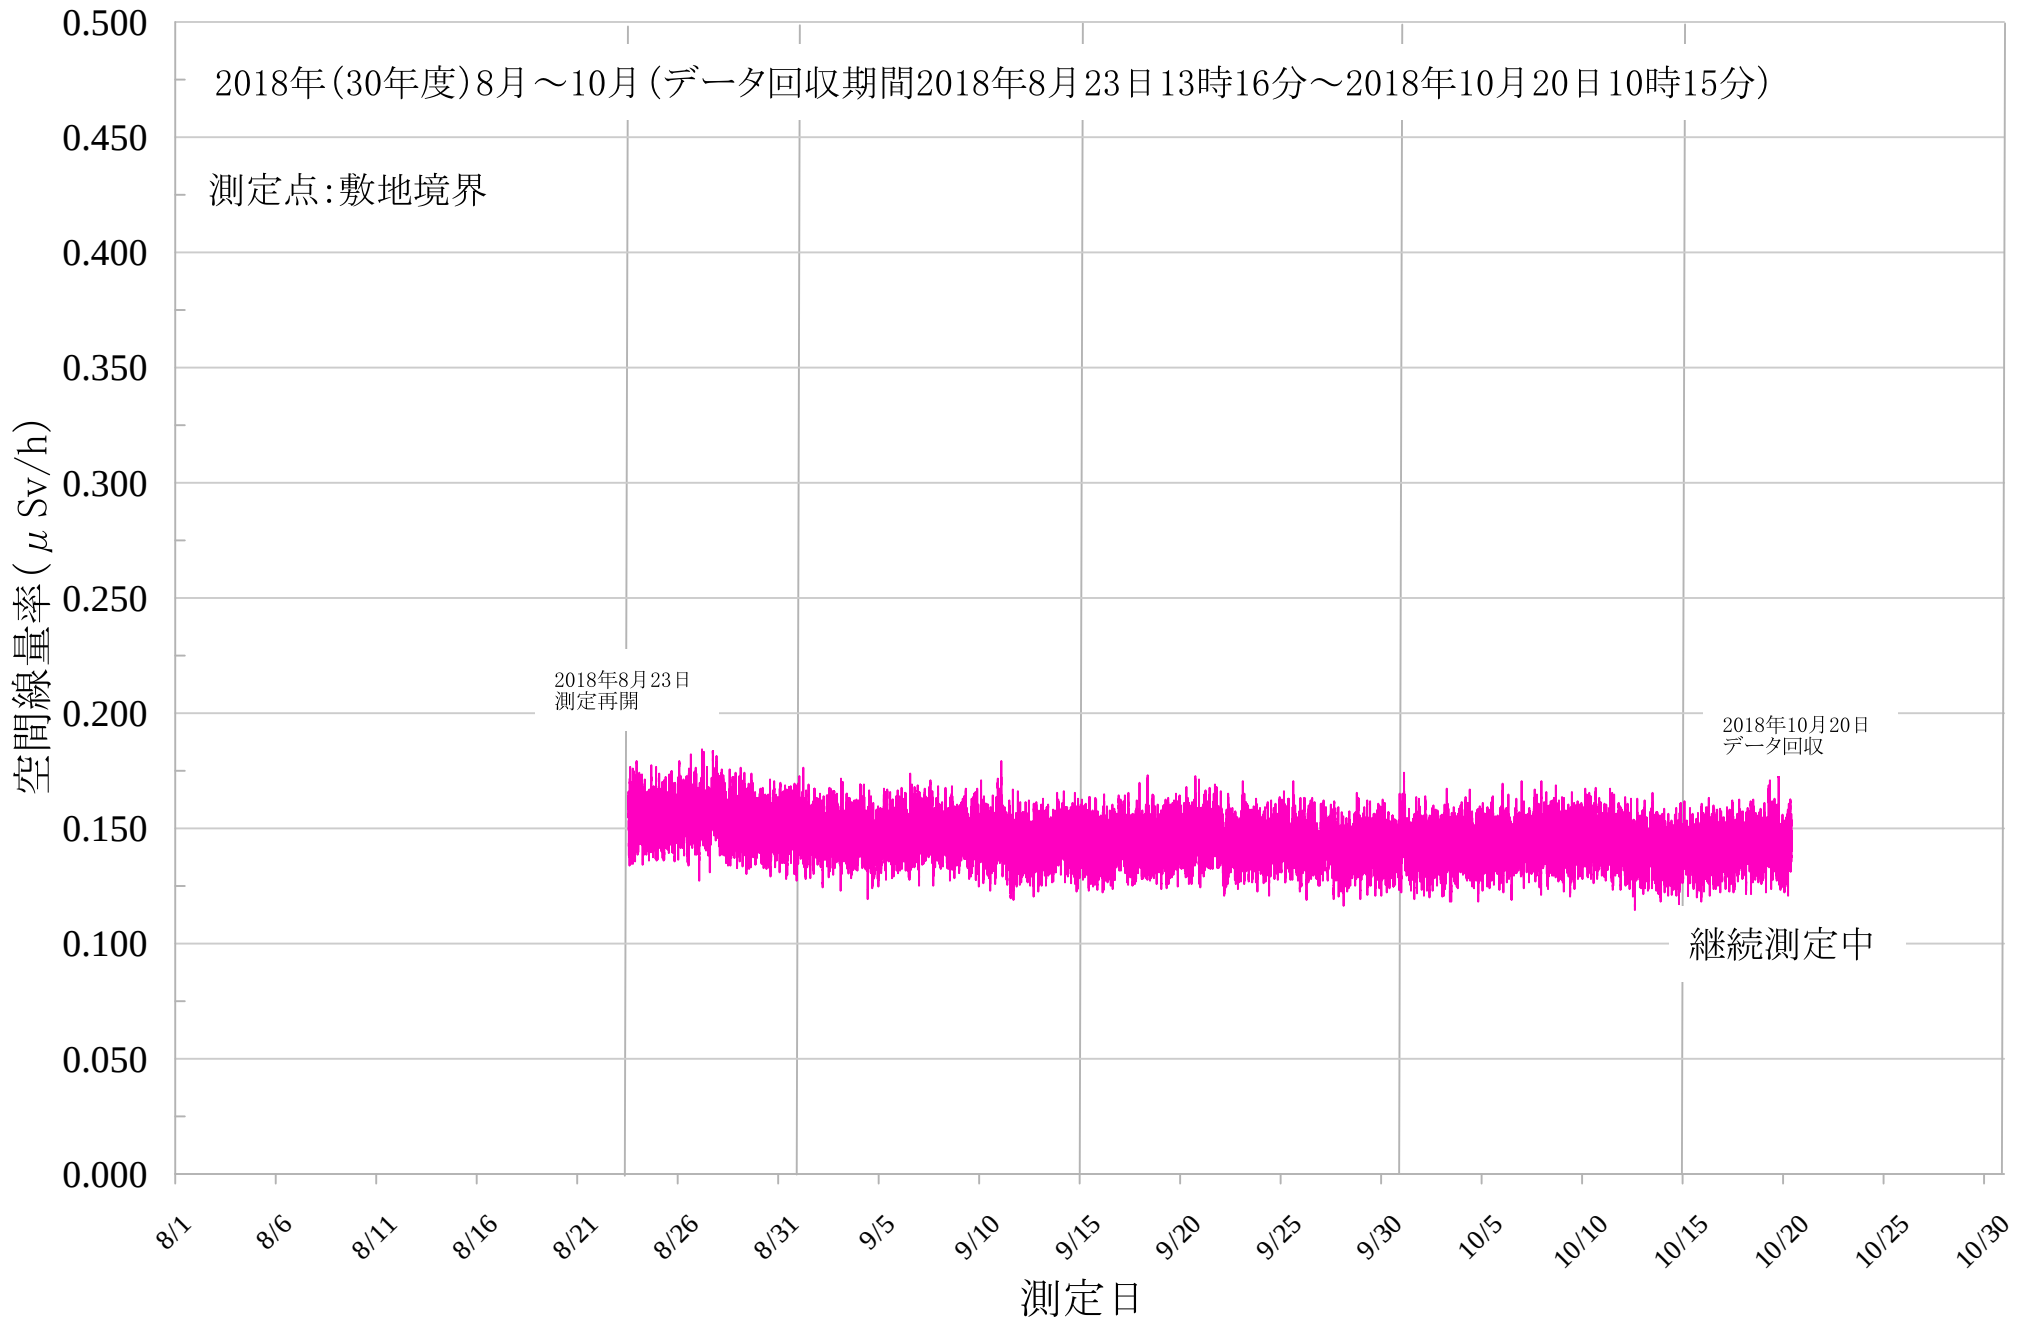
測定点:敷地境界

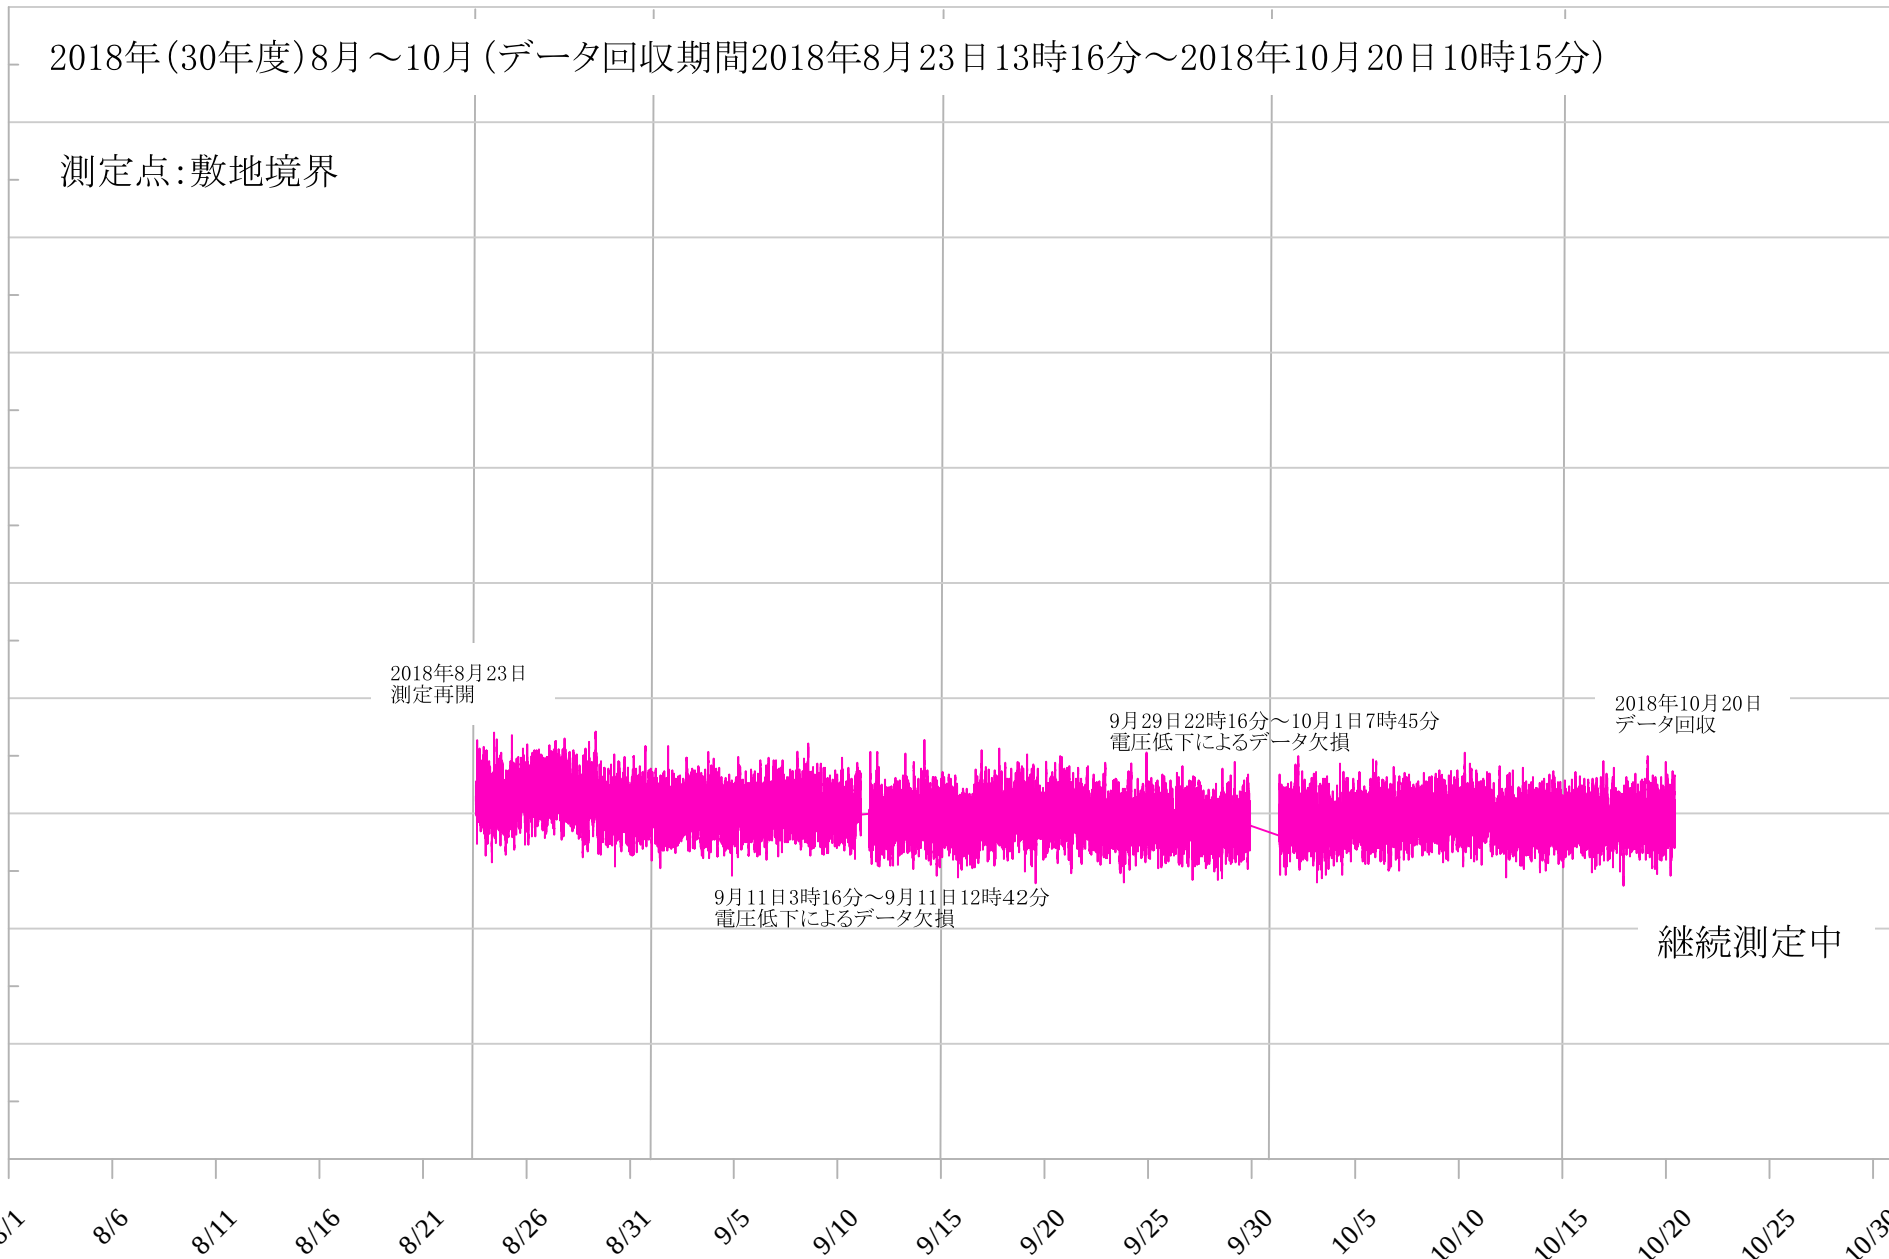
# 固型化処理施設 モニタリングポストNo.6

2018年(30年度)8月～10月(データ回収期間2018年8月23日13時16分～2018年10月20日10時15分)

測定点:敷地境界

2018年8月23日  
測定再開

9月11日3時16分～9月11日12時42分  
電圧低下によるデータ欠損

9月29日22時16分～10月1日7時45分  
電圧低下によるデータ欠損

2018年10月20日  
データ回収
